INFORME PRELIMINAR

COL-18-38-GIA

**Impacto contra el terreno durante
el aterrizaje**

Cessna 182Q

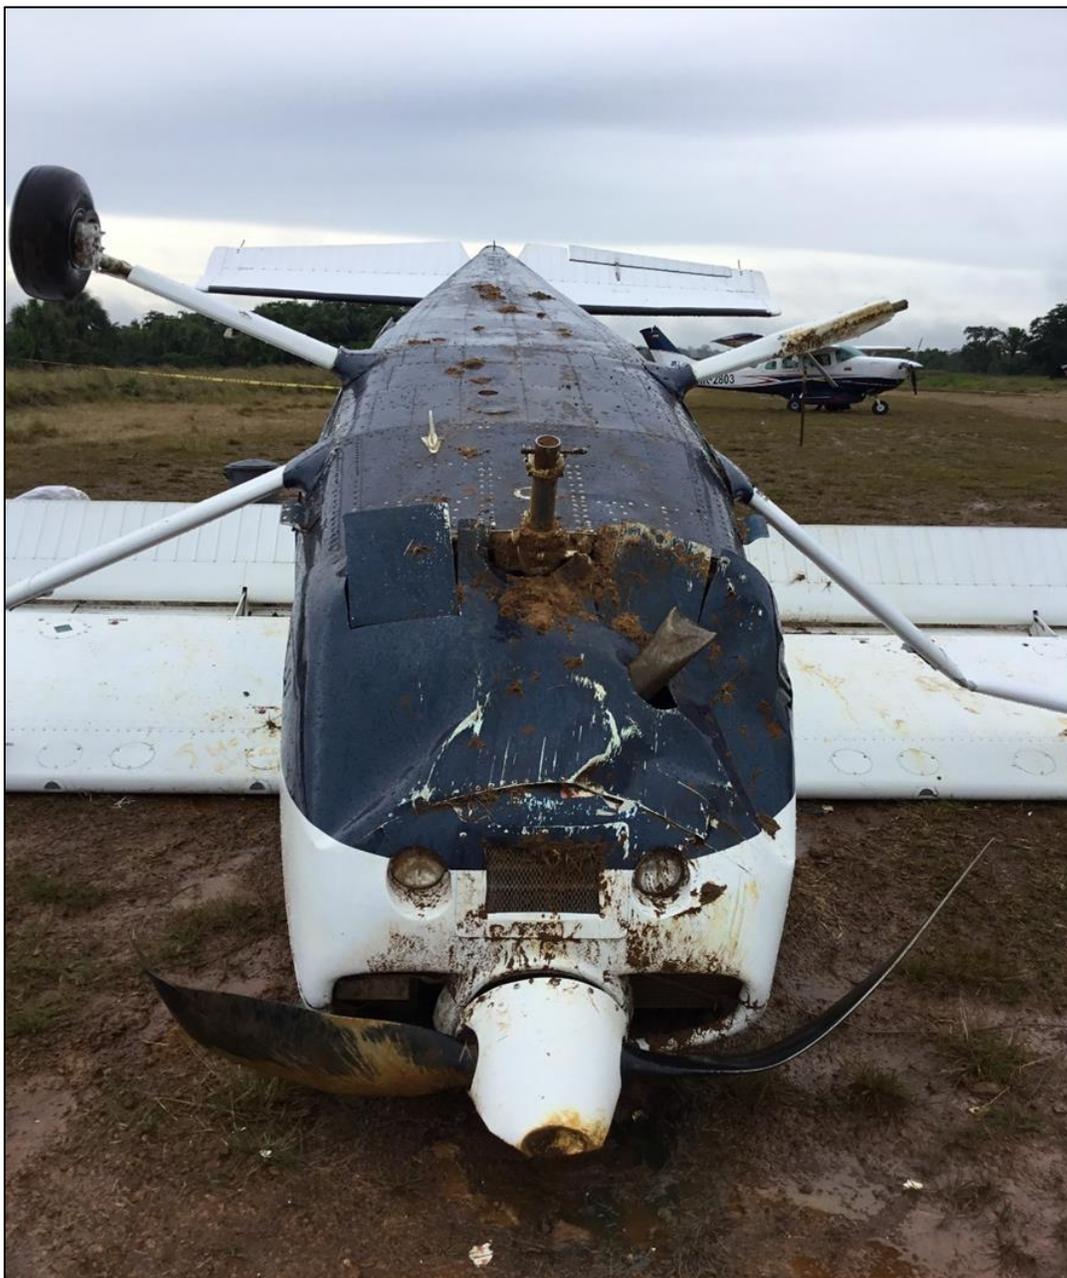
El avión rodó por 30.8 metros después del contacto inicial y giró 180° sobre su eje transversal “capoteándose” y quedando sobre la pista, en posición invertida.

Fotografía No. 1: Posición final de la aeronave HK2318

Como resultado del impacto la aeronave sufrió daños en el motor y en la hélice, el desprendimiento del tren derecho y el desprendimiento del tren de nariz.

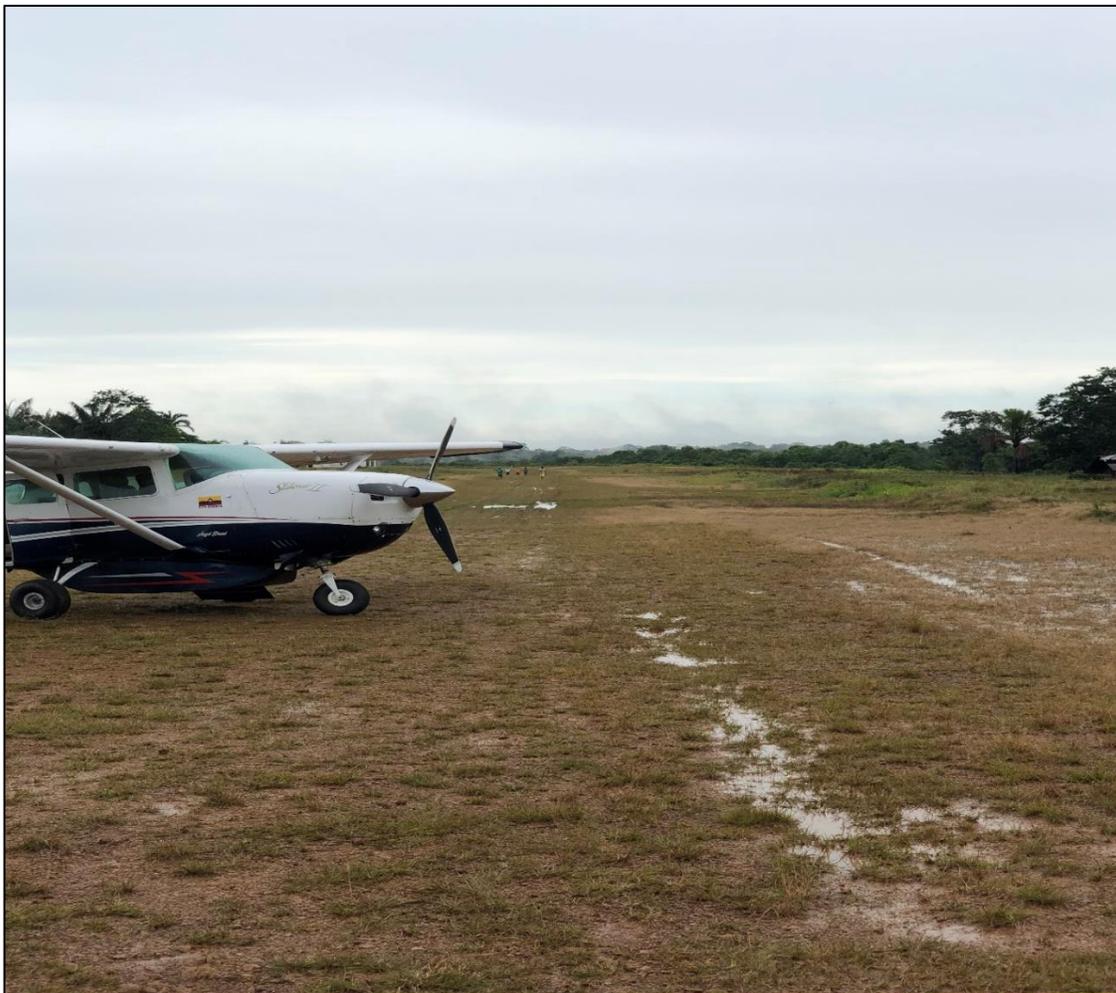
Al efectuar la aproximación, se realizaron cambios de potencia y se llegó cerca de la pista; pero las condiciones de lluvia no dejaban observar la cabecera; el Piloto redujo totalmente la potencia, y el avión aterrizó de manera fuerte, por fuera de la pista, cinco metros antes de la zona segura para el aterrizar.

Es una superficie en gravilla y su alterno más cercano es la pista de Acaricuara.

Es una pista no controlada, carece de información meteorológica y de indicación de viento.

Fotografía No. 2: Estado de la superficie en el punto de contacto de la aeronave

Coordinar con la Gobernación del Departamento del Vaupés, Explotador del aeródromo de Tiquié, el mejoramiento de las condiciones de seguridad operacional de este aeródromo y de otros que son explotados por el Departamento. Entre otras acciones se requiere: instalar mangas veletas, instalar triángulos de señalización del umbral de pista, nivelar la superficie y adecuar las zonas de seguridad.
