INFORME PRELIMINAR

INCIDENTE GRAVE

COL-18-47-GIA

**Aterrizaje forzoso ante pérdida de
potencia de planta motriz
Rockwell S-2, Matrícula HK5253
19 de diciembre de 2018
Zona Bananera, Magdalena**

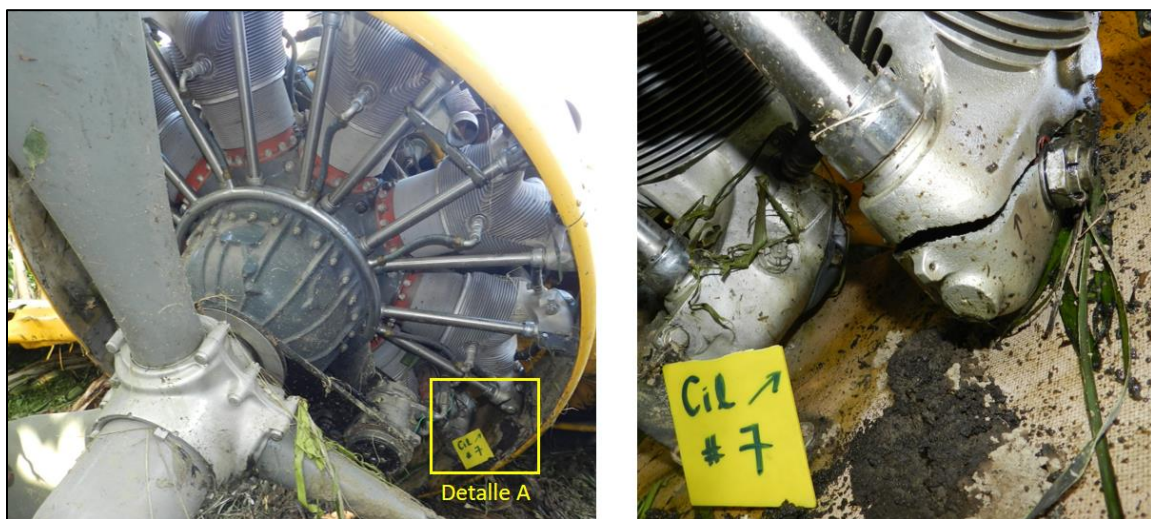
La inspección realizada a la planta motriz evidenció la ruptura de la cabeza del cilindro No. 7. No se evidenció que el rompimiento haya sido consecuencia del impacto contra el terreno.

Imagen No. 1 – Condición final del motor Pratt & Whitney R-1340-S3H1

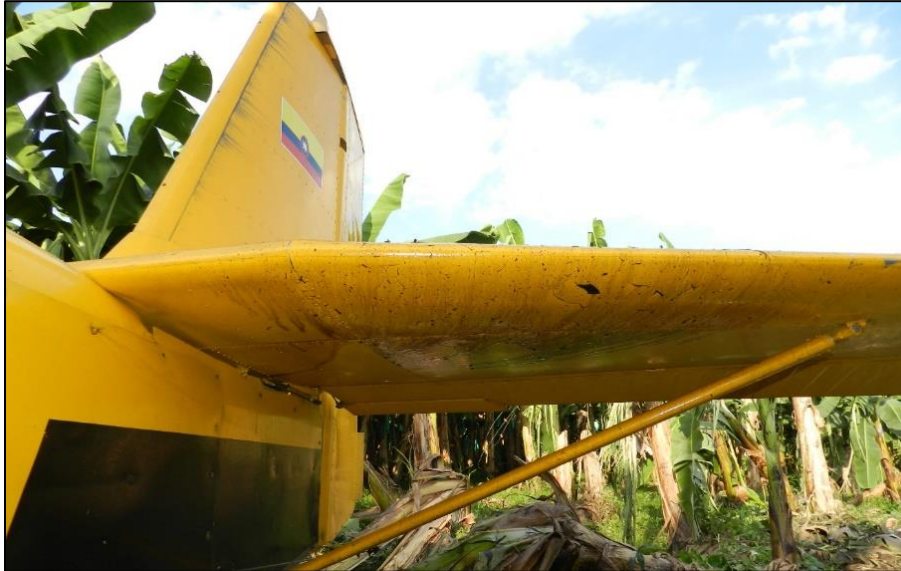
La inspección de la estructura del fuselaje y del empenaje evidenció salpicaduras por aceite en la sección de los intradós y extradós del estabilizador izquierdo.

Imagen No. 2 – Apariencia general del estabilizador horizontal derecho HK5253
