INFORME PRELIMINAR INCIDENTE GRAVE

COL-18-36 -GIA

**Aterrizaje forzoso en campo no
preparado**

PIPER PA 34-200

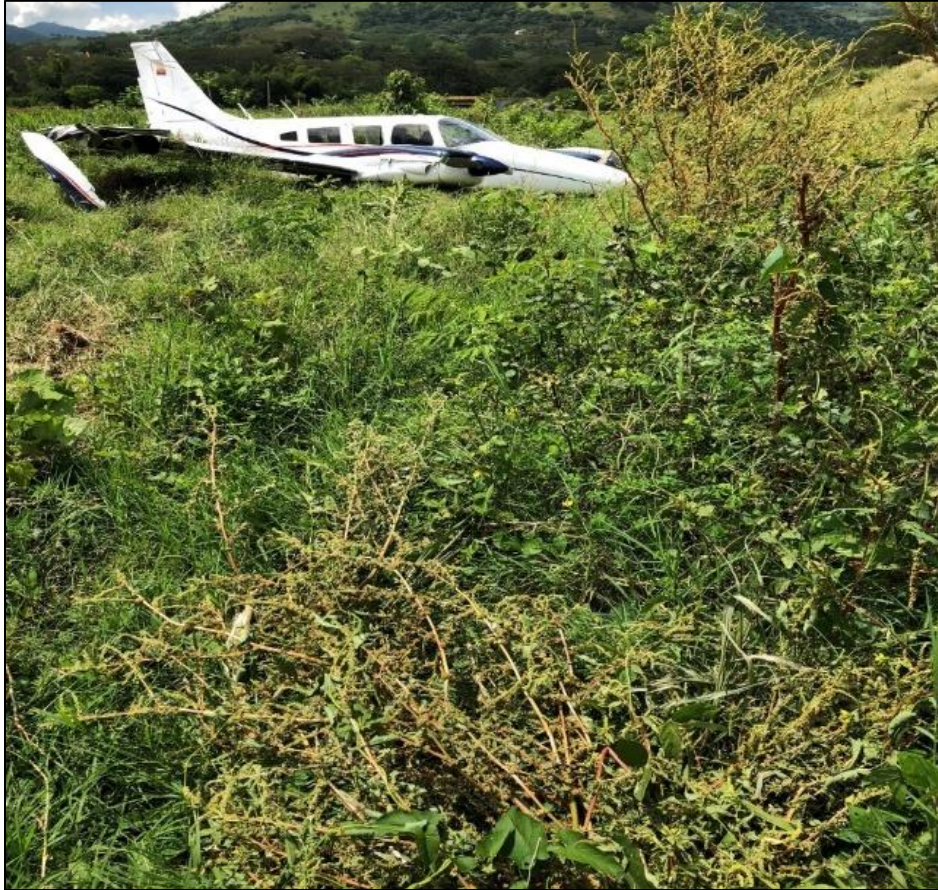
El aterrizaje se produjo en condiciones de poca visibilidad; en su carrera de desaceleración la aeronave se deslizó al lado derecho del campo golpeando el plano derecho con un tronco.

Como resultado del impacto la aeronave sufrió daños en el plano derecho, desprendimiento del tren derecho y del panel de audio en la cabina y daños en las hélices de ambos motores.

Fotografía No. 1: Posición final de la aeronave HK4960G
