INFORME FINAL

COL-19-66-GIA

Aterrizaje fuerte

Cessna 152

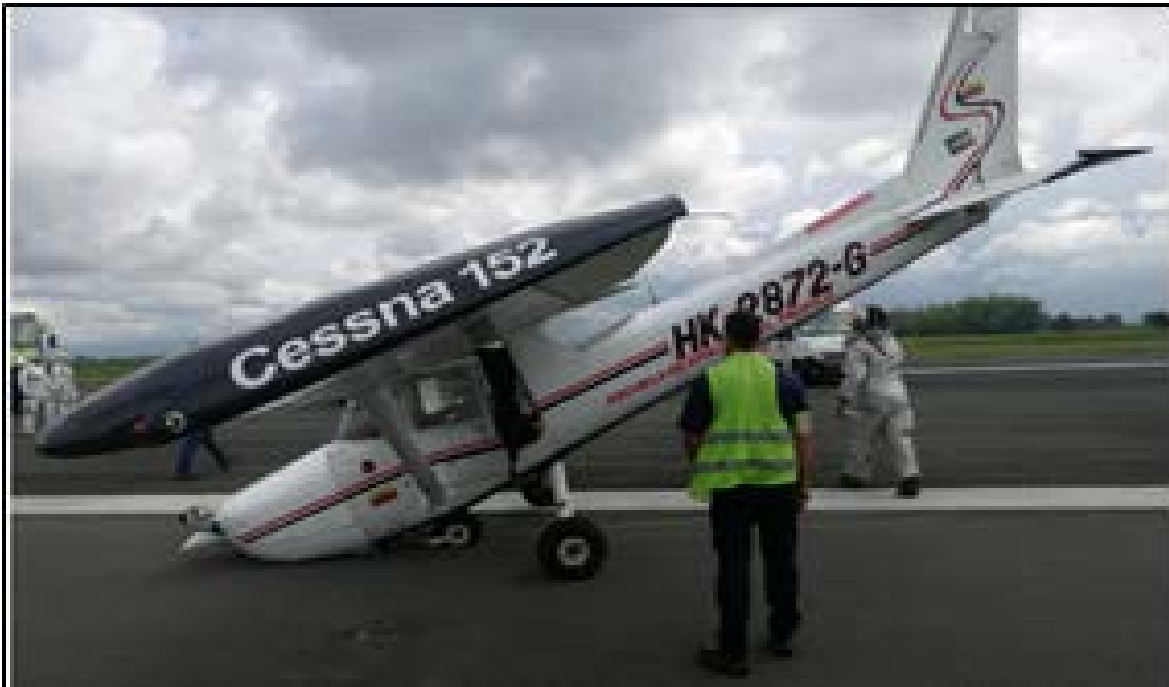
La aeronave quedó detenida en la pista principal hacia el costado izquierdo entre las calles de rodaje A y B, con rumbo 180°.

Fotografía No. 1: Posición final del HK2872-G

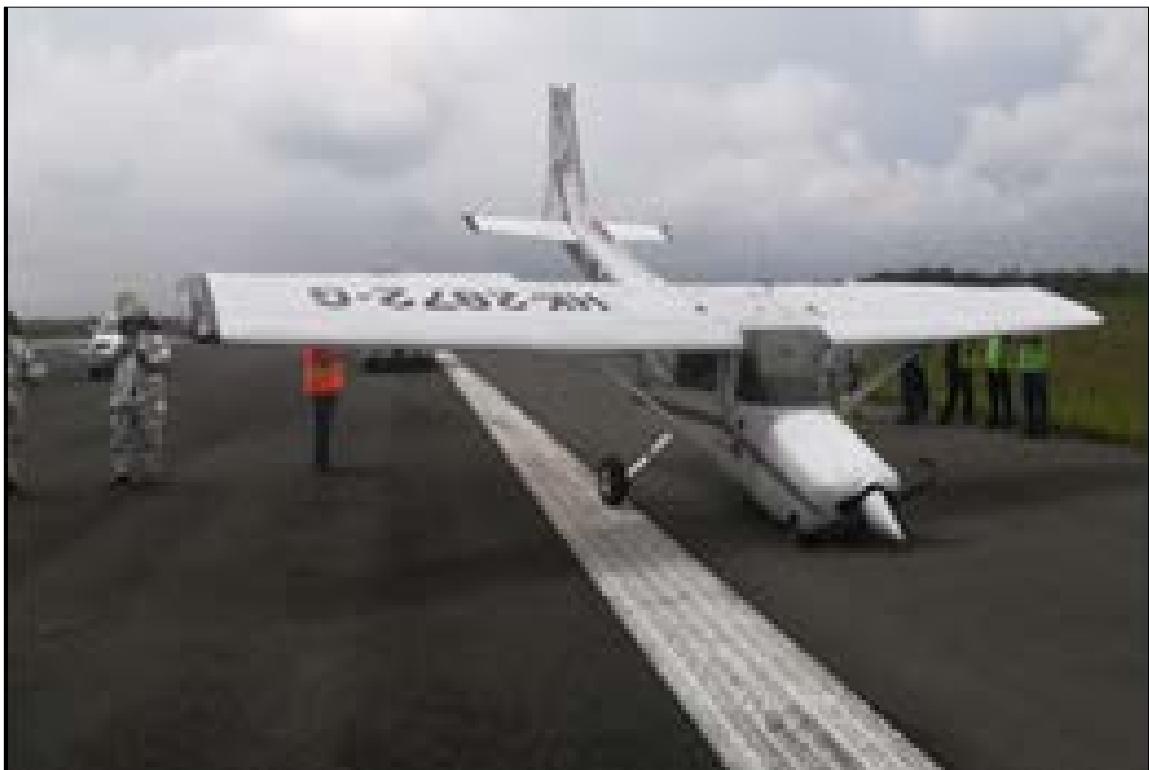
Fotografía No. 2: Ubicación con respecto al eje de la pista.

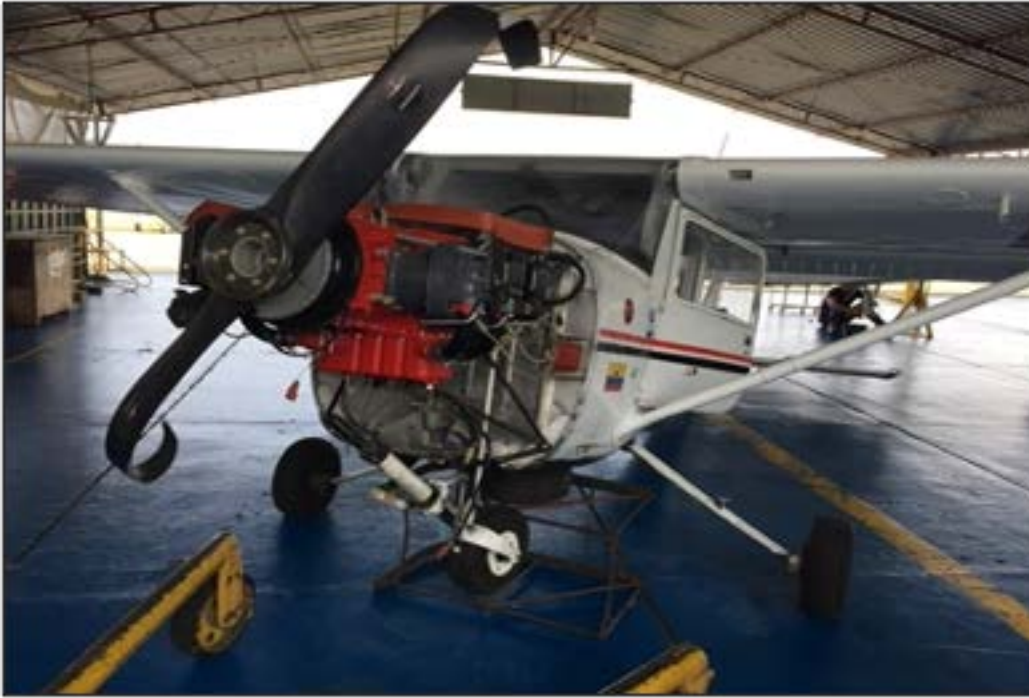
Como consecuencia del impacto la aeronave presentó daño del tren de nariz, daño de la hélice, parada súbita del motor, daño en la pared de fuego y el exhosto.

Fotografía No. 4: Daños en hélice y motor del HK2872-G

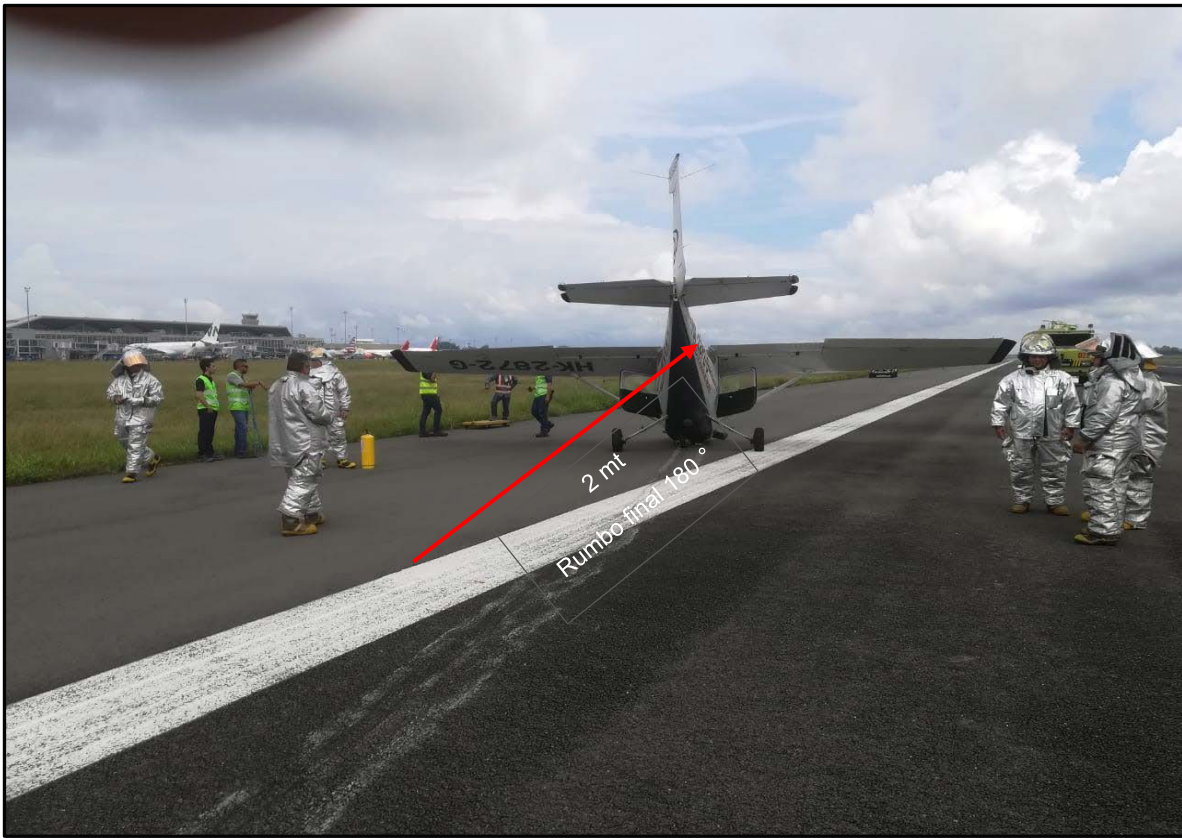
La aeronave aterrizó con alto régimen de hundimiento, generando un contacto inicial con la pista con el tren de nariz y la hélice del motor. El avión rebotó, e hizo contacto de nuevo con la pista, con el tren de nariz, ya colapsado y finalmente se detuvo.

Fotografía No. 6: Registro de las marcas en pista dejadas por la hélice y tren de nariz del HK2872-G

Se notaron también marcas de la hélice y de abrasión de la parte inferior del avión sobre el asfalto.

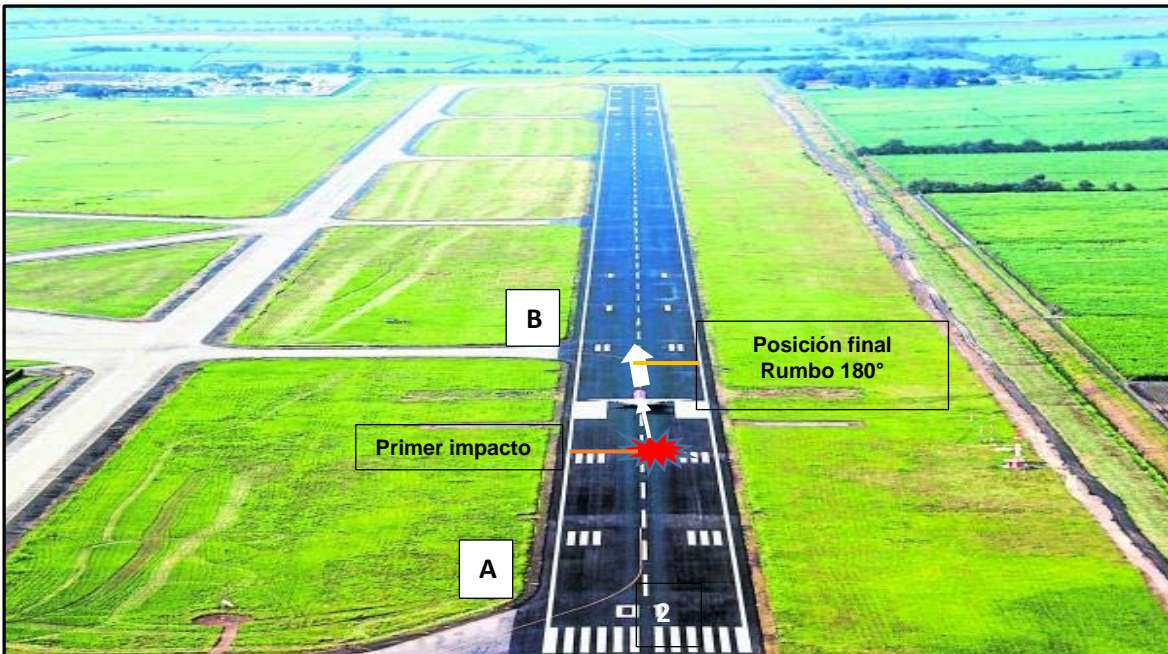
La aeronave se encontró cerca de cabecera de la pista 02 del aeropuerto Alfonso Bonilla Aragón, más delante de la zona de toma de contacto, entre las calles de rodaje Alpha y Bravo en las coordenadas: N03°53'65" W76°38'78", a una elevación de 3.162 ft con rumbo final de 360°.

Grafica No. 1: Trayectoria en pista del evento
