# INFORME PRELIMINAR

## INCIDENTE GRAVE

**COL-19-66-GIA**

**Aterrizaje fuerte**

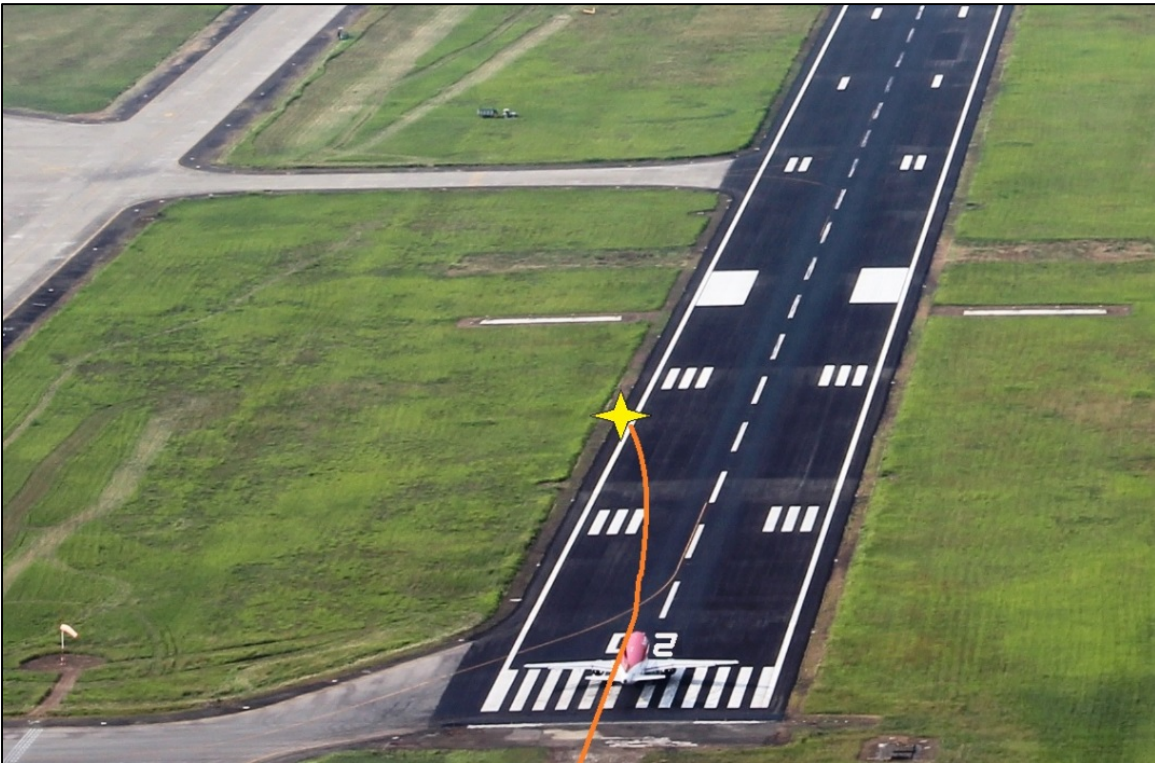
Después de efectuar un tráfico normal, y cuando se disponía a aterrizar por la pista 02, la aeronave sobrepasó el umbral de la pista y aterrizó de manera anormal, impactando de manera brusca, inicialmente con el tren de nariz, contra la pista; la aeronave rebotó una vez y de nuevo impactó la pista con la parte delantera. La aeronave quedó detenida en la pista principal, hacia el costado izquierdo, entre las calles de rodaje Alfa y Bravo, con rumbo 180°.

**Imagen No. 1: Trayectoria de aterrizaje y posición final, pista 02 SKCL - HK2872G**

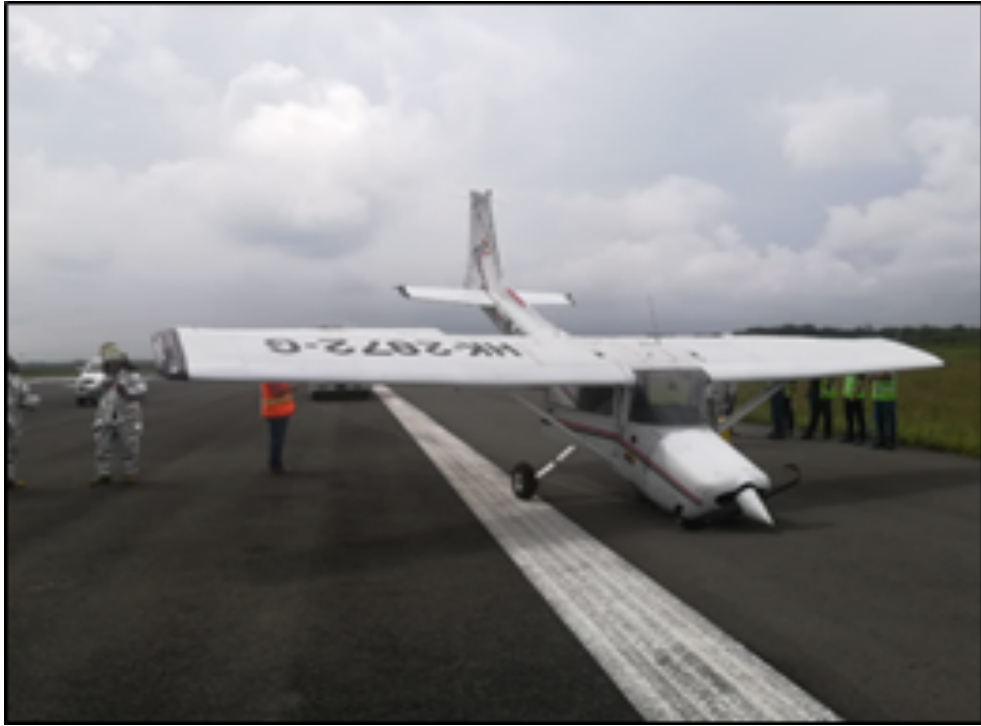
**Fotografía No. 1: Posición final del HK 2872G, vista frontal**

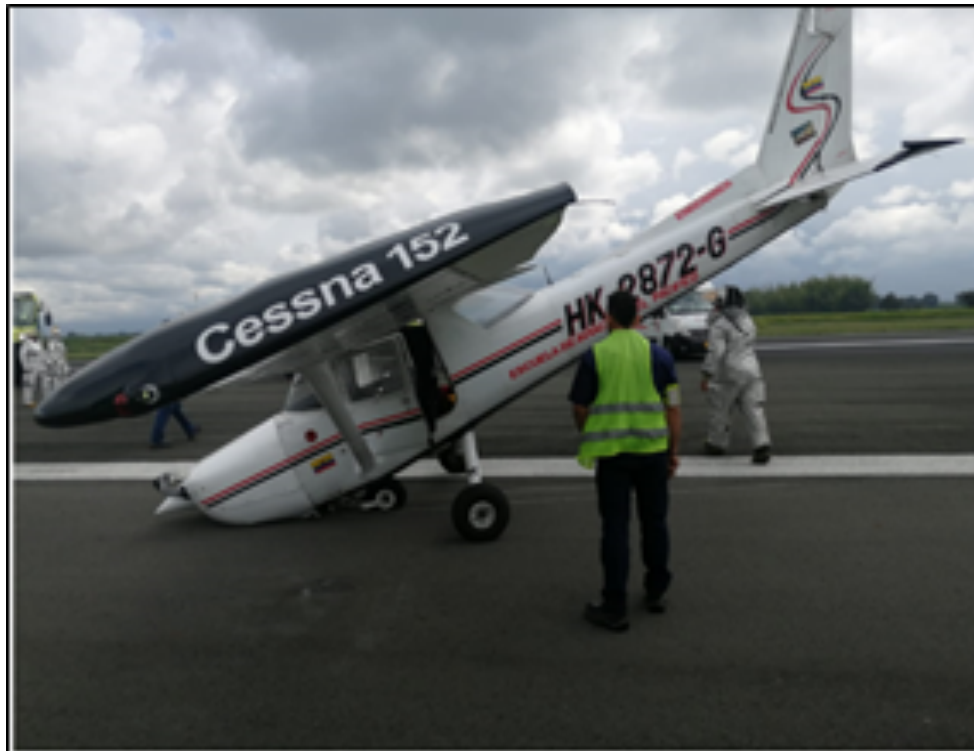
**Fotografía No. 2: Posición final del HK 2872G, vista lateral.**

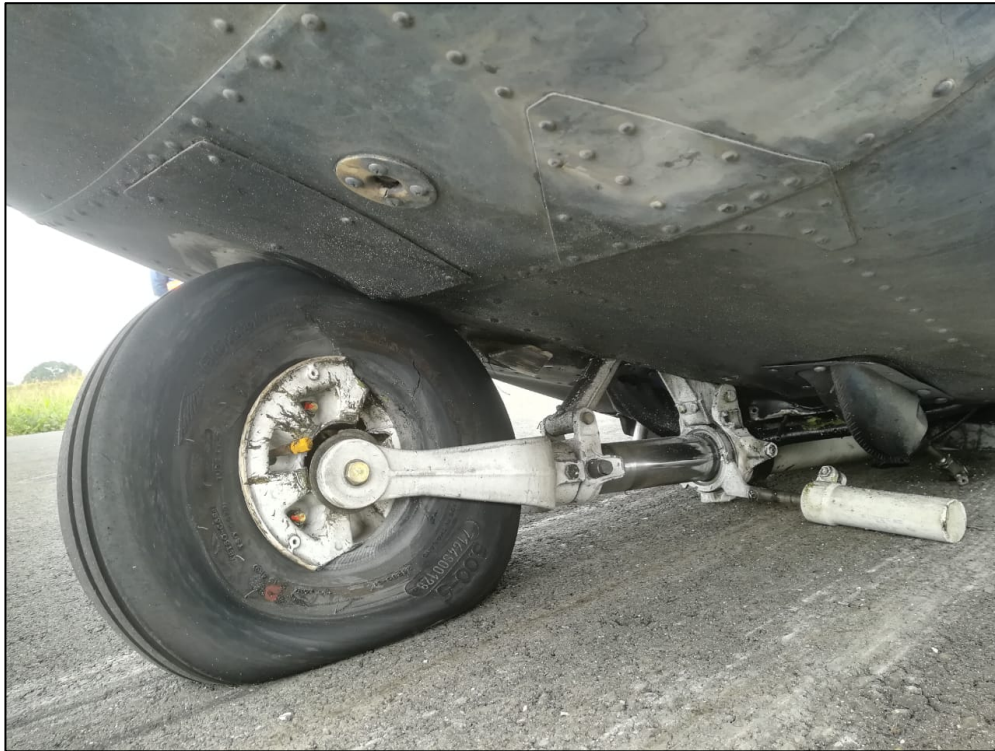
El avión sufrió daños en el tren de nariz, en la hélice, en la pared de fuego del motor y en el exhosto; el motor experimentó parada súbita.

Se determinó que la aeronave sufrió daños importantes en la hélice, con evidencia de impacto de esta contra el terreno. Existió parada súbita del motor, daño del tren de nariz, daño en la pared de fuego y el exhosto.

**Fotografía No. 3: Daños en el tren de aterrizaje de nariz HK2872G**
