# INFORME PRELIMINAR INCIDENTE GRAVE

**COL-19-14-GIA**

**Aterrizaje de emergencia y  
excursión de pista**

**Piper 31-350, Matrícula HK5229**

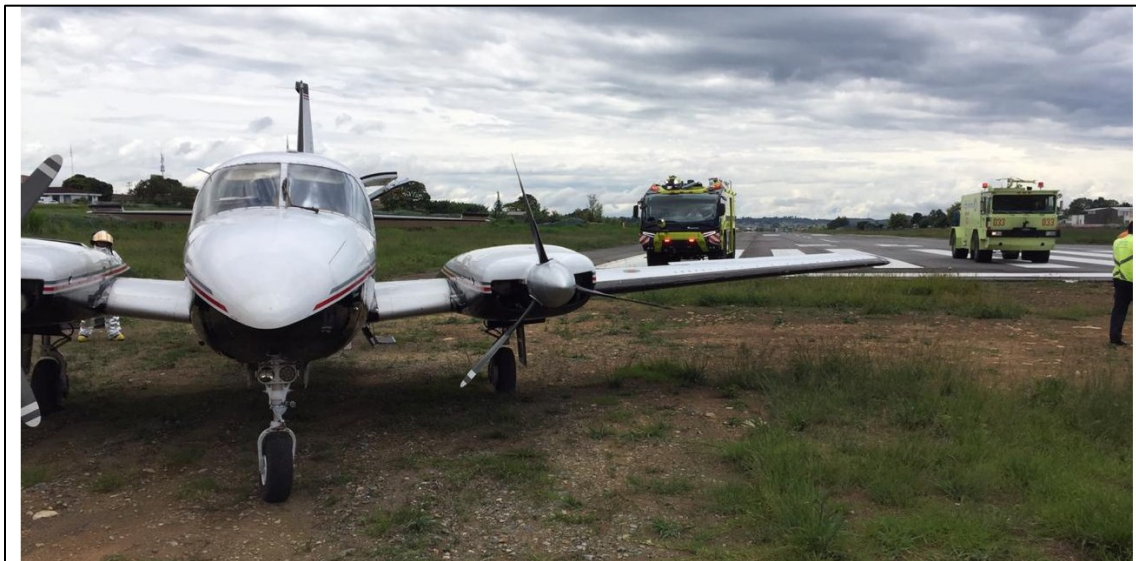
La inspección de campo fue realizada al siguiente día del evento. Dentro de los hallazgos iniciales, se encontró que la aeronave presentaba desgaste excesivo de los frenos y desgaste en las ruedas del tren principal de aterrizaje. La aeronave no sufrió daños en su estructura y no se presentaron daños en la infraestructura del aeródromo.

La aeronave quedó ubicada a 28 metros de la cabecera 28 sobre la zona de seguridad en coordenadas N 02°27'27.6" W 076°36'00.7", a 5,700 pies de elevación y con un rumbo final de 050°.

*Imagen No. 1 – Condición final de la aeronave HK5229*

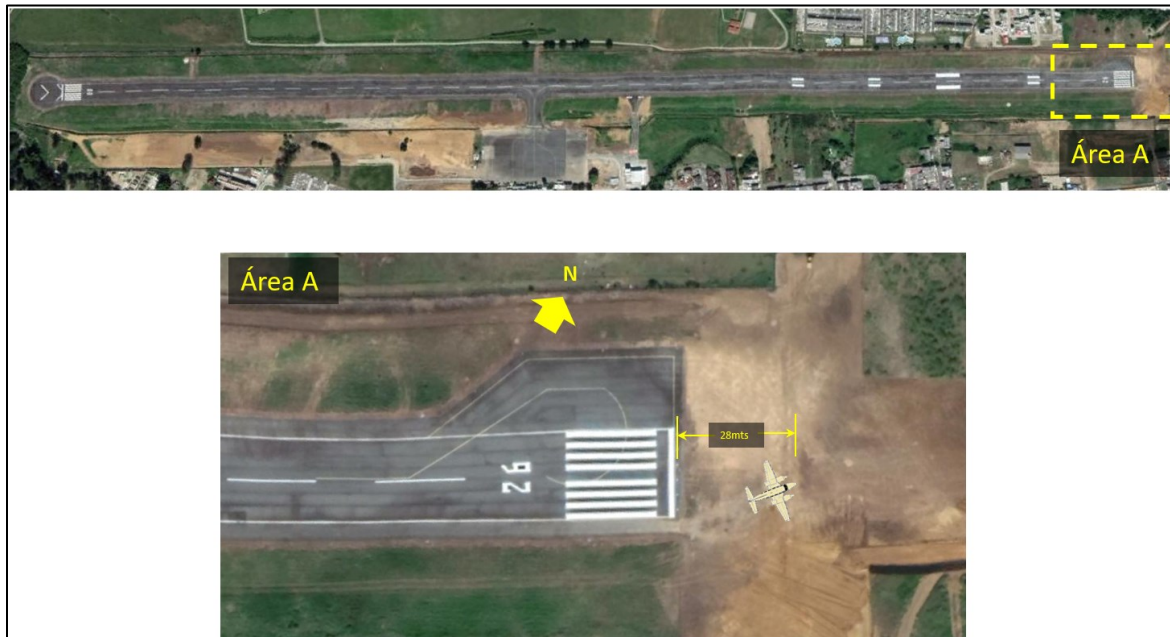
Dentro de la inspección de pista, no se encontraron marcas de frenado excesivo en la prolongación de la superficie de la pista. La aeronave terminó en la zona de seguridad la cual se encontraba compacta; no se presentaron daños en las luces de extremo de pista.

*Imagen No. 2 – Posición final de la aeronave HK5229 en la pista*
