**COL-20-18-GIA**

**Pérdida de Control en Tierra**

PA44 -180, Matrícula HK2234G

# INFORME FINAL INCIDENTE GRAVE

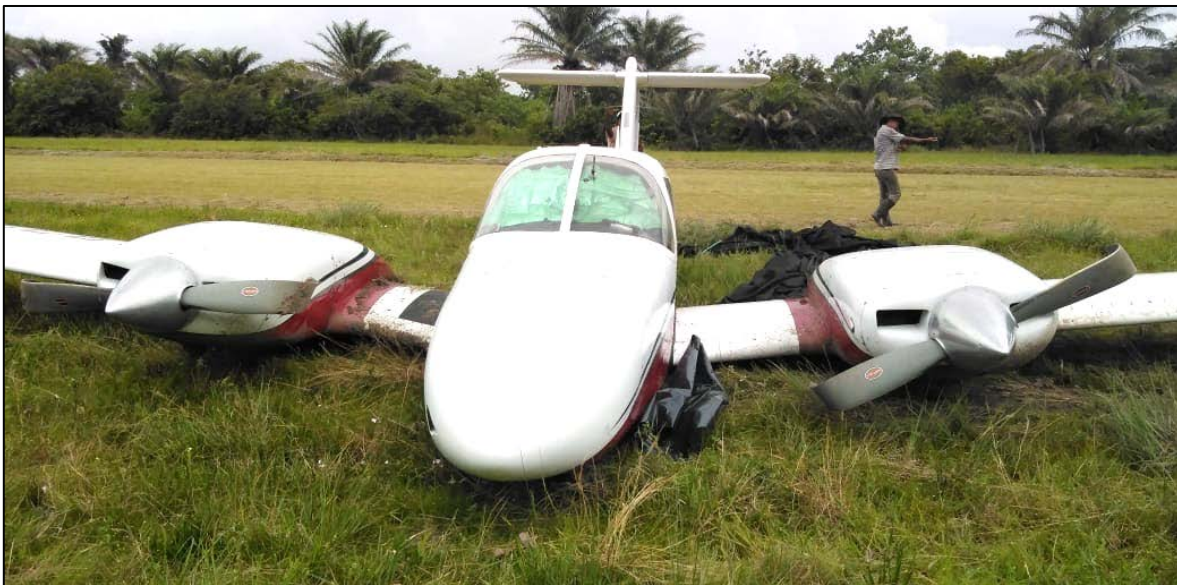
El 29 de junio se dispuso el regreso al aeropuerto de Guaymaral; durante la carrera de despegue, la aeronave inició un movimiento no comandado hacia la izquierda, el Piloto intentó mantener el control, pero no fue posible, la aeronave abandonó la pista hacia el lado izquierdo, terminando sobre la zona de seguridad.

La investigación determinó que el Incidente Grave se produjo por la siguiente causa probable: excursión lateral de pista como consecuencia de la pérdida de control direccional de la aeronave durante la carrera de despegue, originada, probablemente, por la condición de la pista, que se encontraba húmeda y con encharcamientos, condiciones pudieron ocasionar hidroplaneo y la pérdida de control direccional.

**Fotografía No. 1: Condición final de HK2234-G**

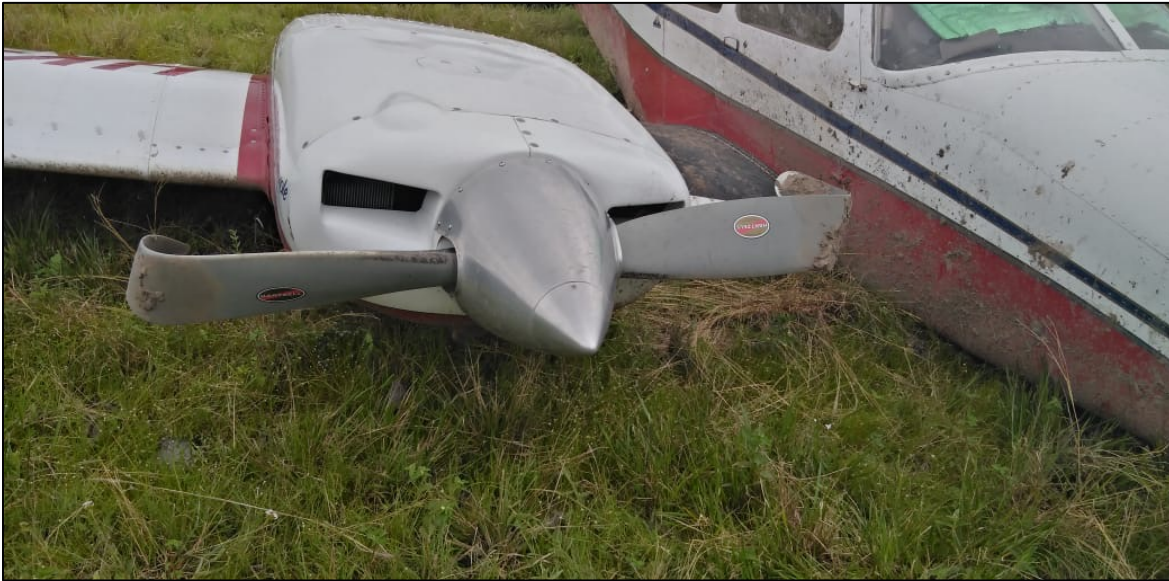
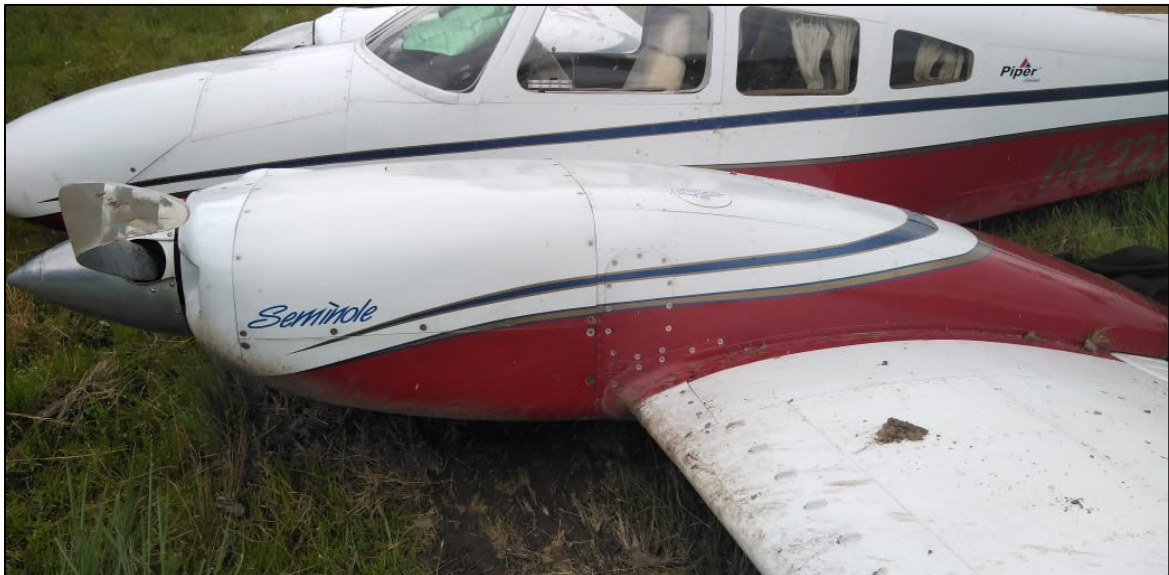
Parada súbita de ambos motores y deformaciones en las palas.

**Fotografías No. 2 y 3: Parada súbita de los dos motores.**

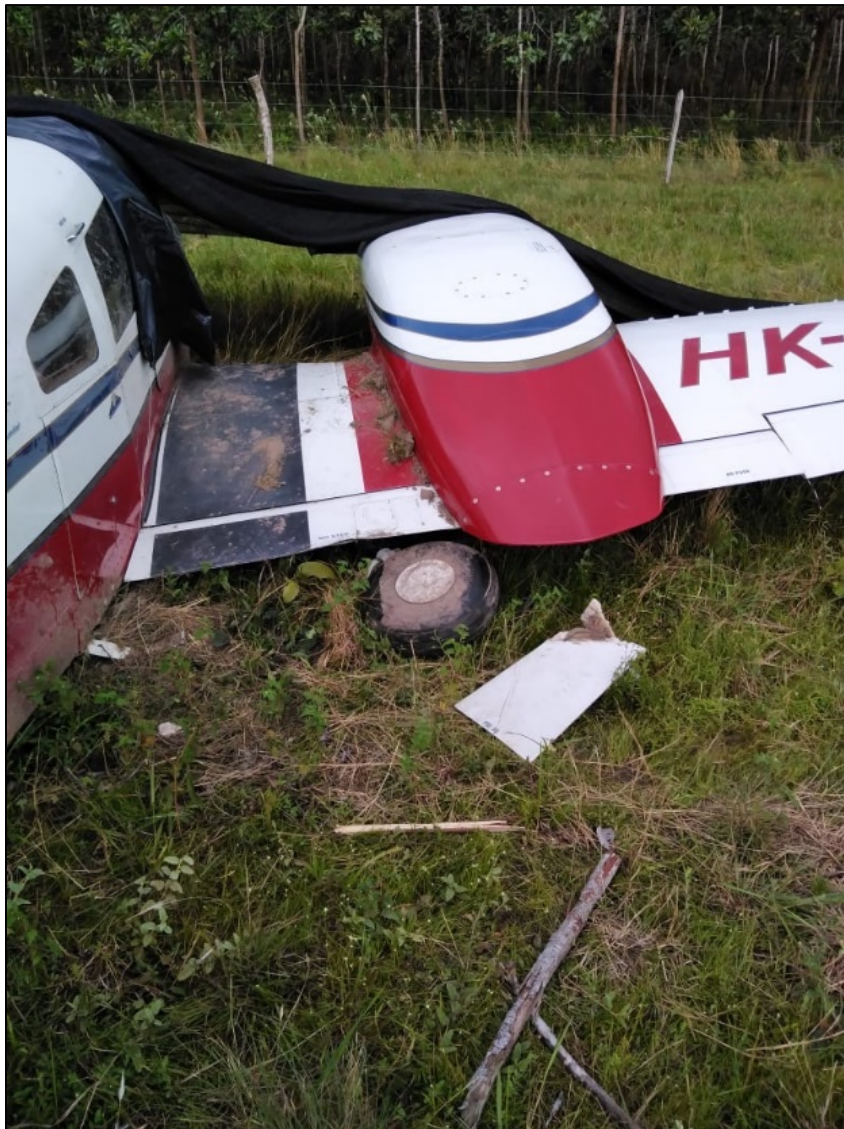
Daños en las compuertas del tren principal de la aeronave por el desprendimiento del tren principal izquierdo.

*Fotografía No. 4: desprendimiento tren de aterrizaje principal izquierdo.*

La aeronave sufrió el colapso y desprendimiento del tren izquierdo esto fue producido por un drenaje en el costado de la pista. No existió golpes con arboles ni con otros objetos.

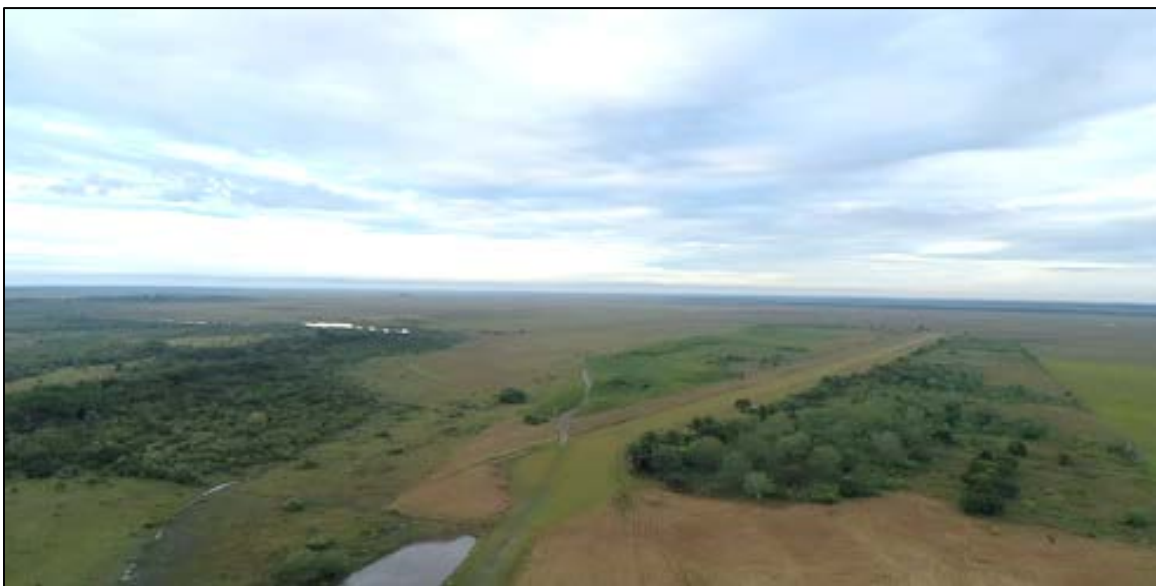
*Fotografía No. 5: Pista El Caimán.*

El sitio en el que ocurrió el evento no cuenta con una estación que mida variables climáticas; sin embargo, se comprobó que las condiciones meteorológicas en dicho sitio eran apropiadas para efectuar vuelos visuales (VFR). Por consiguiente, tales condiciones no tuvieron incidencia alguna en la ocurrencia del accidente. Es de aclarar que según el Piloto en la entrevista afirmó que la noche anterior llovió en ese sector y la pista se encontraba húmeda con encharcamientos.

La pista “El Caimán”, de propiedad de Inversiones Los Cedros S.A., está ubicada en coordenadas N04°51'16.13" W071°40' 53.41"; tiene una longitud de 900 metros de largo y 20 metros de ancho; su orientación es de 03-21 y está ubicada a 485 ft ASL. Esta pista se encuentra operativa según Resolución 04007 de 2017, y es de uso privado.

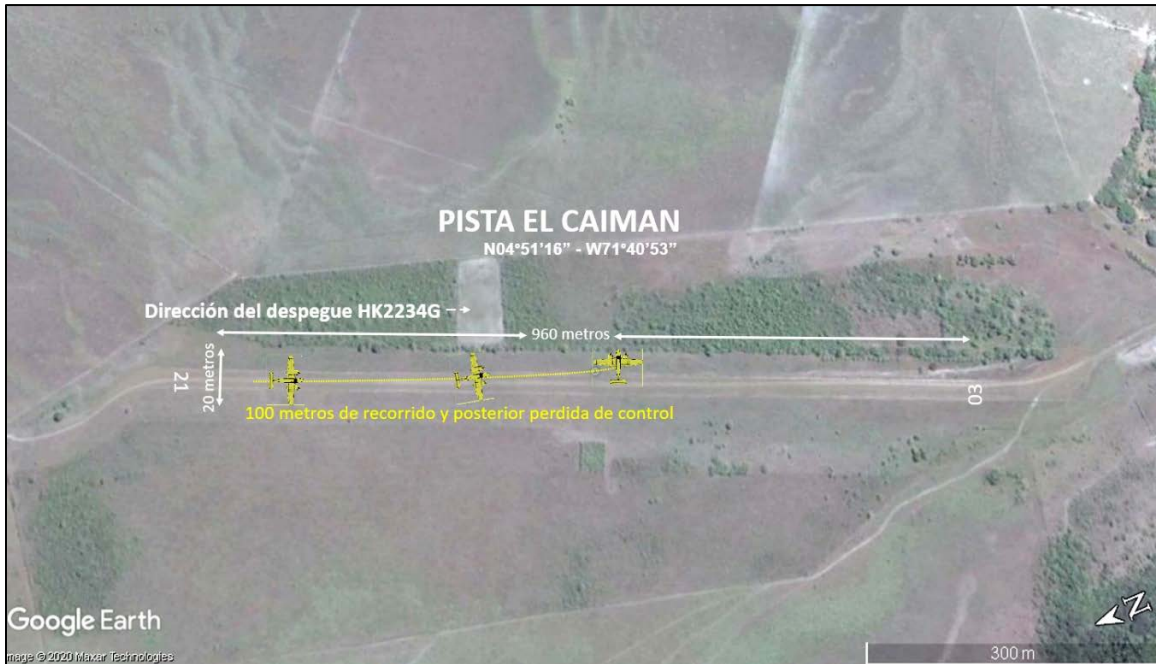
**Figura No. 1: Croquis del suceso HK2234-G**

Durante la inspección de campo se evidenció que la aeronave inició la pérdida de control aproximadamente a 100 metros sobre la pista de grama y recorrió un total de distancia de 210 metros hasta su ubicación final N04°51'16"-W71°40'53" con rumbo final de 260 grados a una elevación de 149m a nivel medio del mar.
