# INFORME FINAL INCIDENTE GRAVE

## COL-20-38-GIA

**Apertura Puerta de Bodega  
en Vuelo**

Piper PA 34-200T Séneca,  
Matrícula HK2946

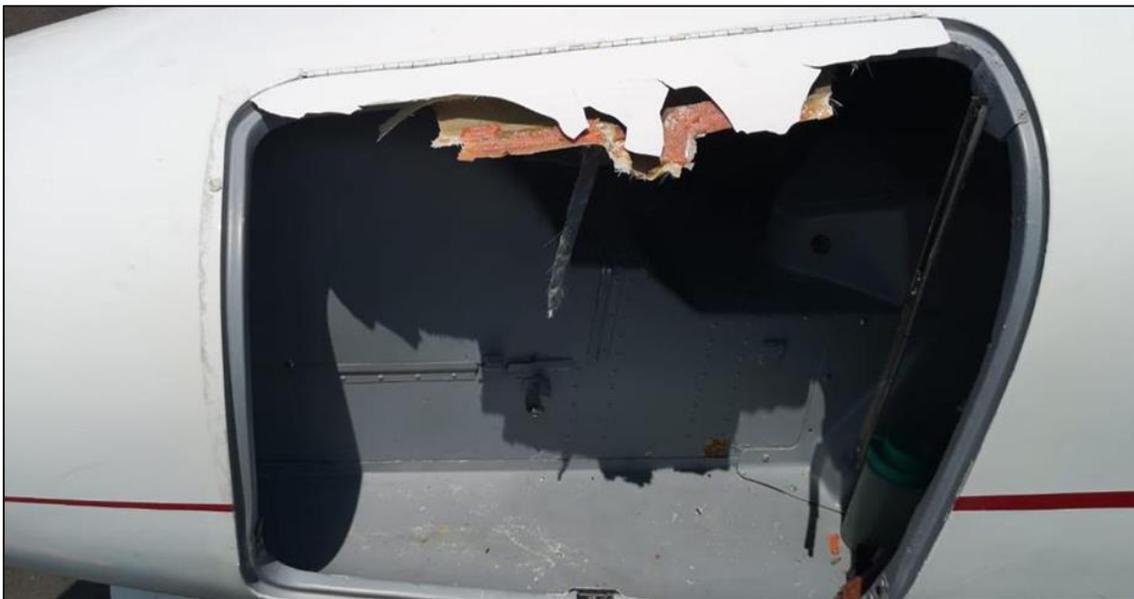
Fotografía No. 4 - Compartimiento de bodega posterior al aterrizaje

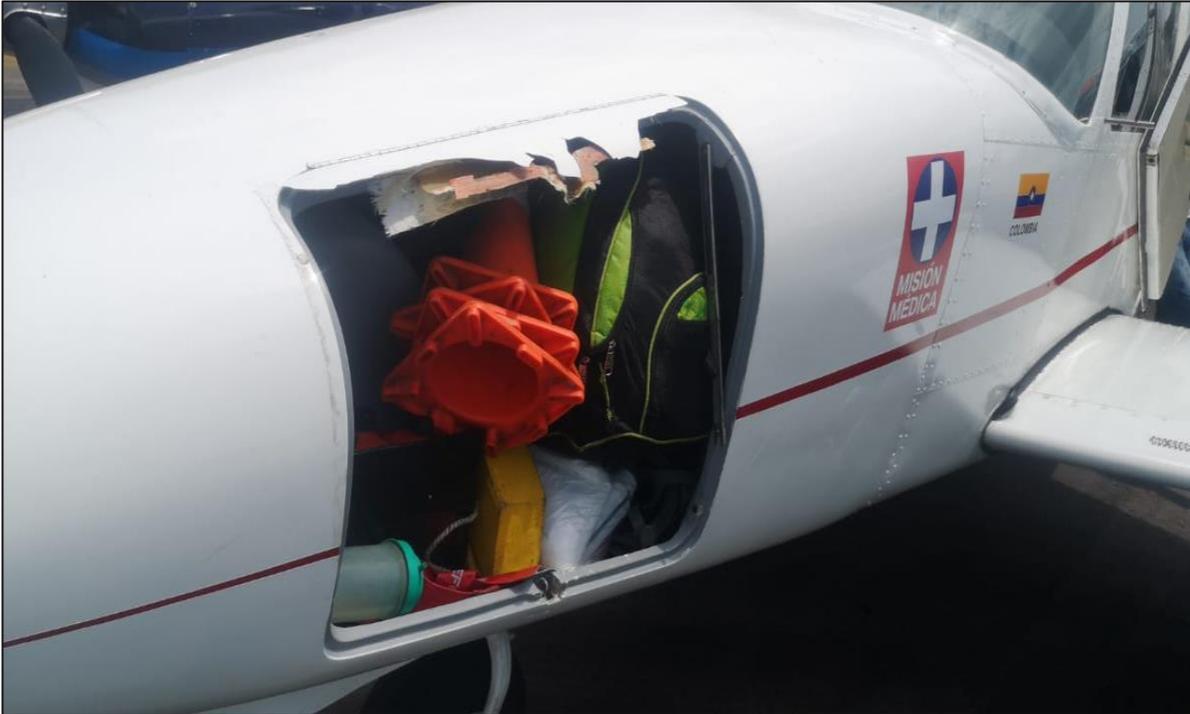
**Menores.** Se desprendió y se perdió la puerta de bodega delantera. Se presentaron daños en el sistema de cierre y chapas de la bodega delantera; y golpes en las tres palas de la hélice del motor izquierdo, No. 1.

Fotografía No. 2 – Condición de la bodega delantera.

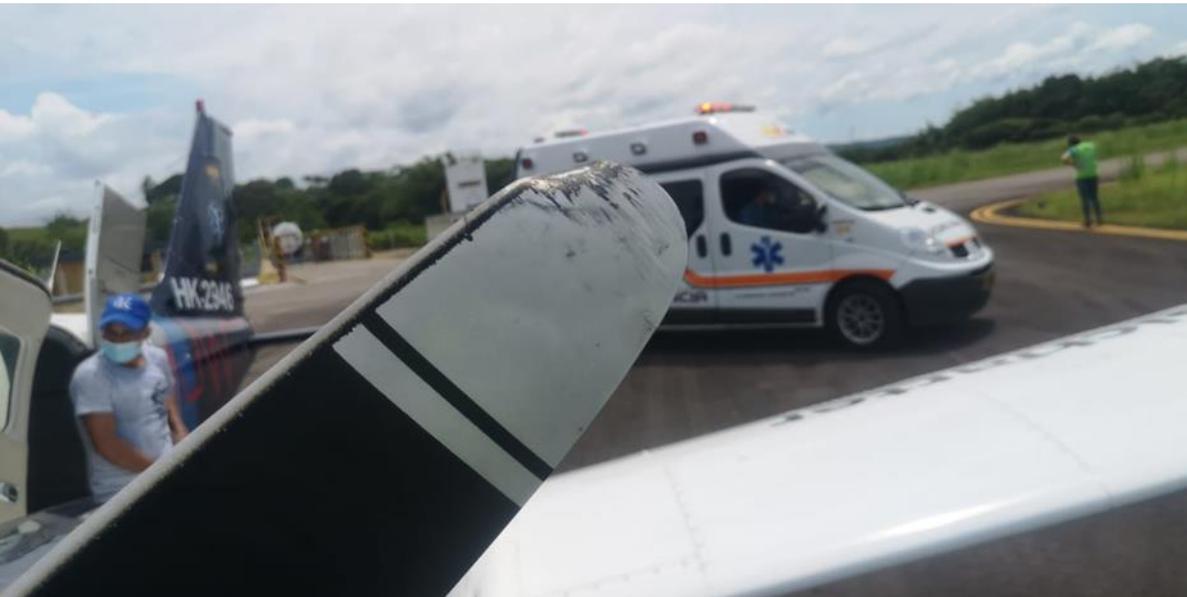
La aeronave presentó daños menores al desprenderse la puerta de bodega delantera en vuelo, golpeando las palas de la hélice del motor izquierdo.

Fotografía No. 3 - Golpe recibido en las palas por la compuerta de bodega.

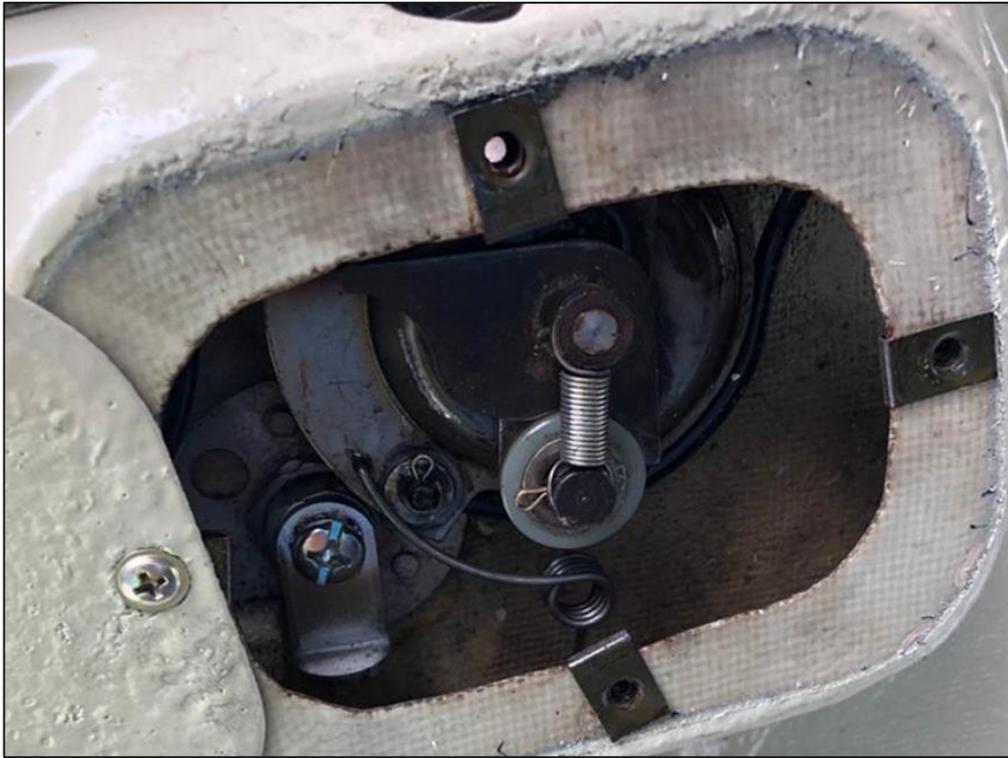
La inspección efectuada a chapas similares reveló desgastes y deformación del resorte que genera el bloqueo.

Fotografía No. 5 - Resorte de la chapa para el seguro posterior al SB 872

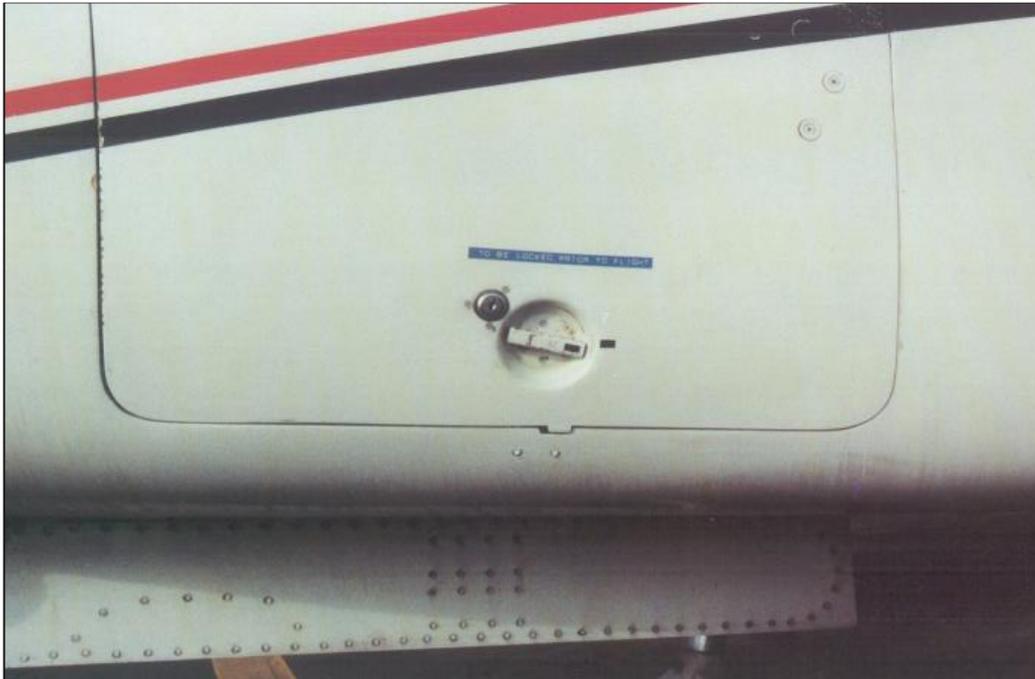
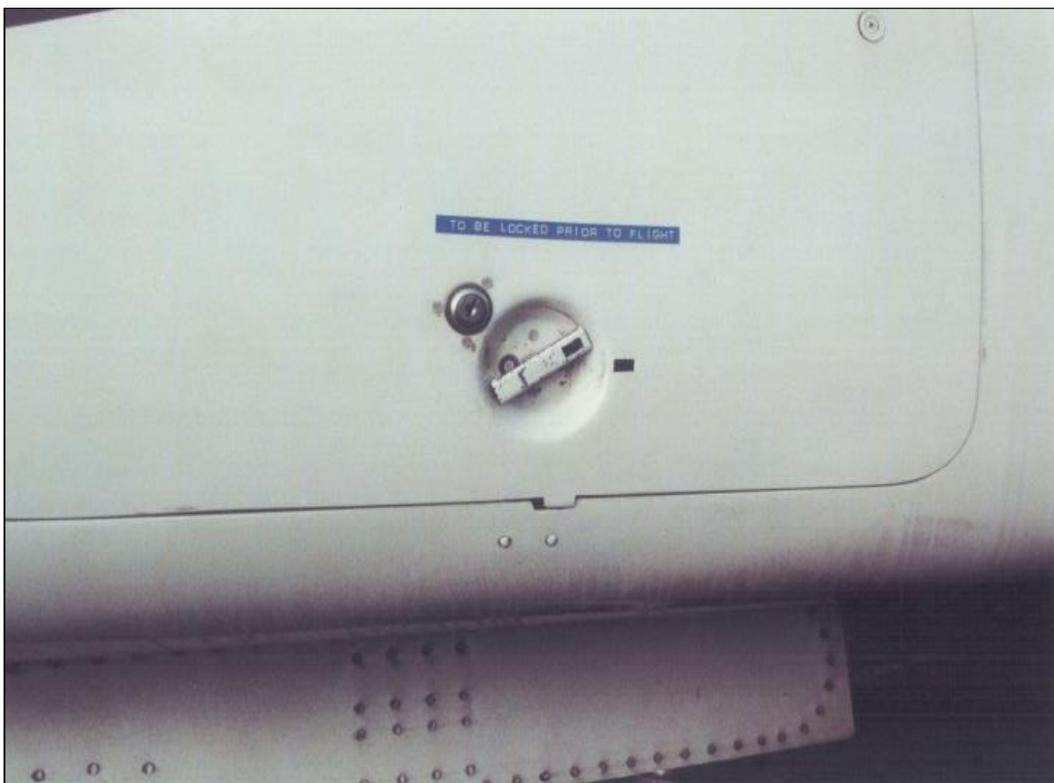
Al inspeccionar la chapa en otras aeronaves se encontró que las chapas acusaban desgaste; en efecto, este mecanismo se mostraba centrado, cuando la manija estaba colocada (girada), tal como se muestra en la fotografía siguiente; es decir, la puerta parecía estar cerrada, pero un golpe fuerte con la mano en el centro de la puerta hizo que esta se desenganchara y se abriera.

Con la manija colocada más lejos de la posición cerrada, tal golpe haría que girara completamente a la posición bloqueada; por lo tanto, la puerta parecía estar bloqueada cuando la manija estaba desalineada por solo aproximadamente dos veces la distancia angular, por lo que estaba en error con el pestillo completamente enganchado, aunque en la dirección opuesta.

Fotografía No. 6 - Seguro de la chapa fuera de alineación

Fotografía No. 7 - Seguro de la chapa fuera de alineación

La apertura de la puerta se produce claramente por el desgaste de la llave y/o de la cerradura.
