INFORME PRELIMINAR

INCIDENTE GRAVE

COL-20-18-GIA

Matrícula HK2234G

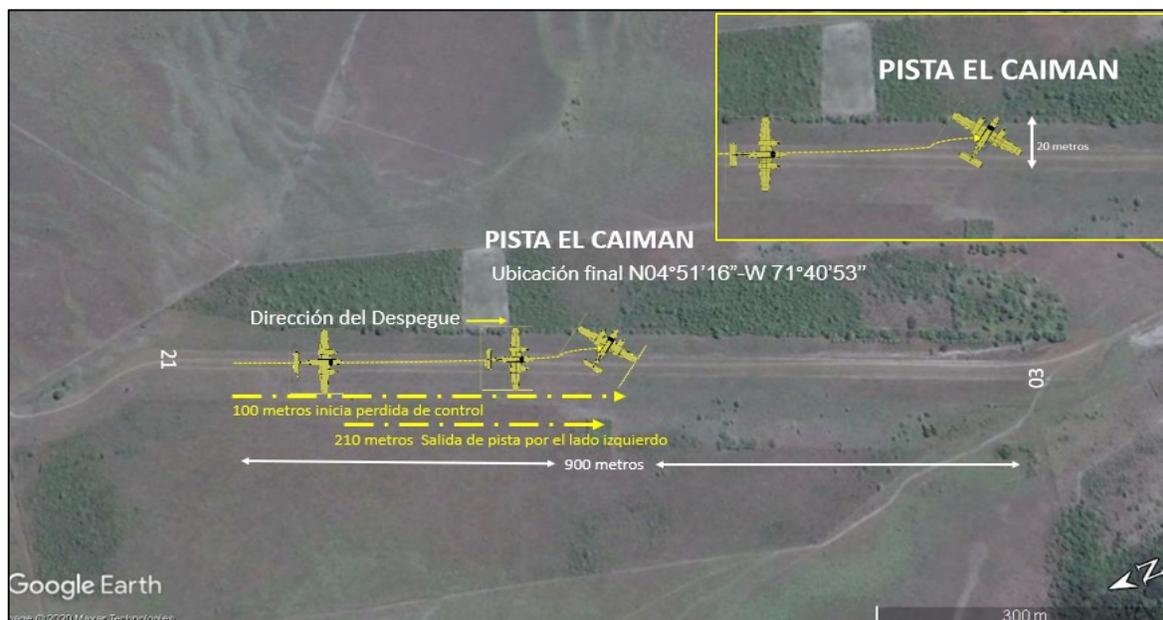
Durante la inspección de campo se evidenció que la pérdida de control direccional de la aeronave se inició aproximadamente a 100 metros de la cabecera 21, y recorrió un total de 210 metros sobre la pista de grama, hasta su ubicación final, en las coordenadas N04°51'16"-W71°40'53", aproximadamente a 210 metros de la cabecera 21, a 20 metros del borde, a la izquierda de la pista, con rumbo final aproximado de 120 grados, a una elevación de 149 m sobre el nivel medio del mar. Se verificó que el avión tenía 30 galones de combustible en cada plano, para un total 60 galones.

Figura No. 1 - Trayectoria y ubicación final del HK2234-G

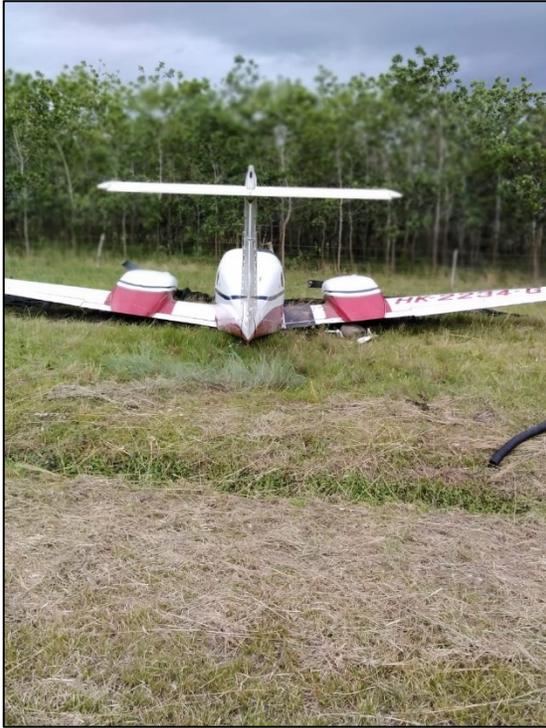
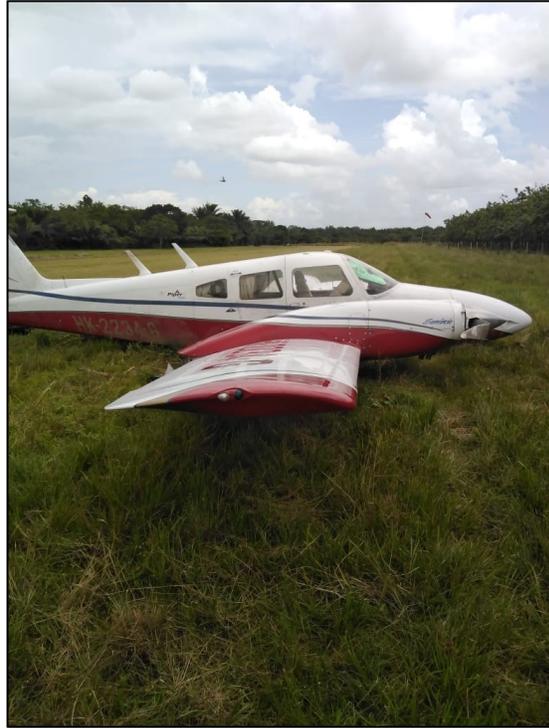
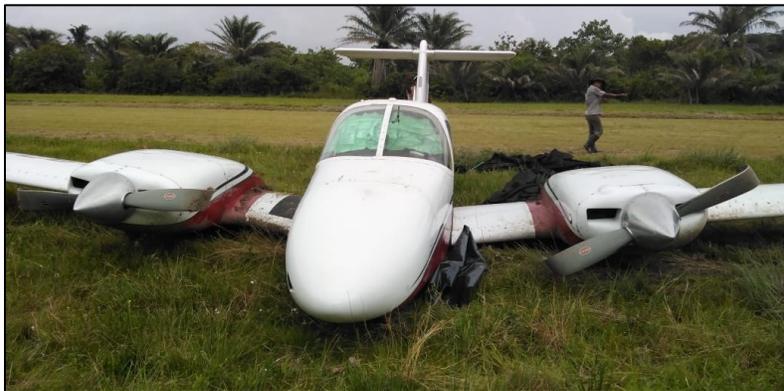
La aeronave sufrió el colapso del tren principal izquierdo; y, aparentemente, sufrió daños en sus dos motores por parada súbita.

Fotografías No. 1, 2, 3: Posición final de la aeronave HK2234G
