# INFORME PRELIMINAR

**COL-20-22-GIA**

**Aterrizaje forzoso por falla de  
planta motriz**

Air Tractor 301

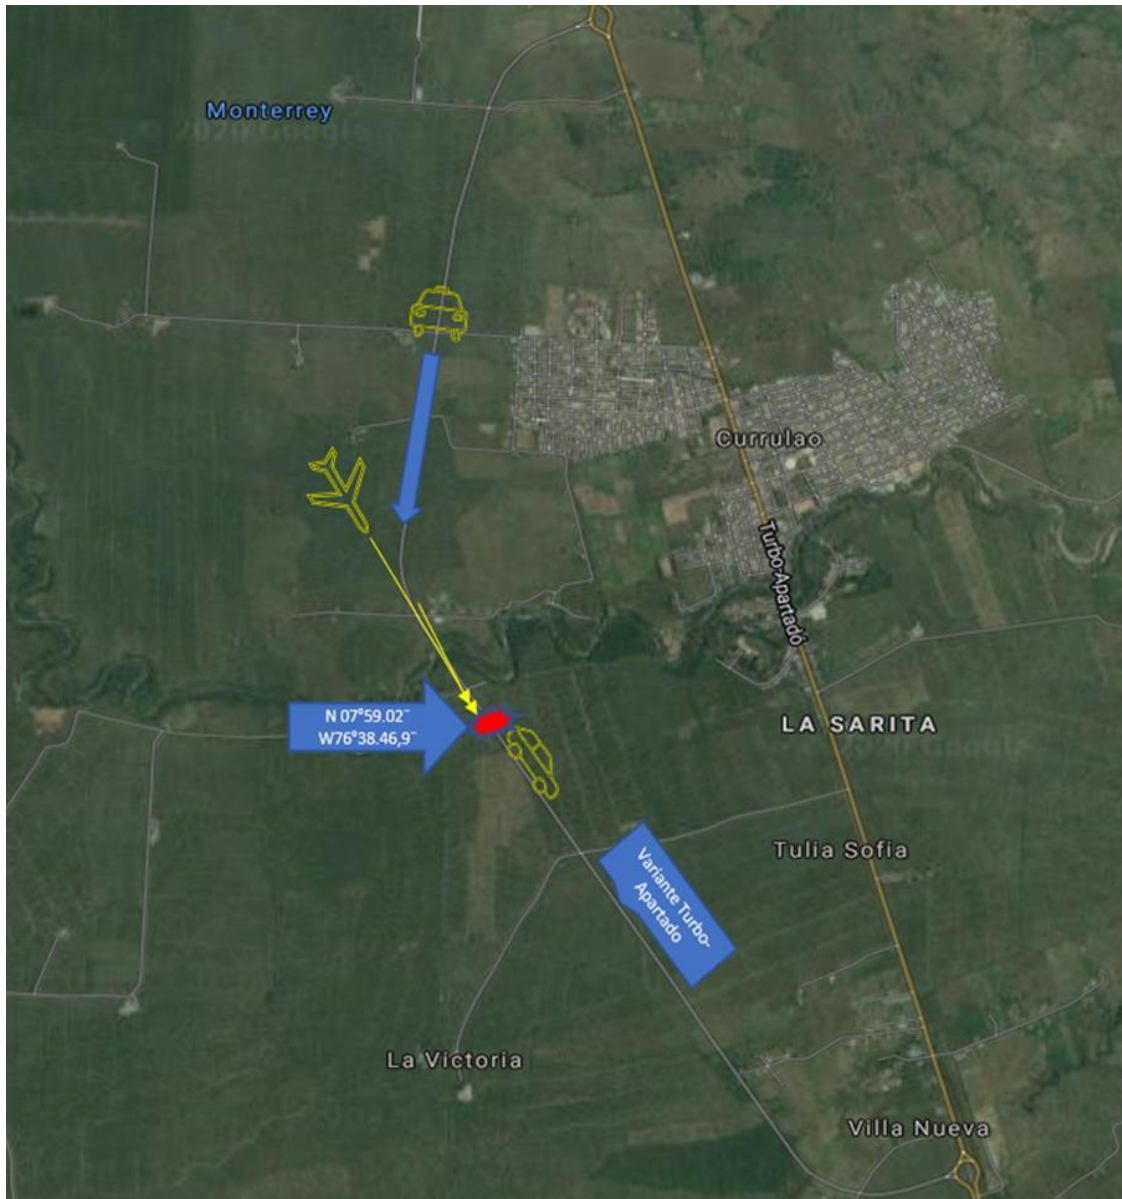
Sobre la vía había tránsito de vehículos en las dos direcciones. El Piloto aproximó y aterrizó con velocidad mínima, en un aterrizaje corto. Controló la aeronave sobre la vía. En la carrera de desaceleración, encontró un vehículo en la parte delantera de la aeronave, contra el cual colisionó, lo que ocasionó que ambos móviles se salieran hacia el costado derecho de la carretera, deteniéndose por fuera de ella.

**Imagen No. 1 - Vista general del área y diagrama general de la colisión del HK4968 con el vehículo en la variante Turbo – Apartadó**

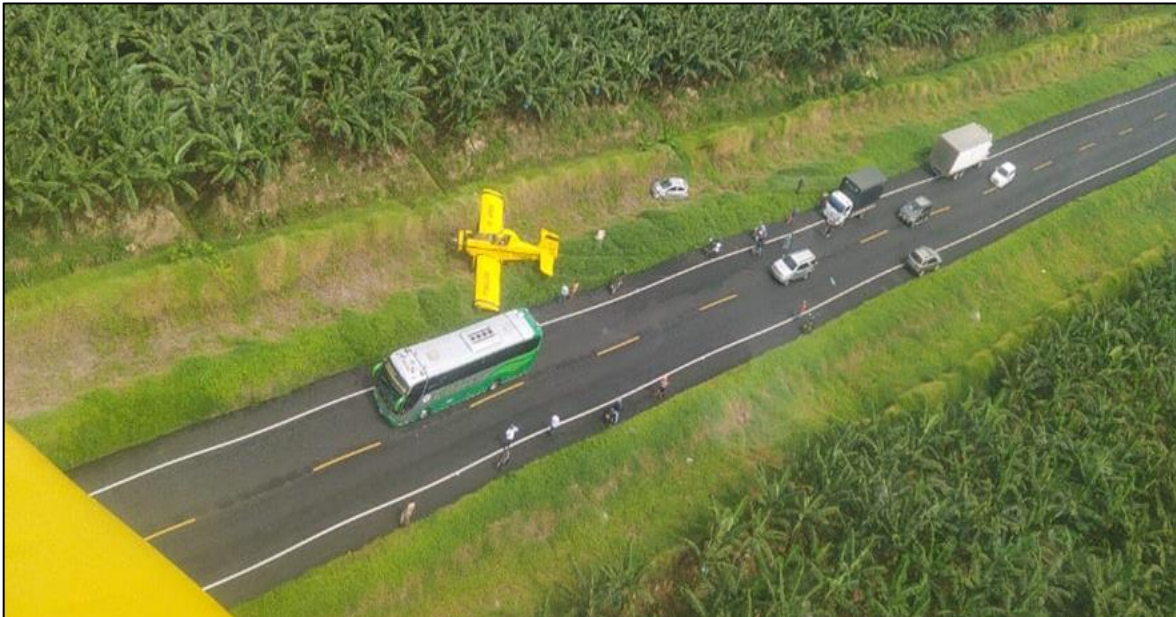
**Fotografía No. 1 - Ubicación final del HK4968 y el vehículo con el que colisiono al aterrizar de emergencia**

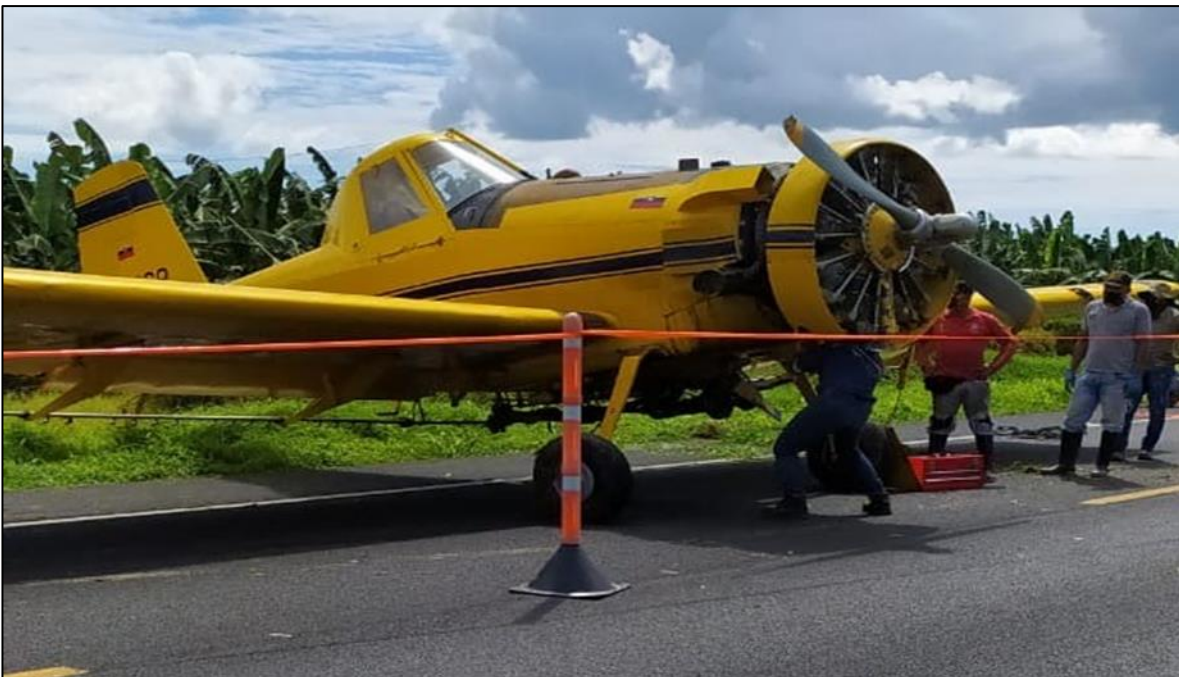
**Fotografía No. 2 - Traslado del HK4968 a la base de la empresa.**

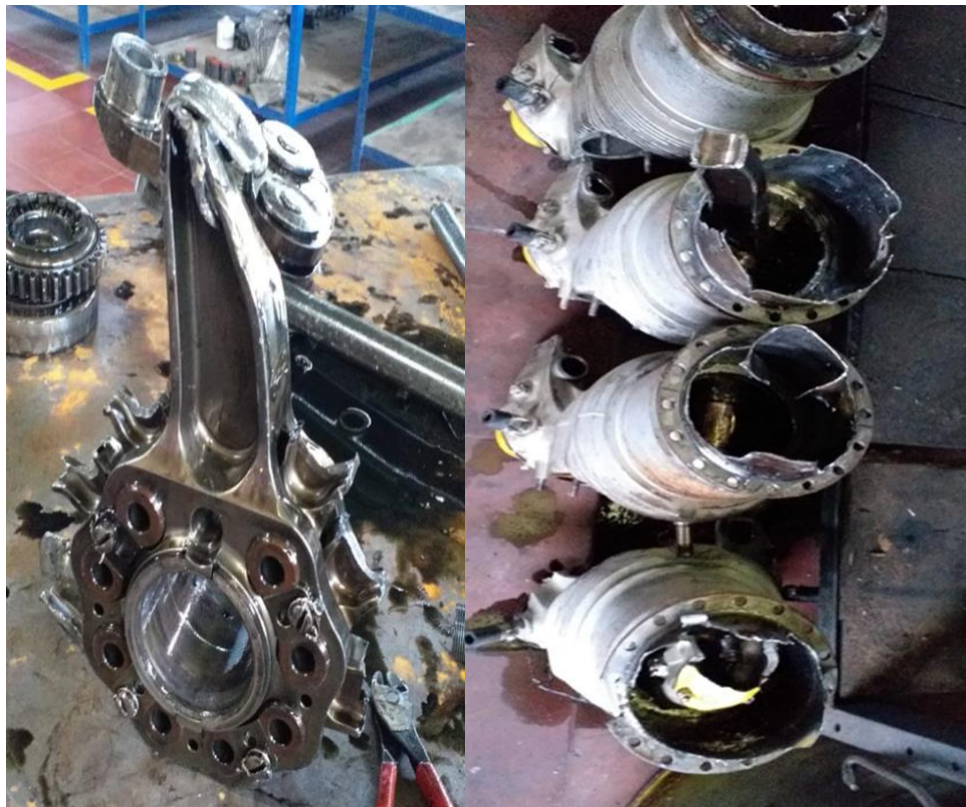
La condición interna del motor, permitió determinar que hubo una separación de metales de sus componentes y se pudo observar la ruptura de la biela maestra, la cual fue retirada para realizar análisis de metales.

**Fotografías No. 3 y 4 se observa la biela maestra rota y los cilindros golpeados en su totalidad**
