INFORME PRELIMINAR INCIDENTE GRAVE

COL-20-20-GIA

Excursión de Pista

Cessna 414

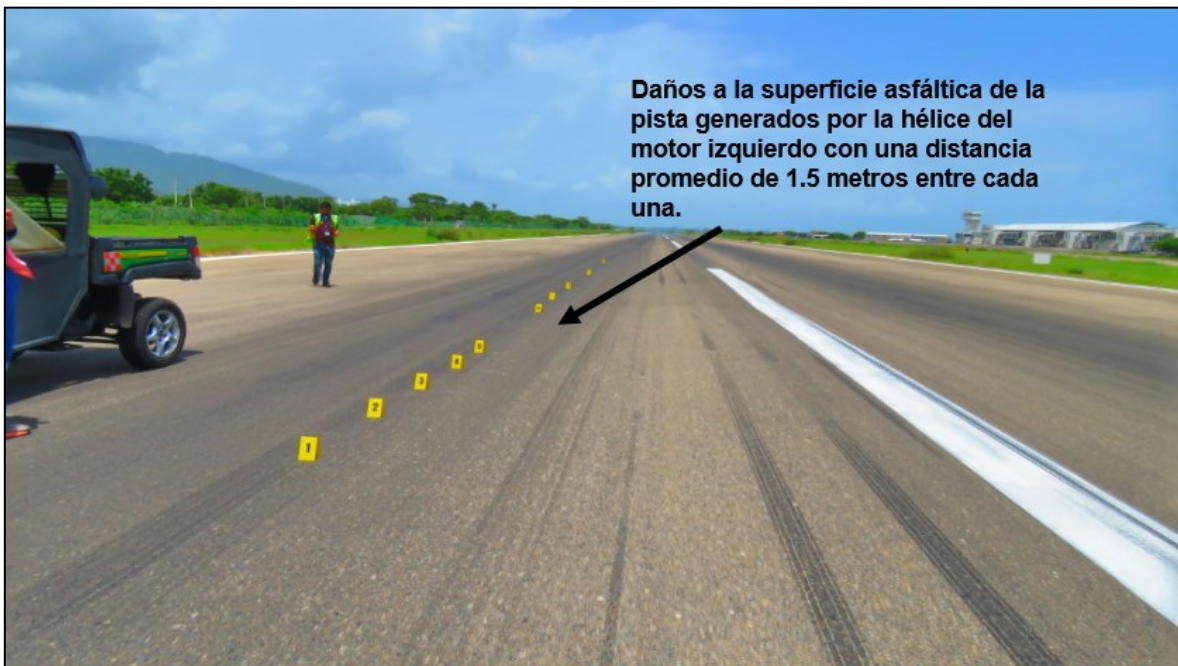
Luego de haber recorrido en total, aproximadamente 562 metros sobre la pista, siendo la aeronave controlada por la tripulación y con una velocidad de aproximadamente 20 nudos, el plano izquierdo junto y la hélice del motor izquierdo hicieron contacto con la superficie asfáltica de la pista, cambiando sustancialmente la trayectoria del avión hacia el costado izquierdo de la misma.

Fotografía No. 1 - Marcas en la pista dejadas por la hélice.

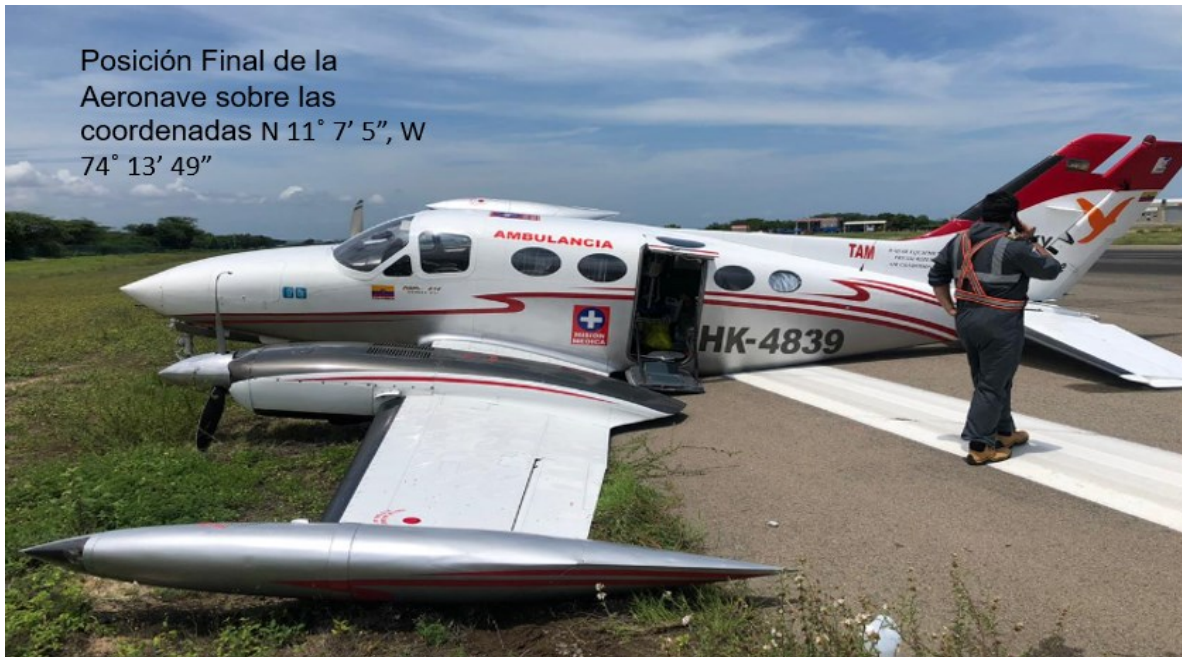
La aeronave se detuvo totalmente entre la pista y la zona de seguridad del lado izquierdo (Eco del aeródromo), en las coordenadas N 11° 7' 5", W 74° 13' 49".

Fotografía No. 2 - Posición final de la aeronave.

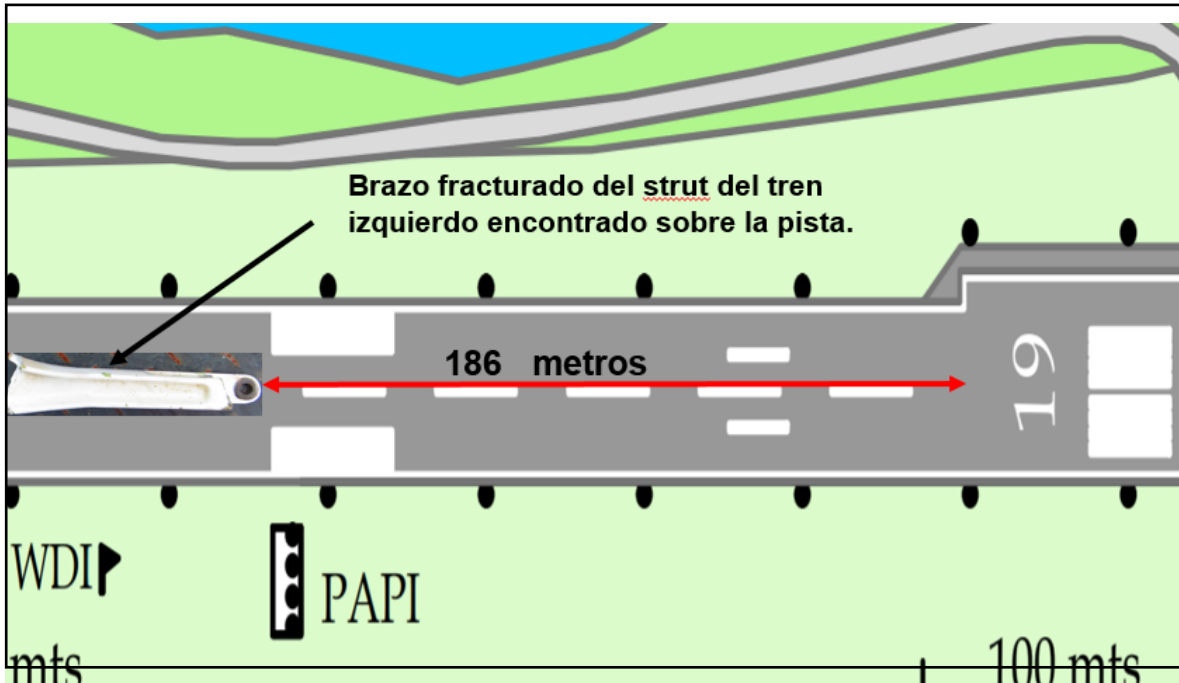
Se inspeccionó la pista teniendo en cuenta la información preliminar proporcionada por la tripulación. Durante la inspección y a 186 m de la cabecera, se encontró una parte metálica

con evidencia de fractura; se verificó que correspondía al “strut” del tren de aterrizaje, el cual permite el aseguramiento del tren en la posición abajo.

Figura No. 1 - Ubicación de la parte fracturada sobre la pista.

- Análisis metalográficos de la parte fracturada.
- Inspección al taller aeronáutico documentos de mantenimiento y servicios cumplidos a la aeronave.

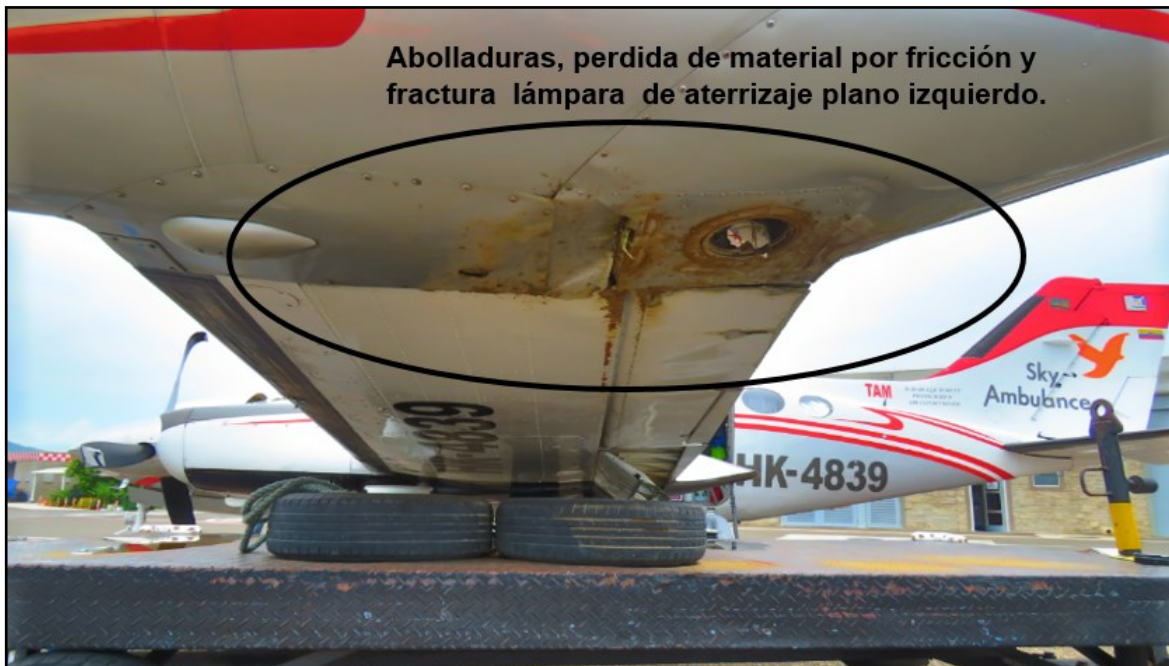
- Punta del plano izquierdo con evidencia de fricción con la superficie asfáltica de la pista generando pérdida de material metálico y la fractura de la lámpara de aterrizaje.
- Parada súbita de motor izquierdo, con deformación sobre las palas atrás, evidencia de bajas revoluciones al momento del golpe con la superficie.
- Daños importantes en el flap izquierdo con evidencia de pérdida de material.

Fotografía No. 3 - Daños en la punta del plano izquierdo.

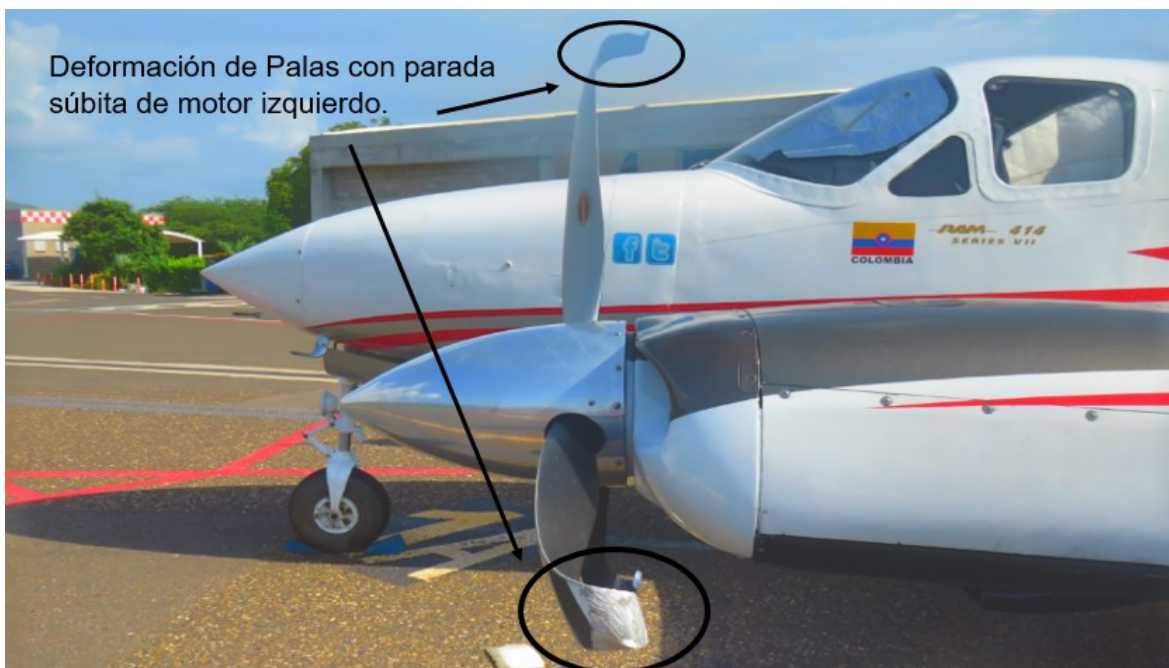
Fotografía No. 4 - Daños en las palas de la hélice motor izquierdo.

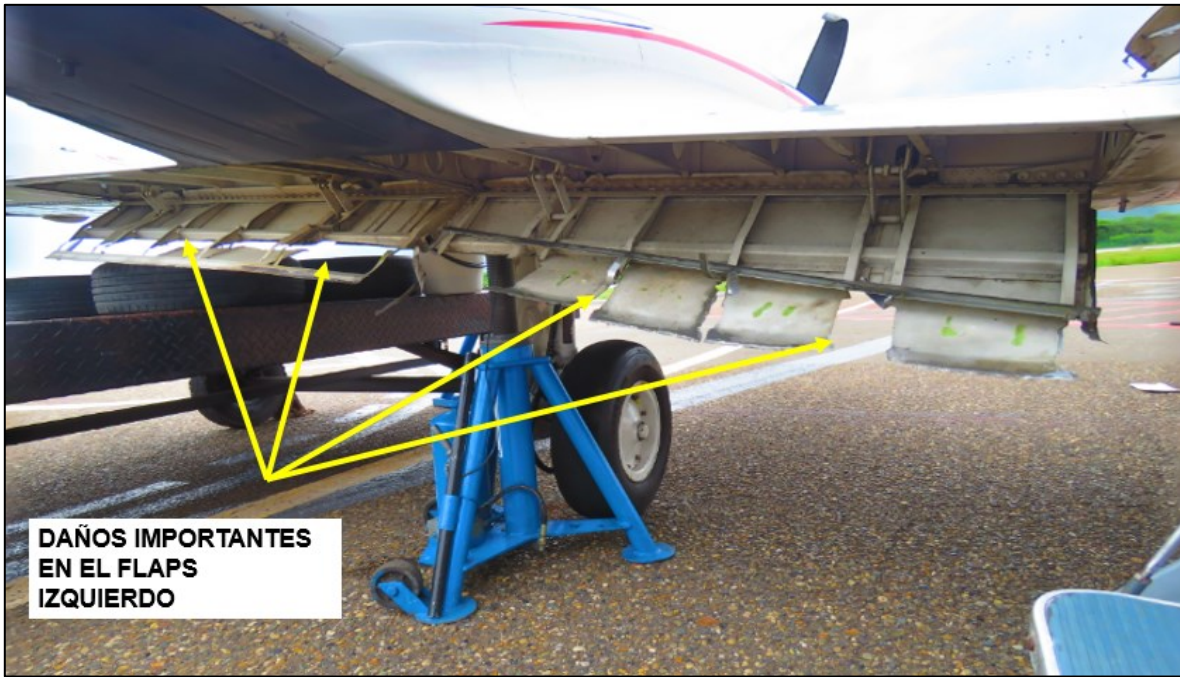
Fotografía No. 5 - Daños en el flap izquierdo.

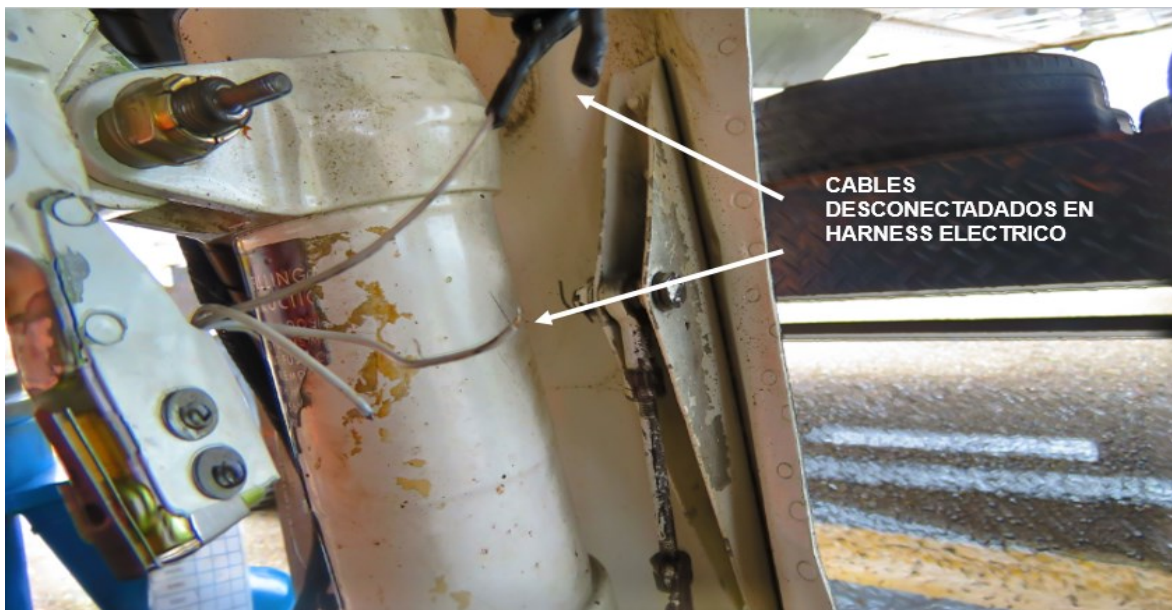
- Inspección al sistema eléctrico del sistema de trenes de aterrizaje, por conexiones, conectividad y correcta instalación; se encontraron algunos cables sueltos en el arnés eléctrico del interruptor que permite la indicación visual de posición de los trenes, en la cabina de mando.
- Inspección al sistema mecánico por correcta instalación, seguridad y libre movimiento; se encontró fractura en el brazo que asegura el tren en posición abajo.

Fotografía No. 6 - Daños en arnés eléctrico tren izquierdo.

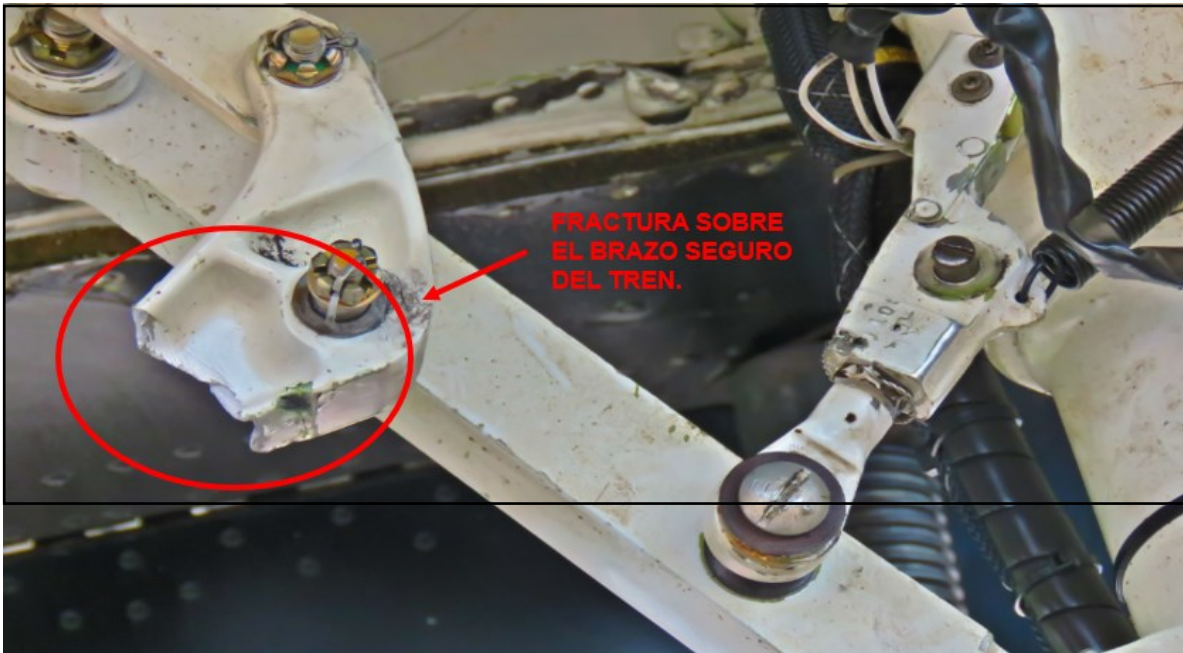
Fotografía No. 7 - Fractura en el mecanismo del tren izquierdo.
