INFORME PRELIMINAR

INCIDENTE GRAVE

COL-20-32-GIA

**Daños en aeronave por FOD al
iniciar despegue**

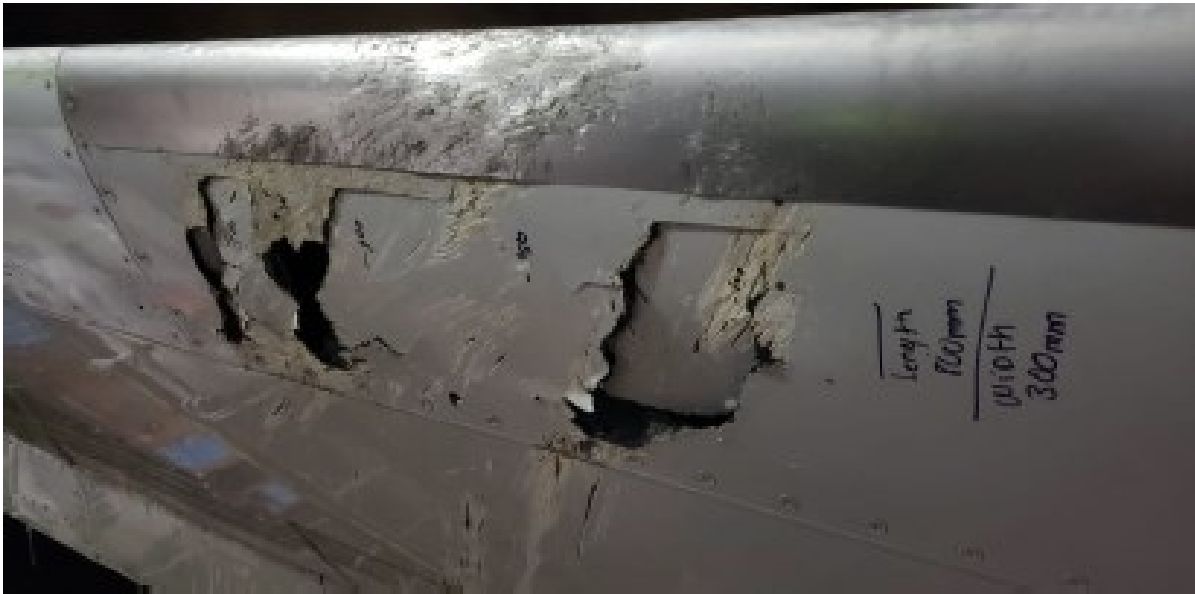
Según las declaraciones de la tripulación del vuelo AV8598, una vez en el aeropuerto de destino (Bogotá), al efectuar la maniobra de rodaje, se evidenció pérdida de control direccional de la aeronave al realizar el viraje de la rueda de nariz hacia el costado izquierdo. Este evento fue reportado en el libro de mantenimiento e inicialmente fue registrado como un impacto con ave que afectó el estabilizador horizontal derecho de la aeronave. Posteriormente, durante la inspección efectuada por parte del personal de mantenimiento de la compañía, se evidenció la presencia de detritos y los daños ocasionados por los mismos, tal como se muestra a continuación:

Fotografía No. 1: Daños estabilizador horizontal RH aeronave N740AV

Estabilizador horizontal RH:

- Afectación del borde de ataque
- Daños en la piel inferior
- Daños en los paneles de acceso
- Daños en el “front spar”
- Daños en las costillas internas

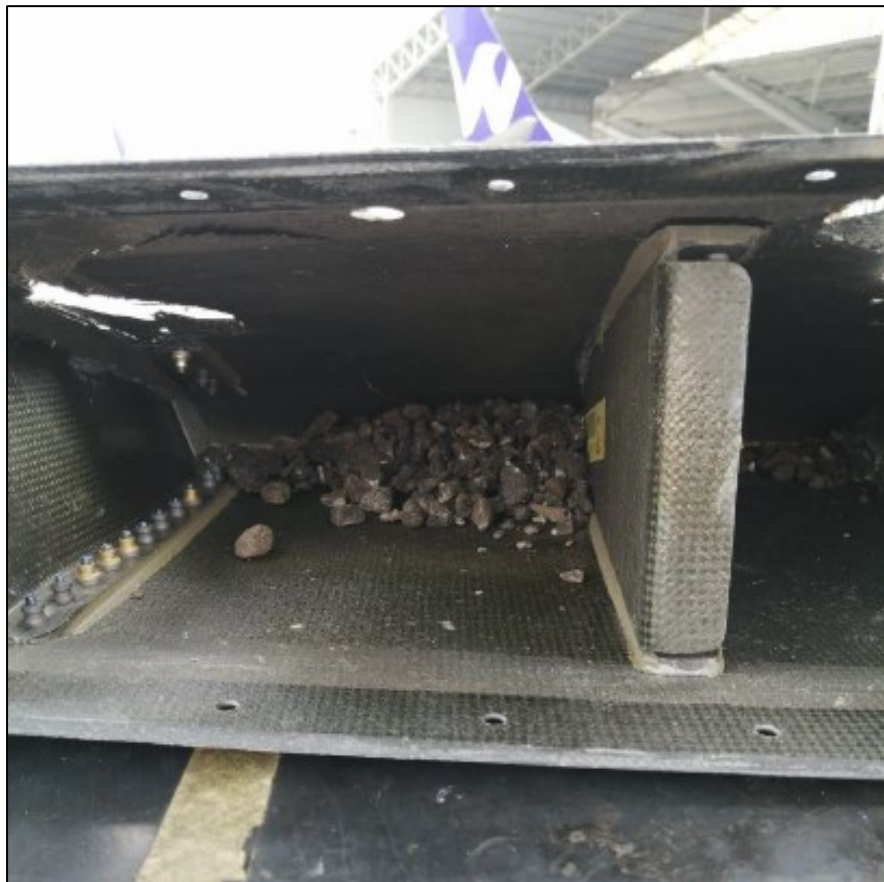
Fotografía No. 2: Daños internos estabilizador horizontal RH aeronave N740AV

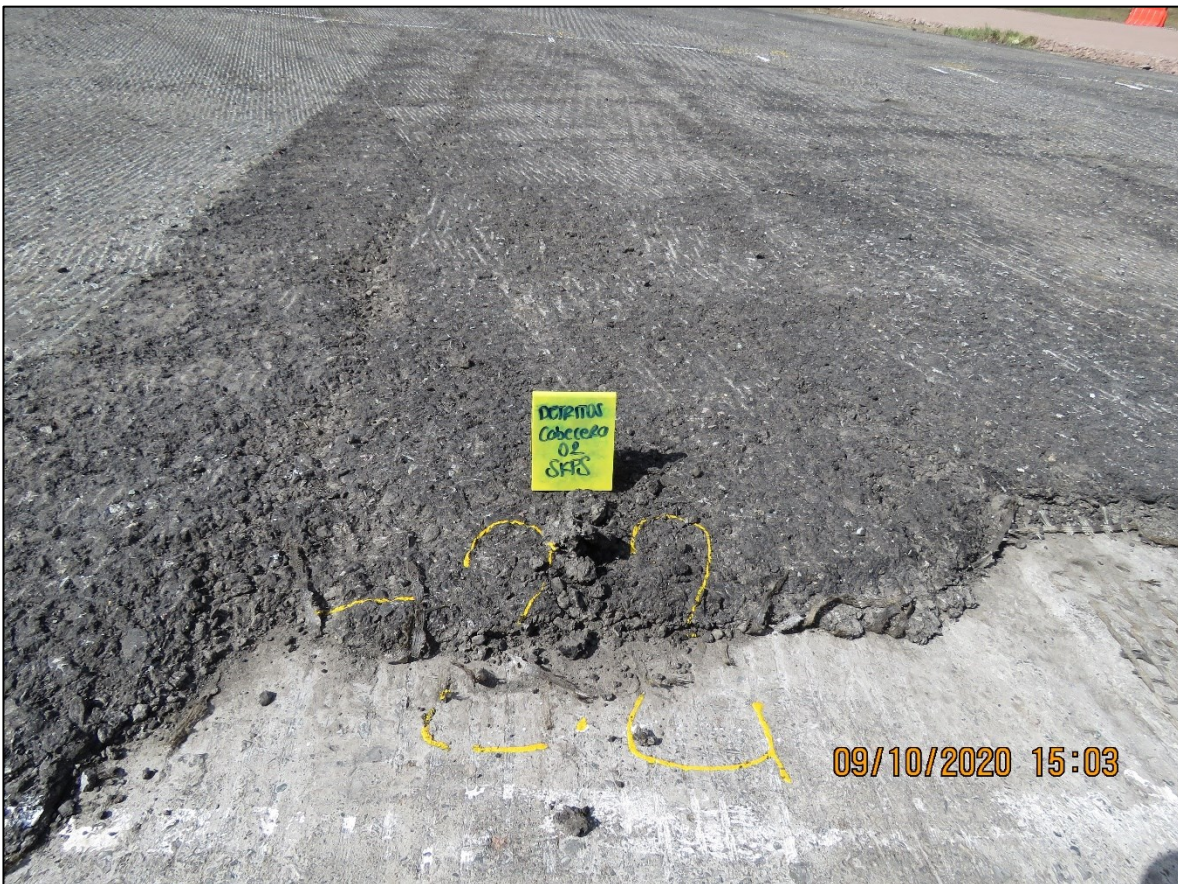
Se verificó el estado de la capa asfáltica de la cabecera 02 de la pista del aeropuerto Antonio Nariño que sirve a la ciudad de Pasto. Fue posible evidenciar el desprendimiento de la superficie tal como se muestra a continuación:

Fotografía No. 3: Estado superficie asfáltica cabecera 02 Aeropuerto Antonio Nariño

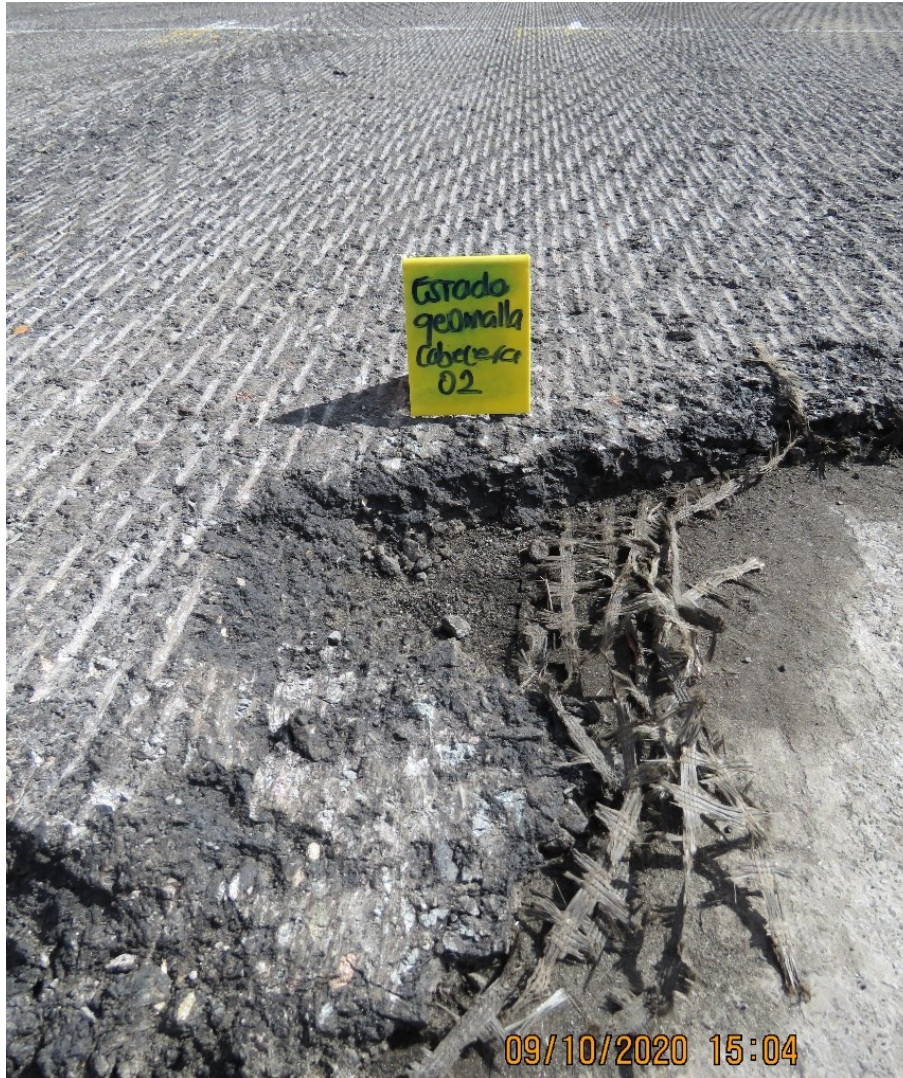
Fotografía No. 4: Estado geomalla y superficie asfáltica cabecera 02
