# INFORME FINAL INCIDENTE GRAVE

## COL-20-06-GIA

Aterrizaje forzoso por pérdida  
de potencia

Matrícula HK5178G

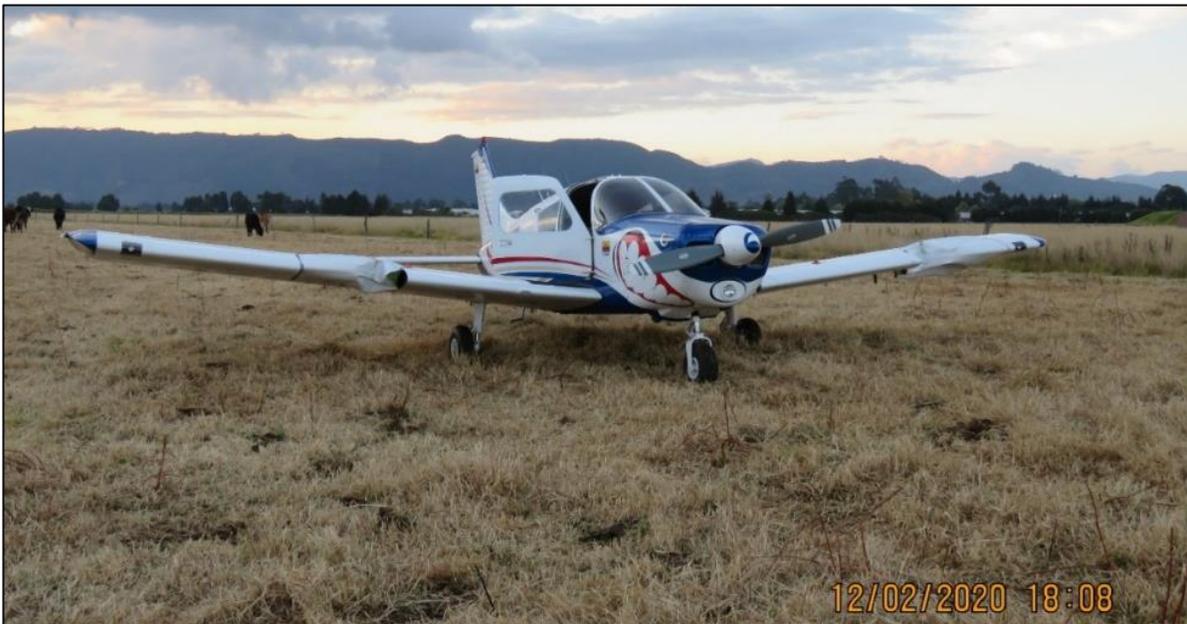
**Fotografía No. 1: Condición final de HK5178-G**

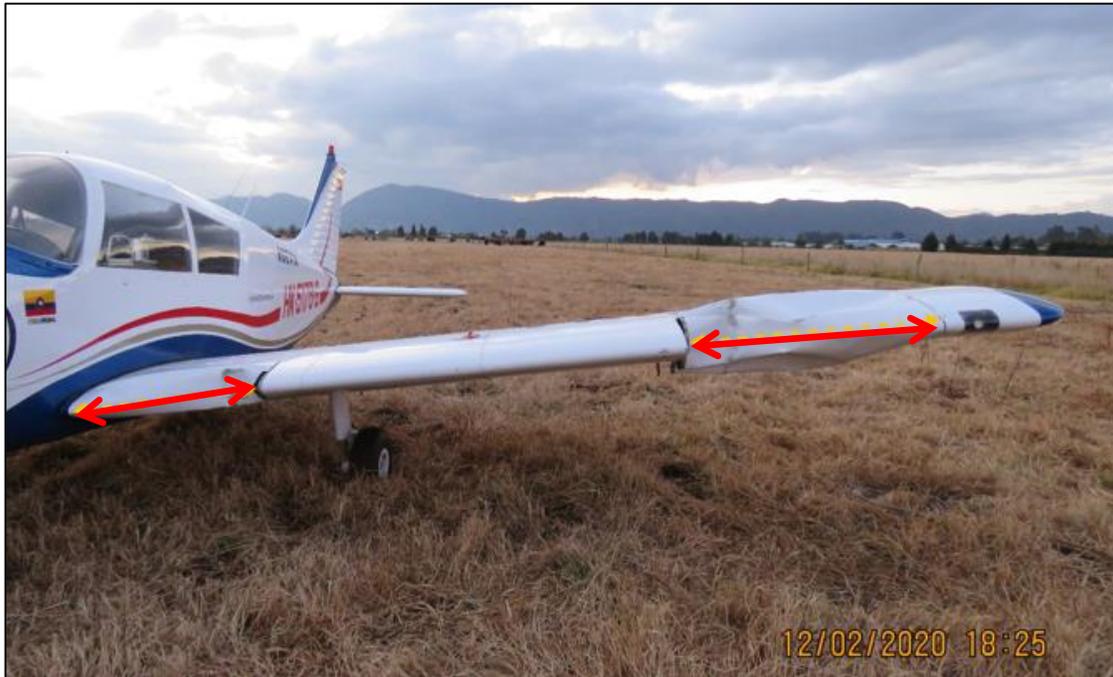
Durante la carrera de aterrizaje, sobre el terreno irregular, la aeronave impactó contra dos postes de madera con el plano izquierdo, y contra otro poste con el plano derecho.

Daños en los bordes de ataque de los planos, sin afectación de vigas principales.

**Fotografía No. 2: Daño plano izquierdo entre estación S.W 175.05 y STA 106.06.**

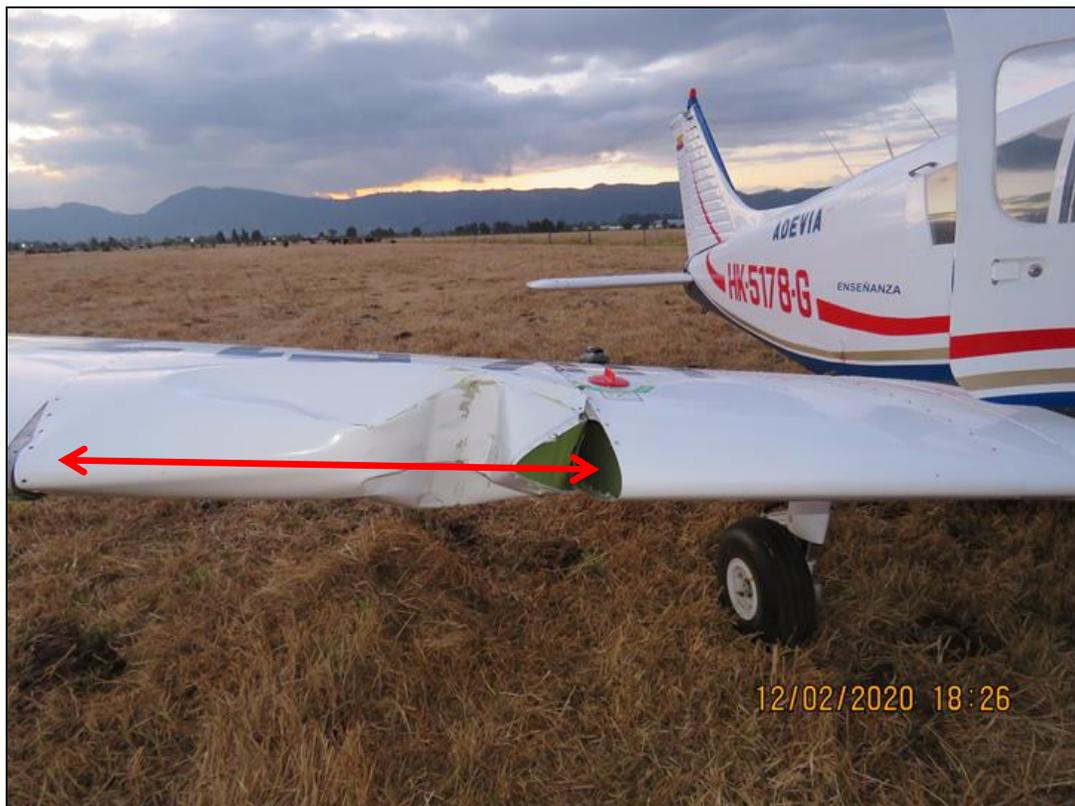
**Fotografía No. 3: Daño plano derecho entre estación S.W 175.05 y STA 106.06.**

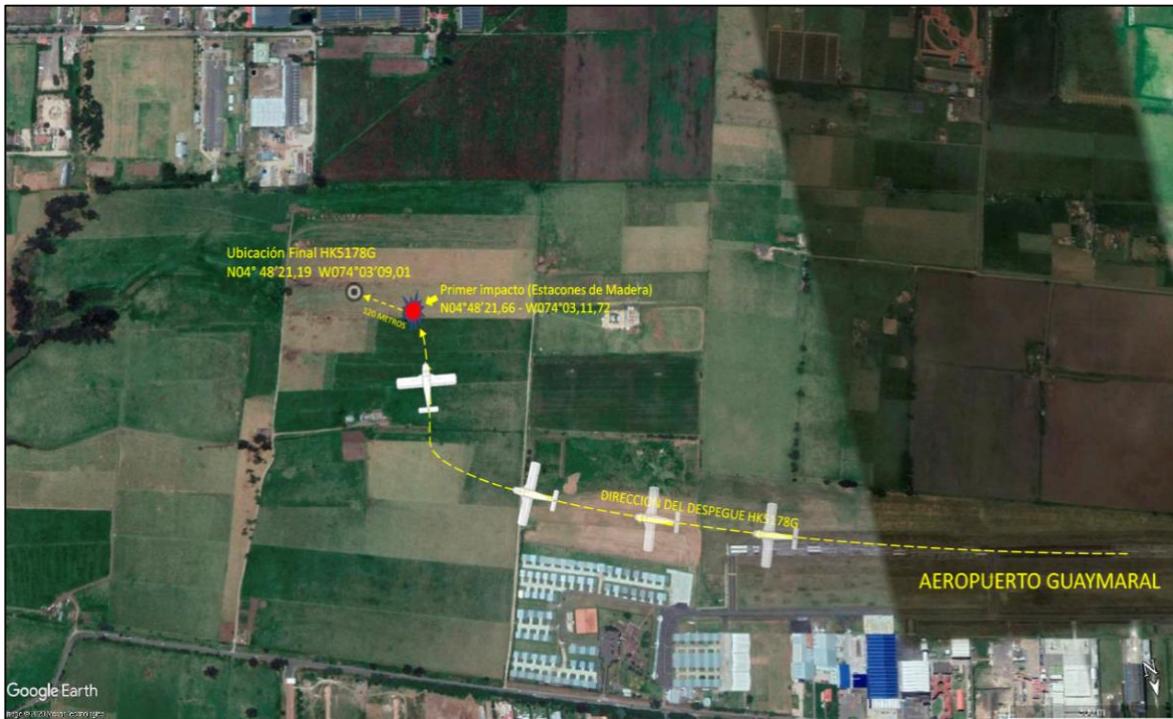
La aeronave efectuó el “toque y despegue” por la pista 29 del Aeropuerto de Guaymaral. Despegó normalmente, y durante el ascenso inicial en trayectoria de despegue, aproximadamente a 200 pies sobre el terreno, se presentó la pérdida de potencia. En vista de la baja altura, la tripulación decidió efectuar un aterrizaje de emergencia en un campo ubicado a la derecha de la trayectoria.

La aeronave aterrizó de manera controlada. Hizo su primer contacto sobre un terreno irregular de grama y recorrió un total de distancia de 120 m hasta su ubicación final N4°48'19.65"- W74°3'8.61", con rumbo final de 136 grados a una elevación de 2559 m sobre el nivel medio del mar. En su recorrido, la aeronave impactó con dos estacones de madera en las coordenadas N04°48'21.66"- W74°3'11.72".

*Imagen No. 1: trayectoria de despegue y del aterrizaje de emergencia.*

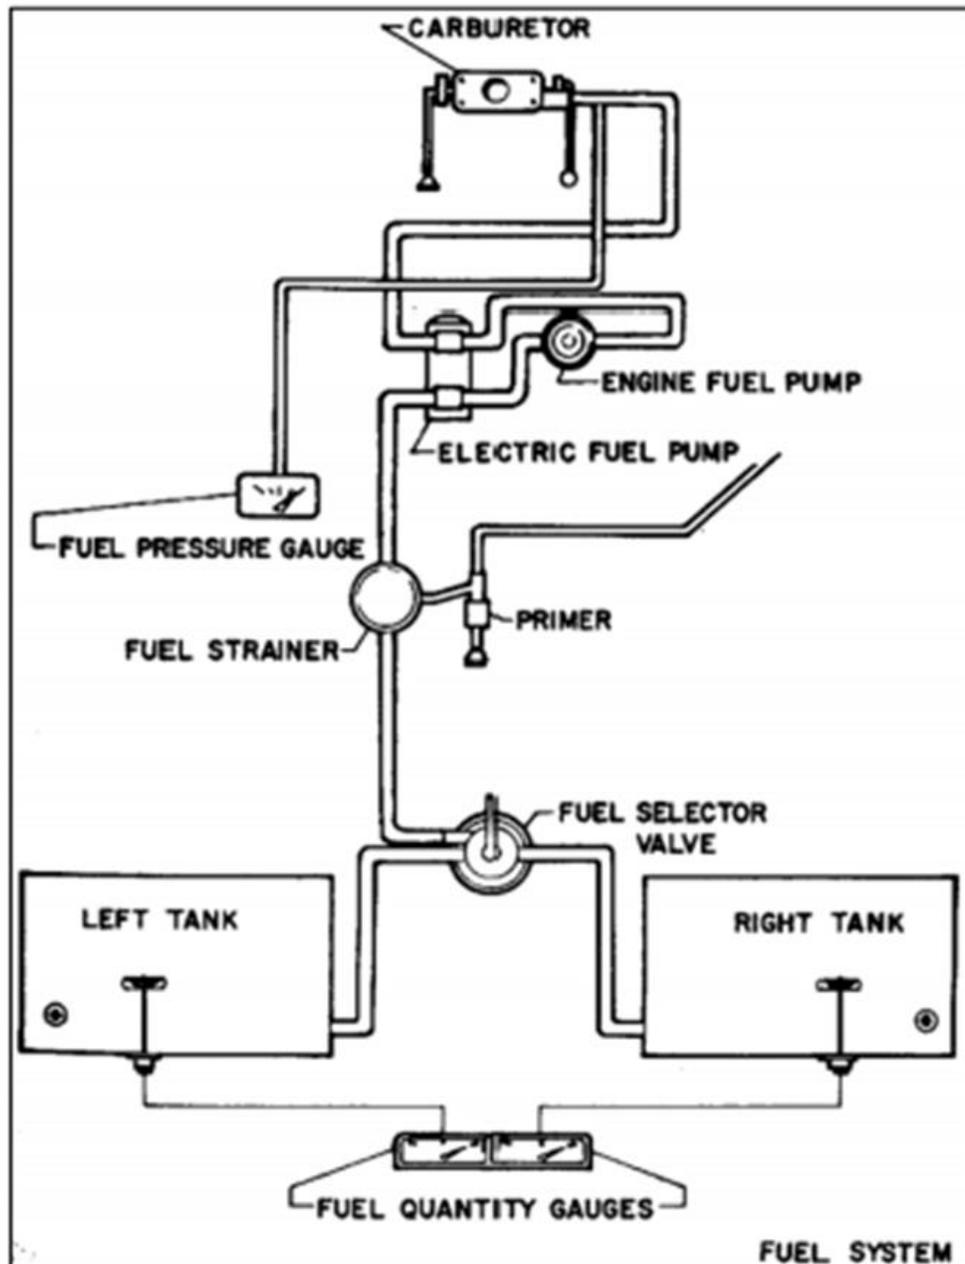
Imagen No. 2: Diagrama sistema de combustible PA28 140.

**Incorrecta selección de la válvula selector de combustible:** todo parece indicar que, al hacer el cambio del tanque durante la preparación para el último aterrizaje, previo al “toque y despegue”, la tripulación al efectuar el cambio de tanque situó inadvertidamente la válvula selector de combustible en una posición intermedia, entre el tanque izquierdo y el derecho, que interrumpió el paso del flujo de combustible hacia el motor ocasionando su parada.

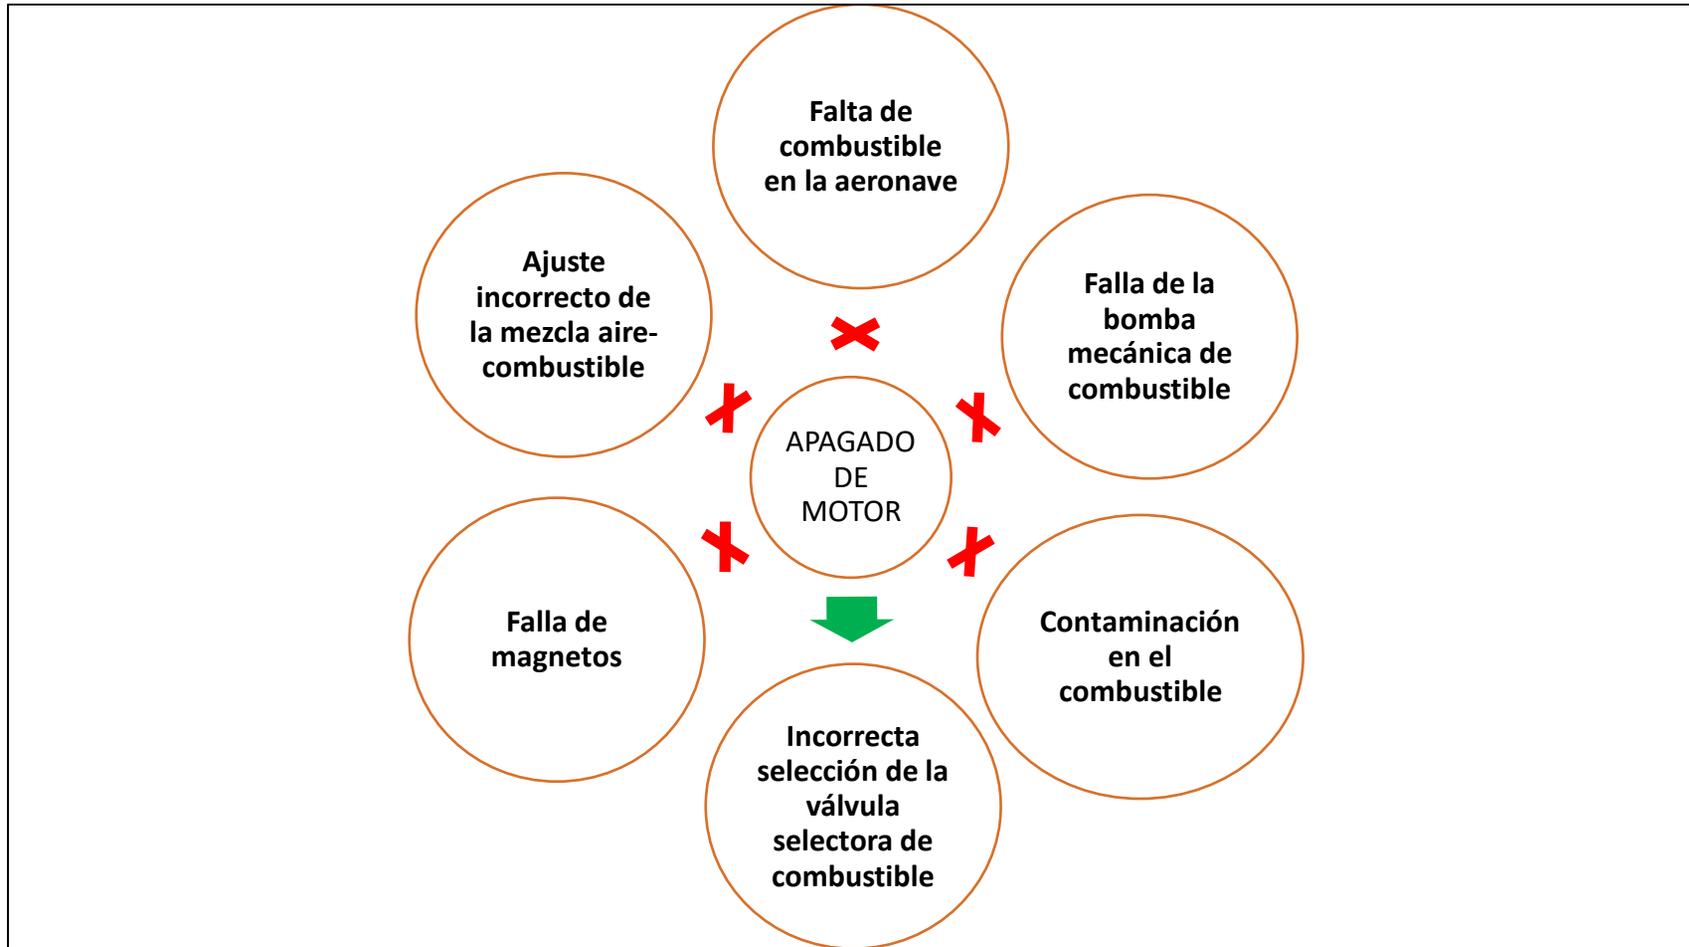
*Imagen No. 3: Posibles causas de apagada inadvertida del motor*

**Falta de combustible en la aeronave:** esta causa se descartó debido a que, al momento de la inspección de campo, la aeronave contaba con combustible suficiente en sus dos tanque de planos.

**Falla de la bomba mecánica de combustible:** se descartó esta falla, pues en la inspección y prueba funcional esta operó de forma correcta.

**Contaminación en el combustible:** se efectuaron las pruebas básicas (claro y brillante) y el combustible no presentó signos o trazas de contaminación.

**Falla de magnetos:** en la inspección y prueba funcional se demostró que se encontraban operativos.

**Ajuste incorrecto de la mezcla aire-combustible:** no se encontraron evidencias con respecto a la manipulación incorrecta del ajuste de la mezcla durante la ejecución de la fase de ascenso inicial antes de la emergencia.

**Escape o falla del sistema de combustible:** no se detectaron pérdidas en el circuito de combustible durante la prueba funcional post incidente que se efectuó al motor.
