# INFORME FINAL INCIDENTE GRAVE

## COL-20-22-GIA

Aterrizaje forzoso por falla de  
planta motriz

Air Tractor 301

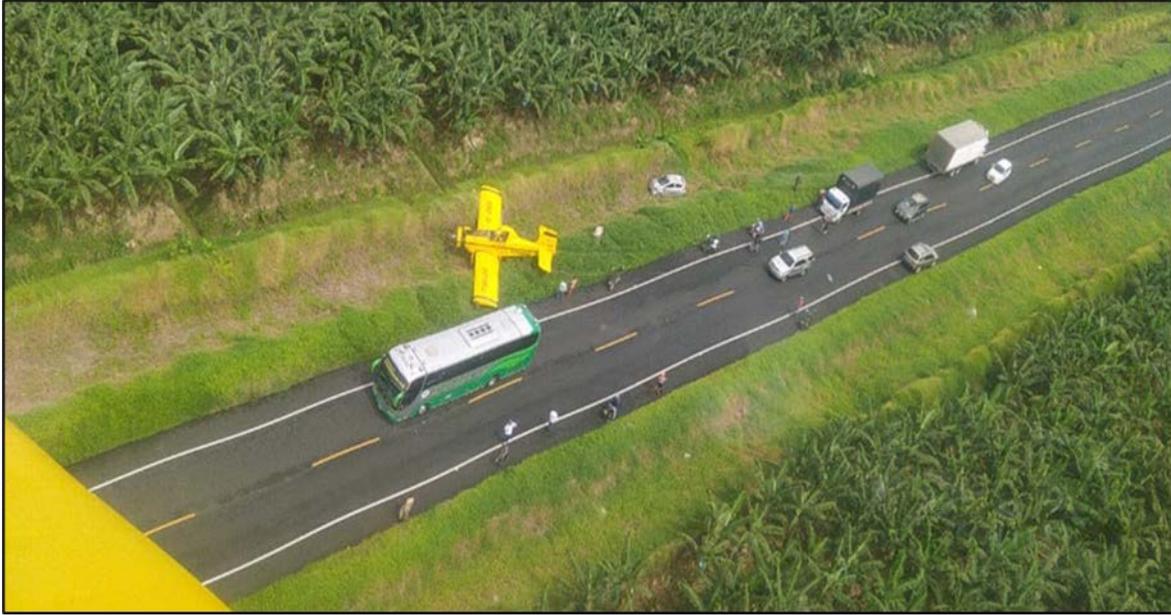
**Fotografía No. 1 – Estado final de la aeronave HK4968**

**NINGUNO.** No se produjeron daños en la aeronave durante el aterrizaje de emergencia.

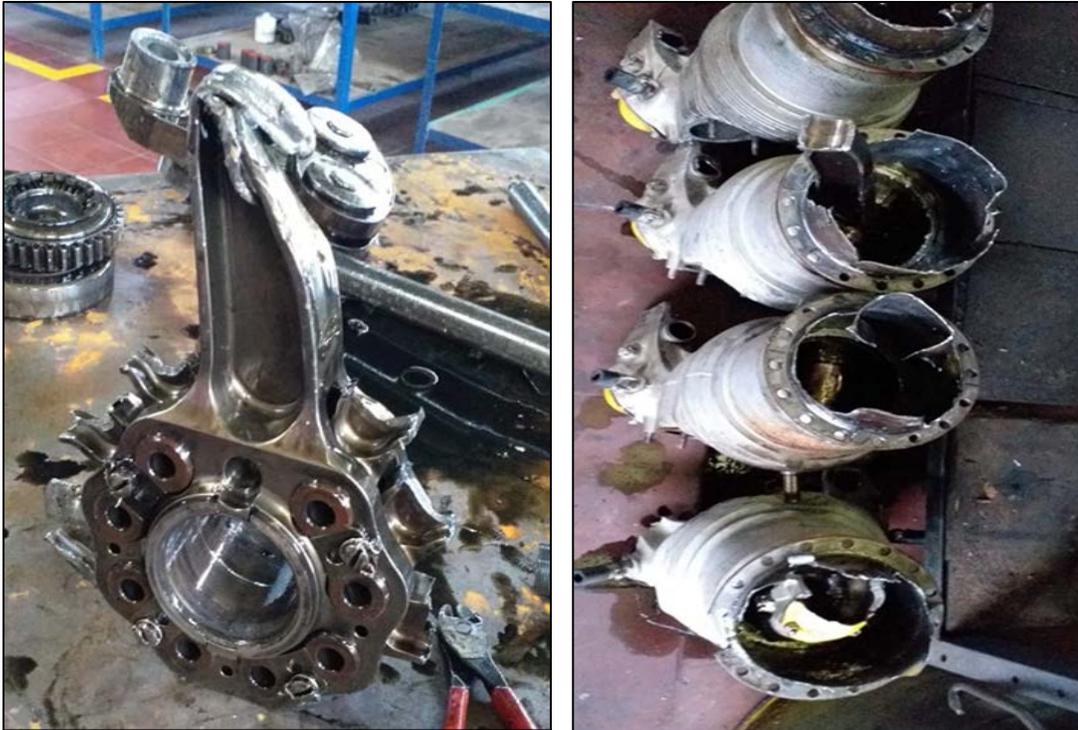
- Se removieron todos los cilindros del motor, los cuales se encontraron fracturados; todos los pistones se encontraban en mal estado, evidenciado daños por fuera de límites.

- Se removió la biela maestra por evidente deformación elástica del material.

**Fotografía No. 2 - Biela maestra y cilindros deformados**

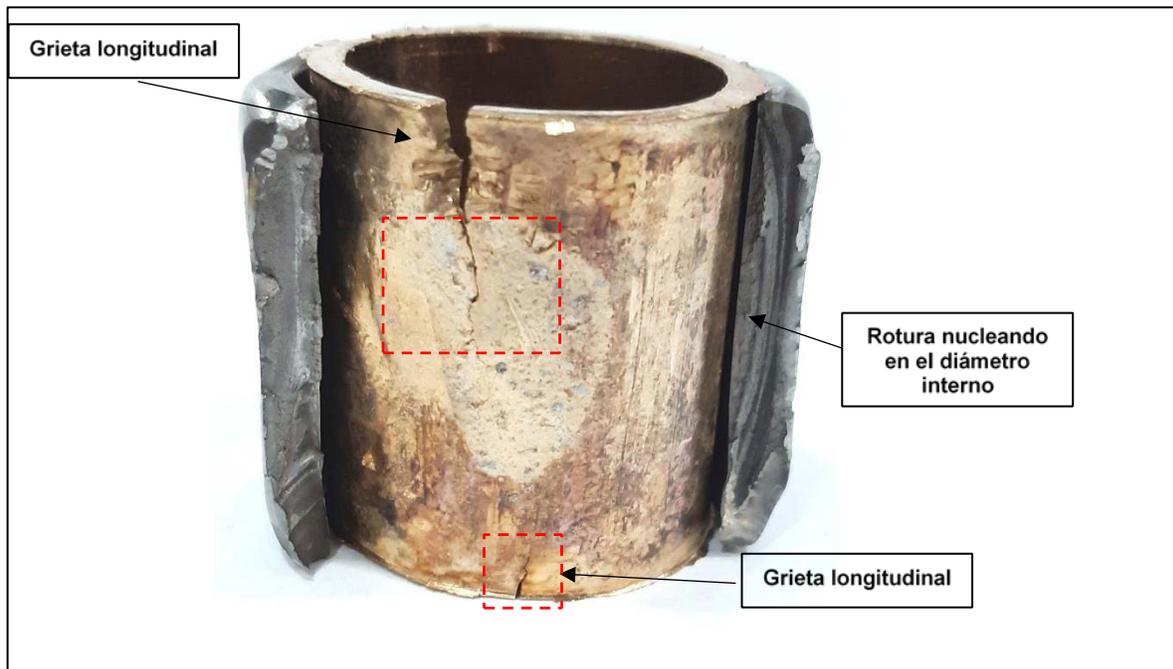
**Fotografía No. 3 - El buje presenta múltiples grietas longitudinales.**

El tramo remanente de la biela presenta crecimiento de grieta que nuclea desde el diámetro interno.

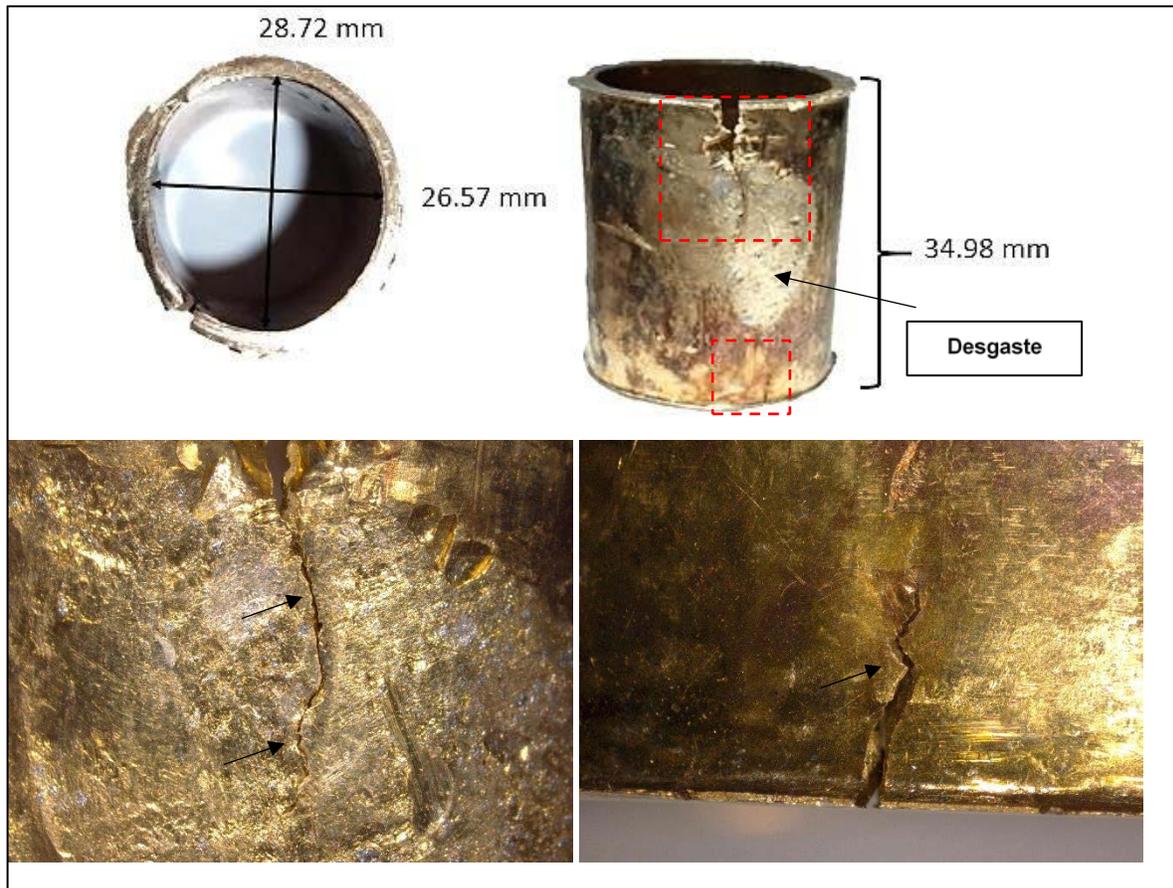
**Fotografía No. 4 Grietas Longitudinales en el Buje de cobre. Adicionalmente se evidencian múltiples zonas con desgaste superficial.**

- Bujes de cobre secciones 5 y 6: múltiple agrietamiento longitudinal paralelo a las caras de falla.

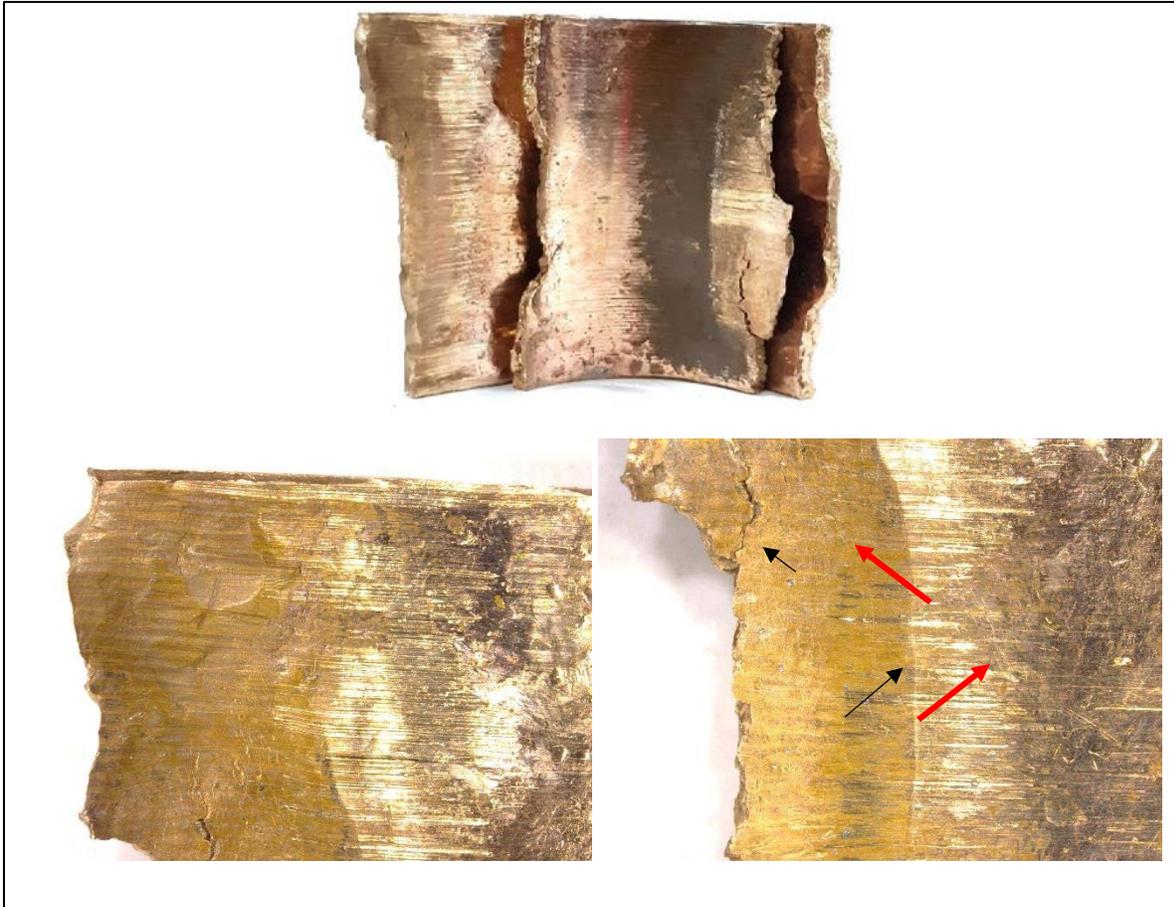
**Fotografía No. 5 - Los remanentes del Buje de cobre indican desgastes severos superficiales, deformaciones plásticas y agrietamiento.**

- Bujes de cobre: los dos bujes presentan agrietamiento frágil en las superficies del diámetro externo e interno, pérdida de dimensiones, deformación plástica severa, desgaste severo adhesivo y erosivo, partículas adheridas en la superficie, y pérdida de material.
- Bielas: la biela en la sección 5 presenta en las caras de rotura, crecimiento de grieta por fatiga desde el diámetro interno y externo. Múltiples grietas paralelas a la cara de rotura indicando que el componente presenta fatiga de material, y que su aparición y propagación se dan en un tiempo determinado y no fue un evento súbito.
- Bujes de acero: no se indican mayores daños en estos componentes, más allá de picadura y desgaste superficial en las caras de diámetro externo, que se pueden asociar al uso cotidiano de la herramienta.

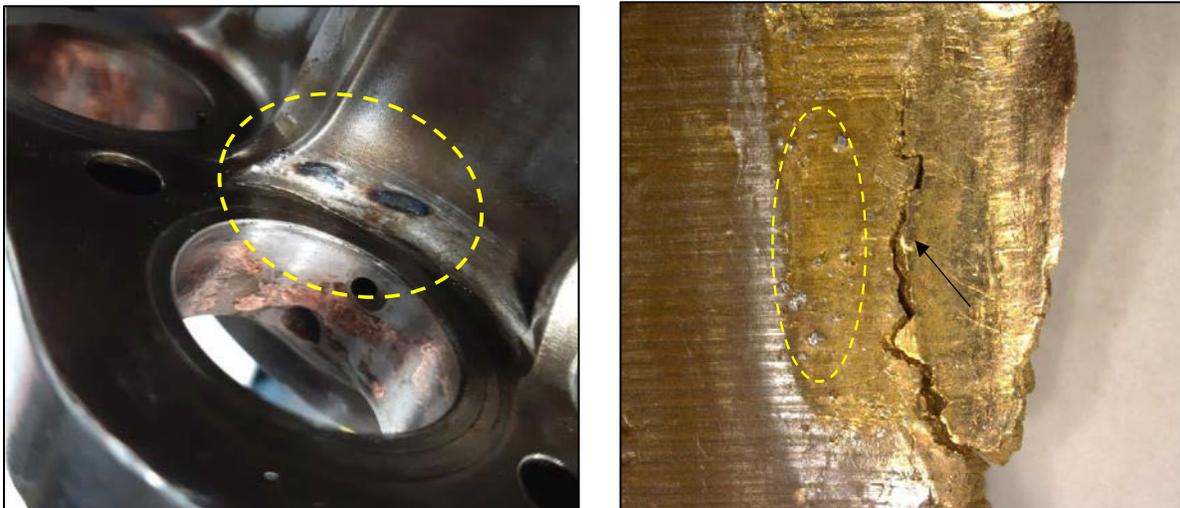
**Fotografía No. 6 - La zona de acople presenta marcas de desgaste y quemaduras por el contacto entre las piezas.**

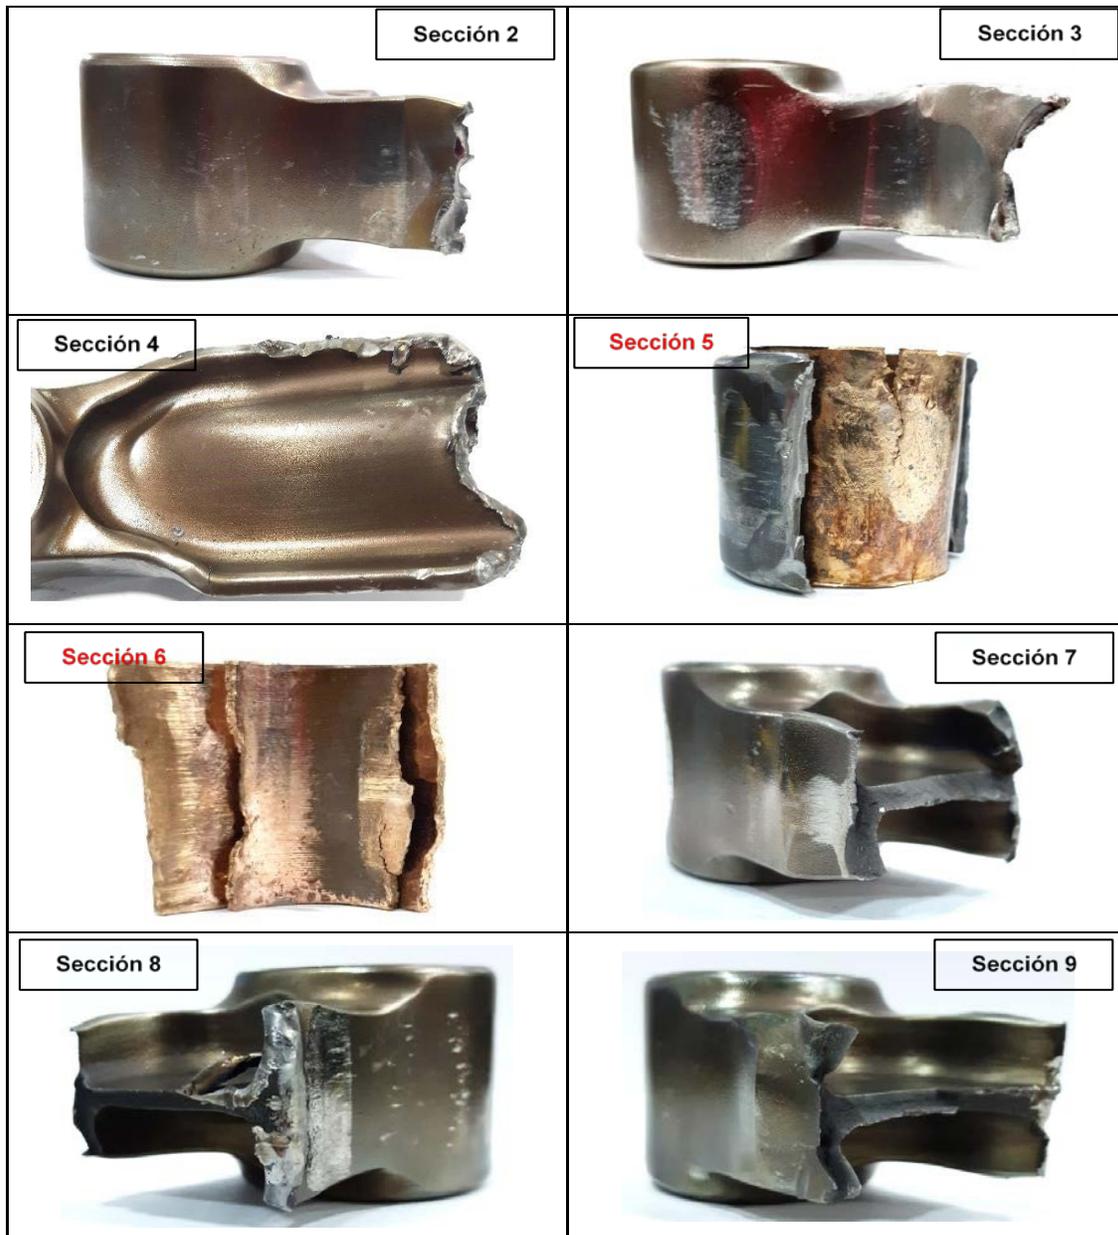
**Fotografía No. 7 - Desarme del acople mecánico de los diferentes componentes del rotor.**

Las secciones 2, 3, 4, 7, 8 y 9 presentan deformación severa y rotura por el contacto con otros componentes durante el evento de falla; no es posible relacionar la rotura de estos componentes con la causa inicial de la falla.

Las secciones 5 y 6, presentan modos de falla que difieren de las demás secciones, teniendo en cuenta que en la sección 5, la rotura se da en la raíz del acople de la biela. En la sección 6 solo se observan dos tramos del buje de cobre que acopla la biela.

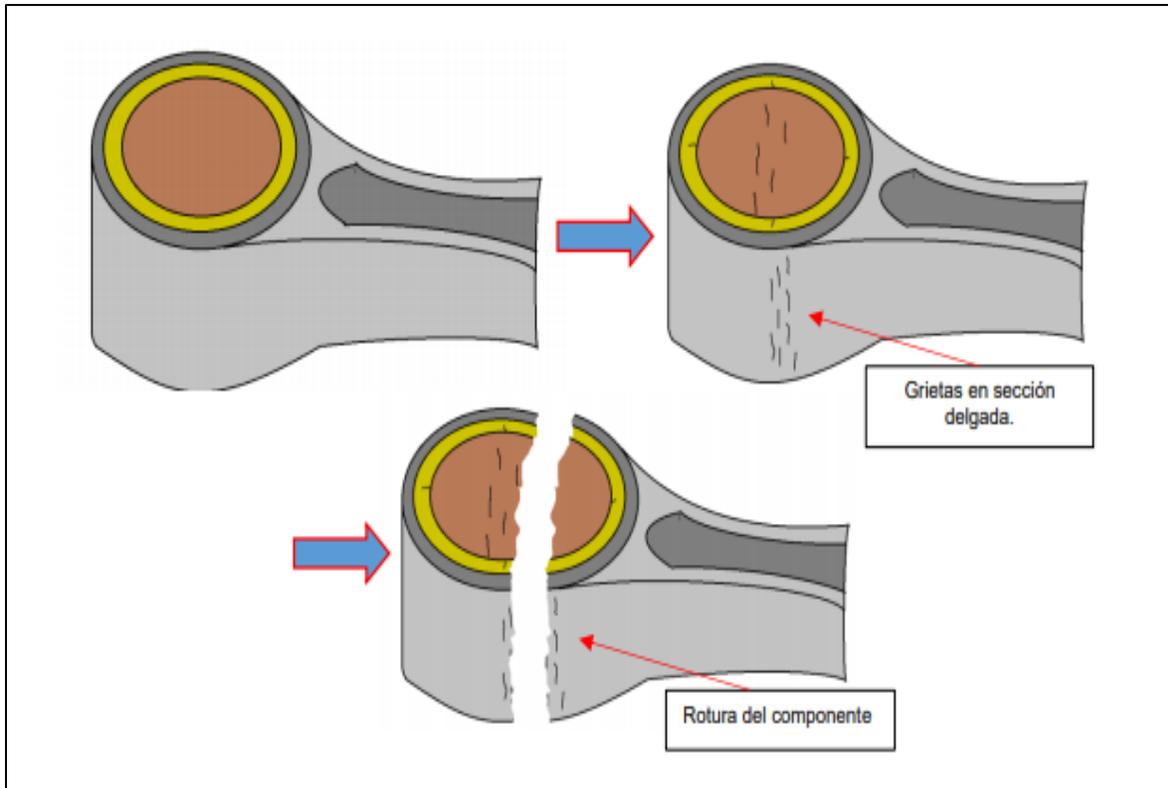
La falla ocurre en las secciones 5 y 6, las cuales están geométricamente ubicadas en las zonas con mayor carga a tensión en el rotor. La rotura final se da por la sección de menor espesor en la biela, lo cual concuerda con el concentrador de esfuerzos geométrico bajo carga a tensión.

**Figura No. 2 - Esquema de proceso de rotura en las secciones 5 y 6**

De acuerdo con la información y evidencia suministrada, así como a los análisis y ensayos realizados, se determinó que existió una falla debido al crecimiento y propagación de grietas longitudinales por fatiga (cumplimiento de la vida útil) y los esfuerzos de operación, en los bujes de cobre y en las bielas de las secciones 5 y 6.
