# INFORME PRELIMINAR

**COL-20-40-GIA**

**Colisión contra globo  
aerostático en aterrizaje**

Airbus A319-115

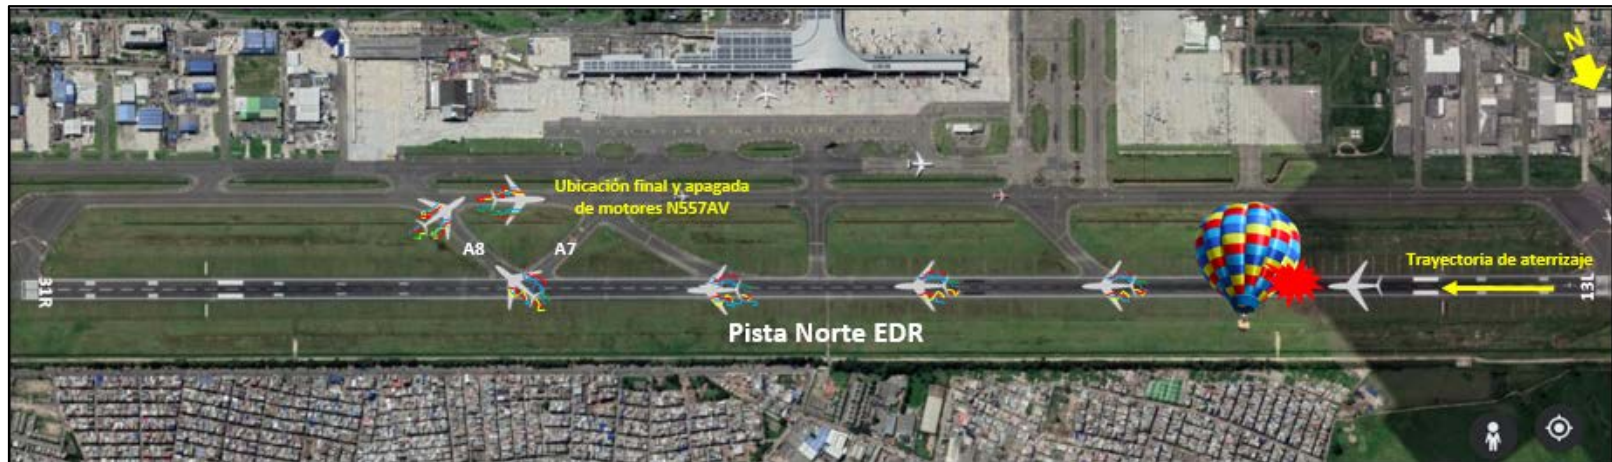
*Imagen No. 2: Croquis general impacto con globo aerostático N557AV pista 13L SKBO*

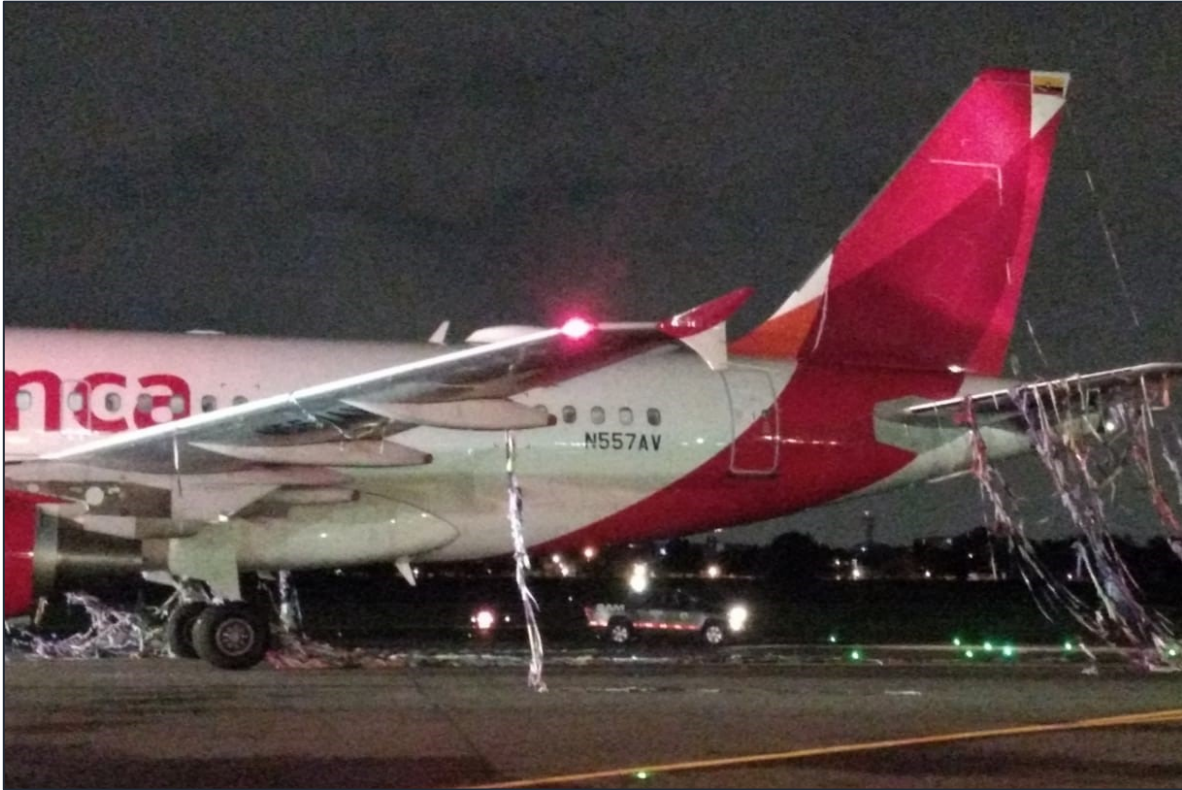
*Fotografía No. 1: Estado final aeronave N557AV*

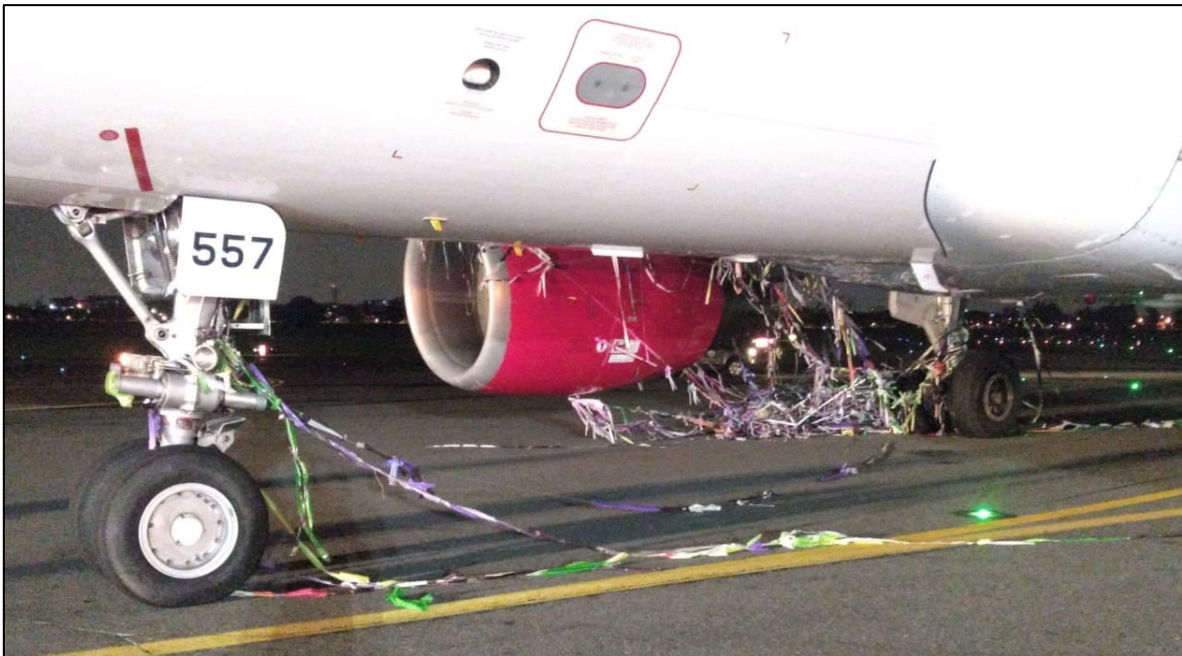
Como consecuencia de la colisión con el globo, los dos motores de la aeronave presentaron ingesta y acumulación de FOD, así como acumulación del material de la estructura del globo en el tren principal de aterrizaje, planos derecho e izquierdo y estabilizador horizontal.

*Fotografía No. 2: FOD (restos del globo) en motor RH y MLG RH N557AV*

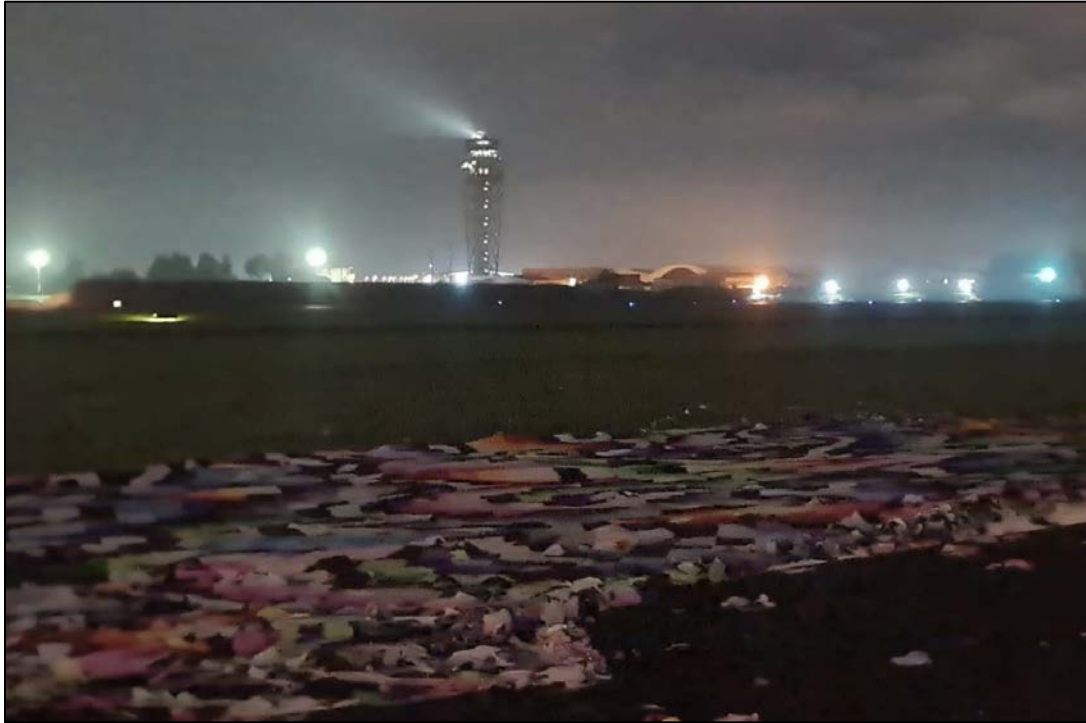
*Fotografía No. 3: Restos del globo sobre la pista 13L SKBO*

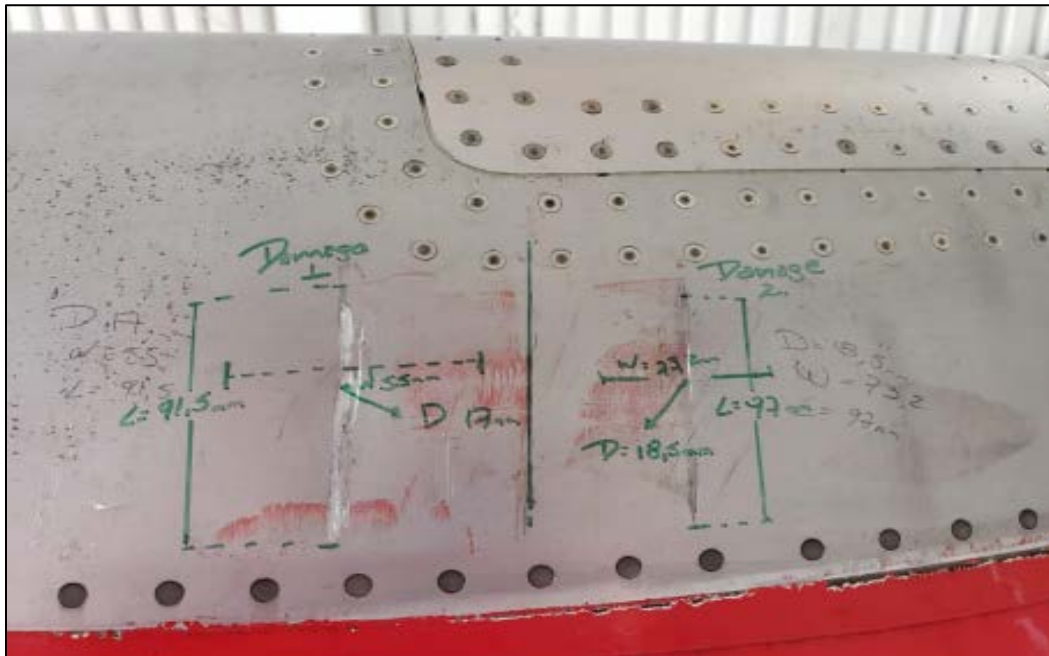
*Fotografía No. 4: Abolladuras en el "Air Intake Cowl" motor RH*

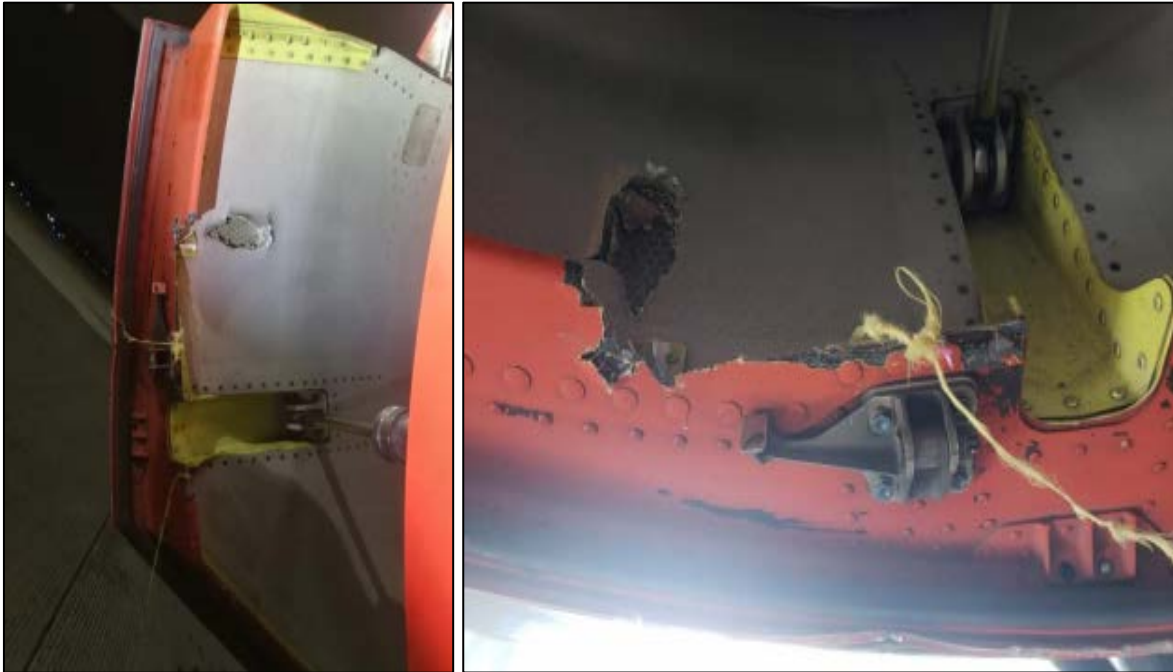
**Fotografía No. 5:** Daños en las “Lower pivoting doors” derechas del reversible motor RH

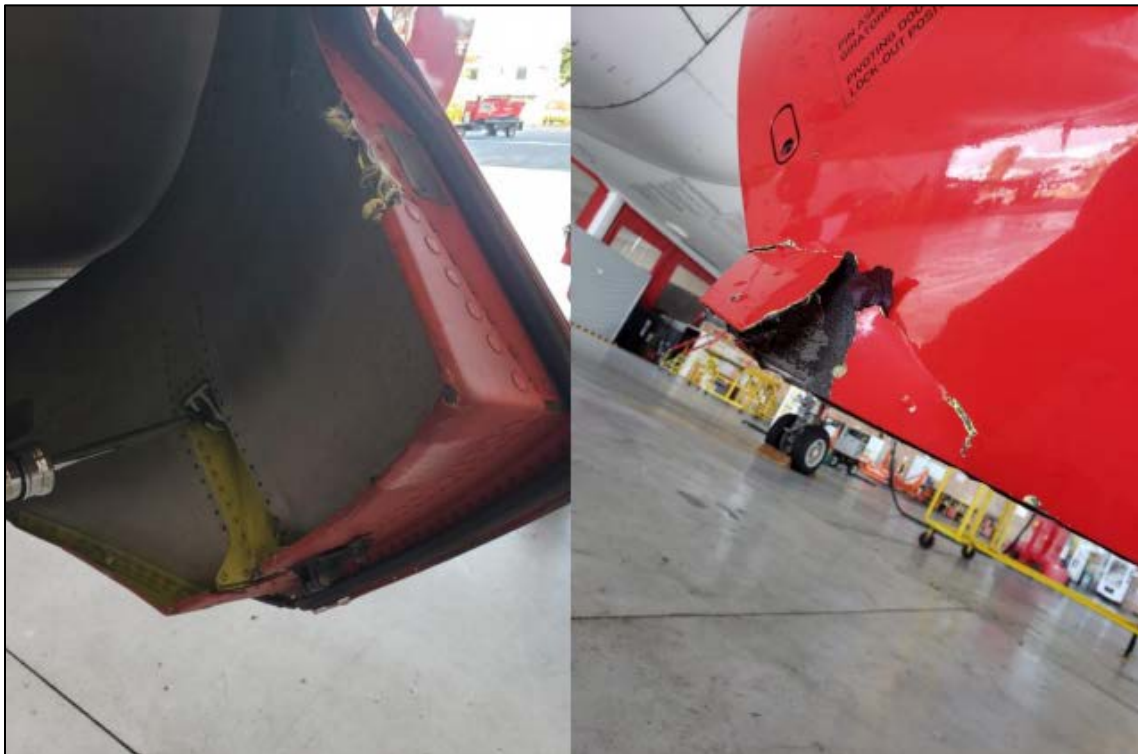
**Fotografía No. 6:** Daños en las “Lower Pivoting doors” Izquierdas del reversible motor RH

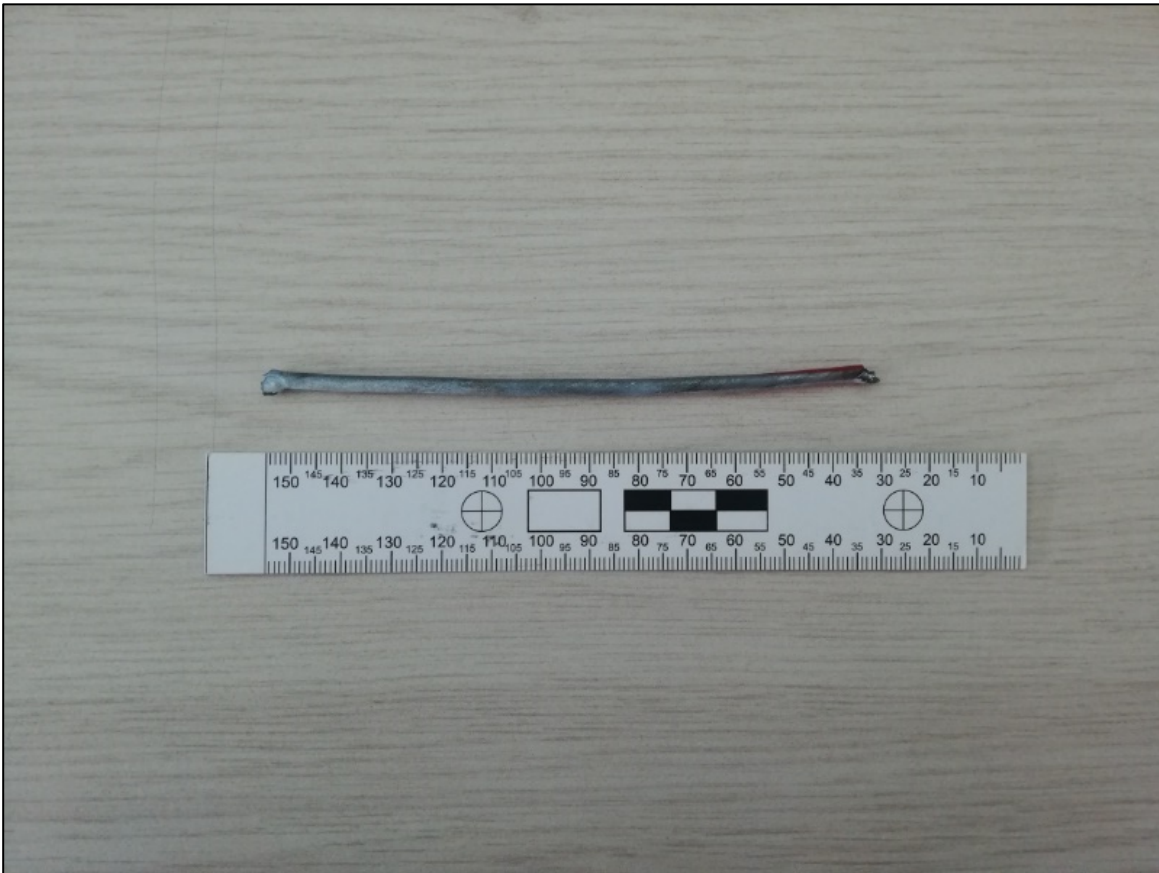
*Fotografía No. 7: FOD encontrado en el motor RH N557AV*

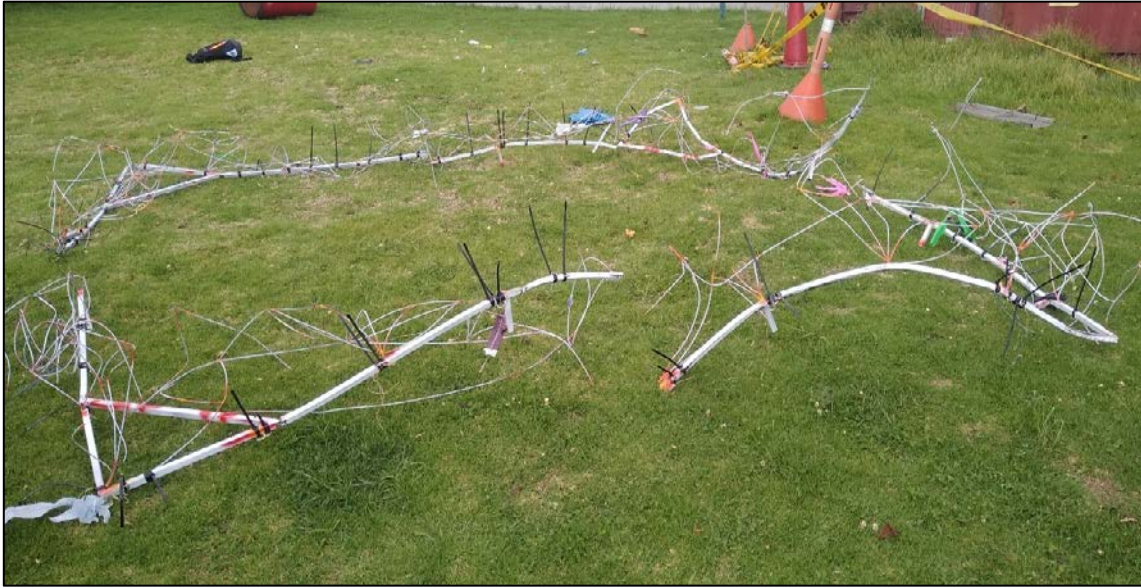
*Ubicación: Base de bomberos sur SKBO*

**Fotografía No. 8:** Restos estructura metálica globo aerostático.

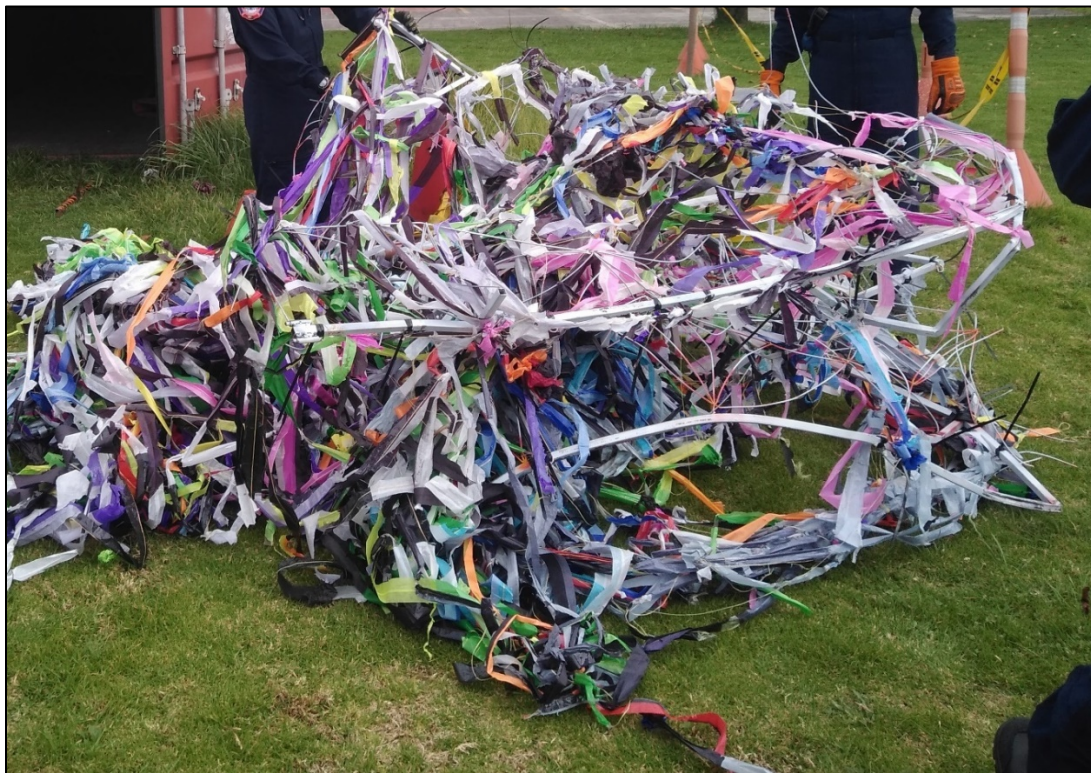
*Ubicación: Base bomberos sur SKBO*

**Fotografía No. 9:** Restos del globo aerostático que impactó la aeronave N557AV.
