INFORME PRELIMINAR

INCIDENTE GRAVE

COL-21-78-GIA

Aterrizaje en campo no
preparado por pérdida de motor

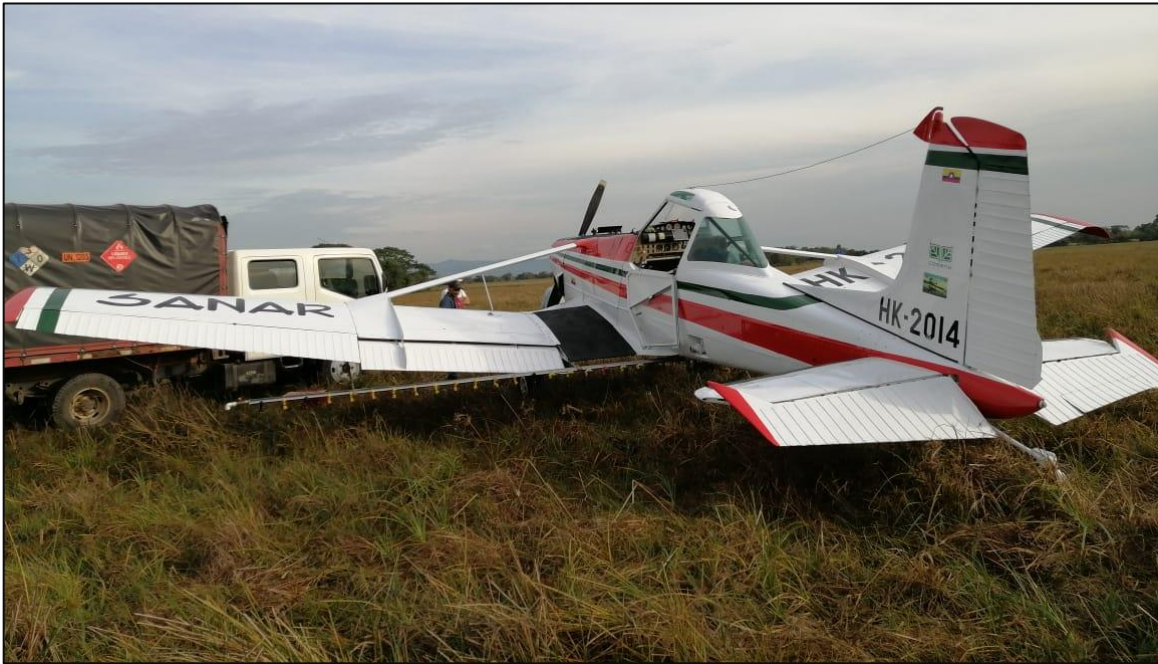
La aeronave aterrizó de forma normal en un terreno no preparado en las coordenadas

N 05° 25'1.48" W 072° 12' 57.80" con un rumbo final de 034° a una elevación de 214 metros a nivel del mar en un sitio de fácil acceso.

Fotografía 01: Condición final de la Aeronave HK2014.

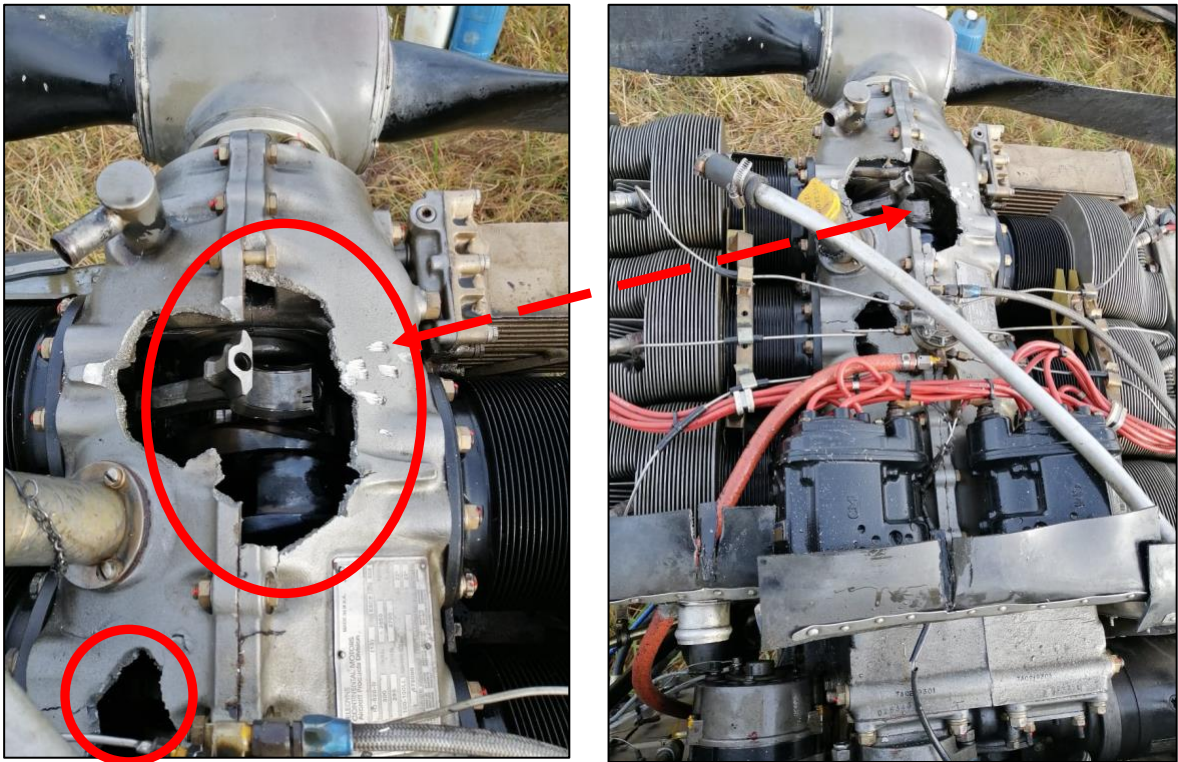
Se evidenciaron daños preliminares en el cárter del motor por la explosión. La aeronave no sufrió ningún daño. Dentro de las actividades adelantadas, se efectuó el recaudo y custodia de la documentación a bordo.

Fotografía 02: Daños en el cárter por Explosión interna
