# INFORME FINAL INCIDENTE GRAVE

## COL-21-34-GIA

**Contacto anormal y excursión  
de pista  
(ARC)**

Matrícula HK5182G

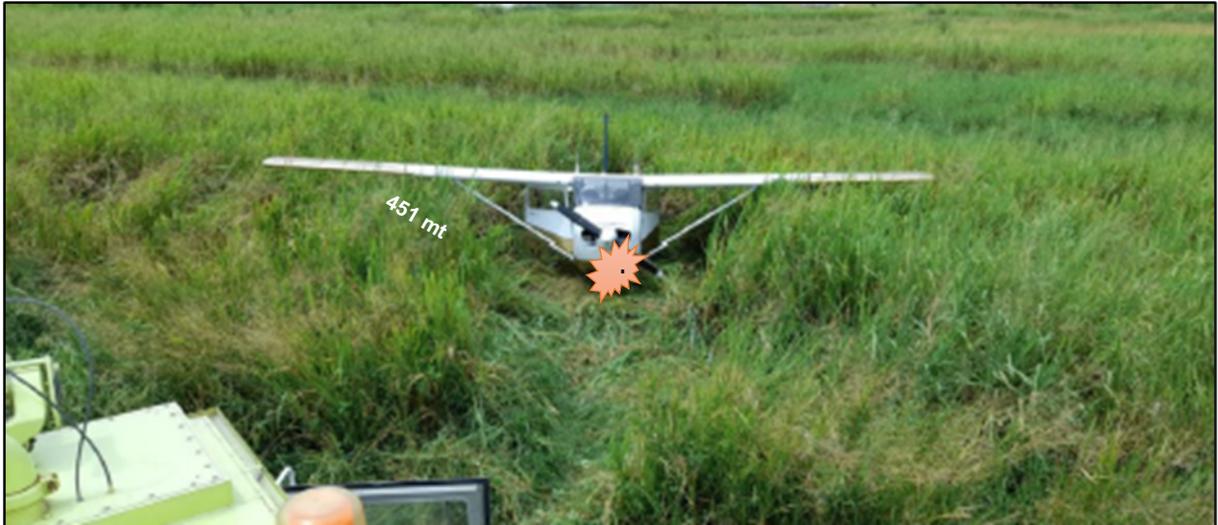
La aeronave quedó ubicada en la zona de seguridad, costado izquierdo de la pista, en las coordenadas N 04°45'45.4"- W 075°57'19.2", con rumbo de 276°.

**Fotografía No. 1:** Ubicación final del HK5182G.

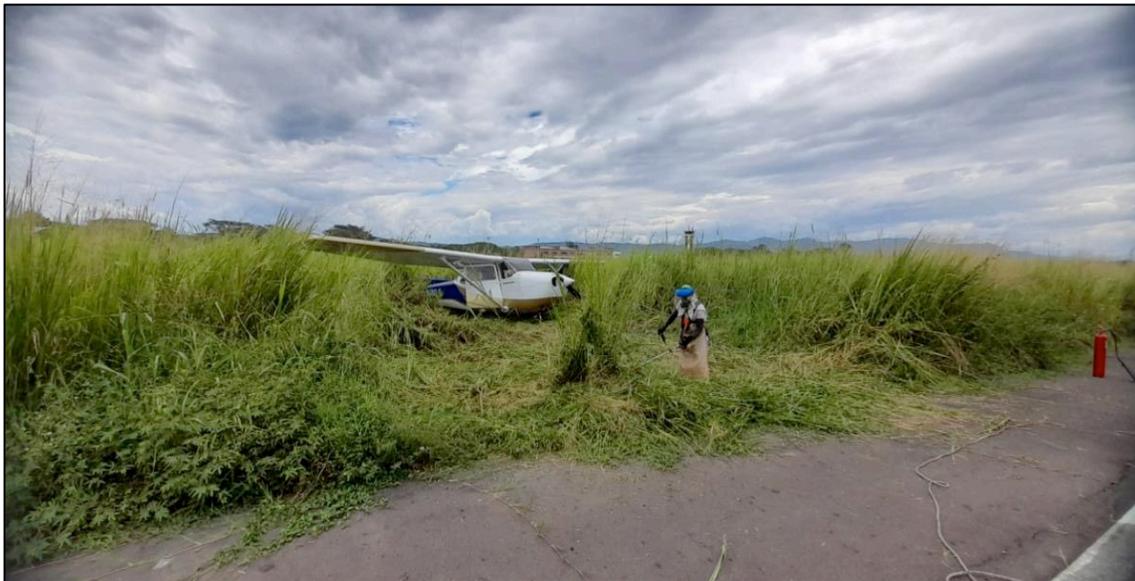
Una vez autorizado a aterrizar, y cuando cruzó el umbral de la pista, el Alumno configuró la aeronave con "full flaps"; y al aterrizar efectuó un contacto anormal con la pista por aterrizaje fuerte, que tuvo como consecuencias el rebote de la aeronave y un nuevo contacto con la pista. La aeronave se dirigió sin control hacia el costado izquierdo, abandonando la pista a la zona de seguridad.

**Fotografía No. 2:** Detalle de la salida de la pista a la zona de seguridad.

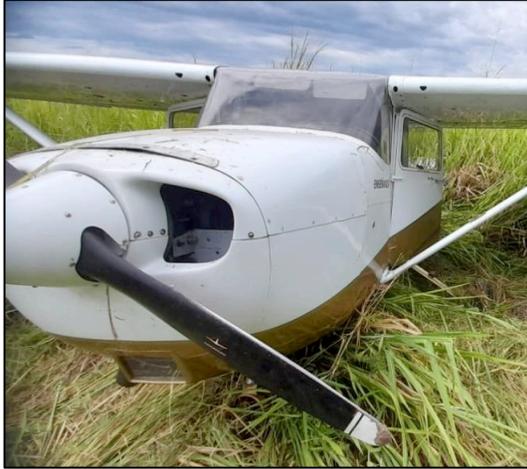
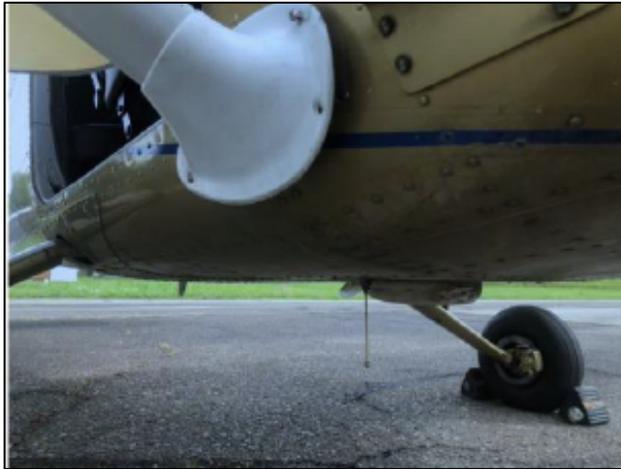
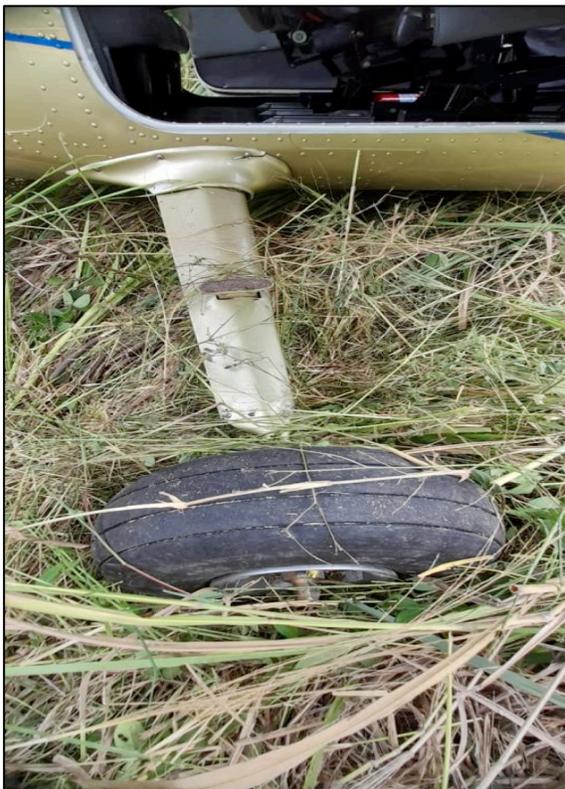
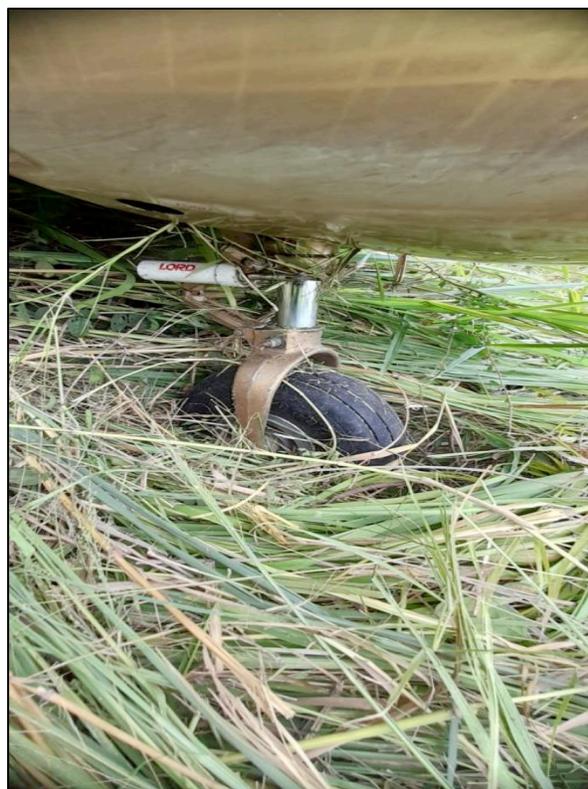
Daños menores en la hélice, tren de nariz, montante plano derecho, tren principal, amortiguador delantero, shimmy damper nacela del motor.

*Fotografías No. 2, 3, 4 y 5: Daños sufridos por el HK518 G*

La aproximación resultó en un aterrizaje fuerte y un pivoteo consecutivo, en el cual se ocasionaron daños en el tren de aterrizaje de nariz, que hicieron perder el control de la aeronave.

Contacto anormal con la pista, al efectuar el Alumno una nivelada irregular para aterrizar, como consecuencia de una aproximación desestabilizada, no reconocer tal condición, no aplicar medidas correctivas oportunas, no realizar un sobrepaso y continuar con el aterrizaje.

Fortalecer los métodos de control en la programación propuesta para los Alumnos, dando cumplimiento a lo dispuesto en el Manual General de Entrenamiento en lo relacionado al acompañamiento de los Alumnos en todas sus fases, especialmente en aquellas en donde el Alumno vuela solo, sobre todo en las fases más críticas del vuelo, como lo son el despegue y aterrizaje.

Establecer procedimientos que garanticen desde el Manual de Operaciones, el Manual de Entrenamiento y los procedimientos Estándar de Operación de la Escuela de aviación, los conceptos y parámetros de una Aproximación Estabilizada, orientando y motivando a los estudiantes para que puedan determinar cualquier desviación durante la operación y corrijan, o efectúen sobrepaso de ser necesario.

Estudiar y entrenar desde el proceso previo al vuelo, la maniobra del “sobrepaso”, como un procedimiento normal cuando las condiciones para aterrizar no sean las adecuadas; considerar su práctica en todas las fases de entrenamiento y practicarla en vuelos doble comando.
