**COL-22-01-GIA**

**Falla del tren de aterrizaje  
delantero**

Piper PA 34-200T

# INFORME PRELIMINAR

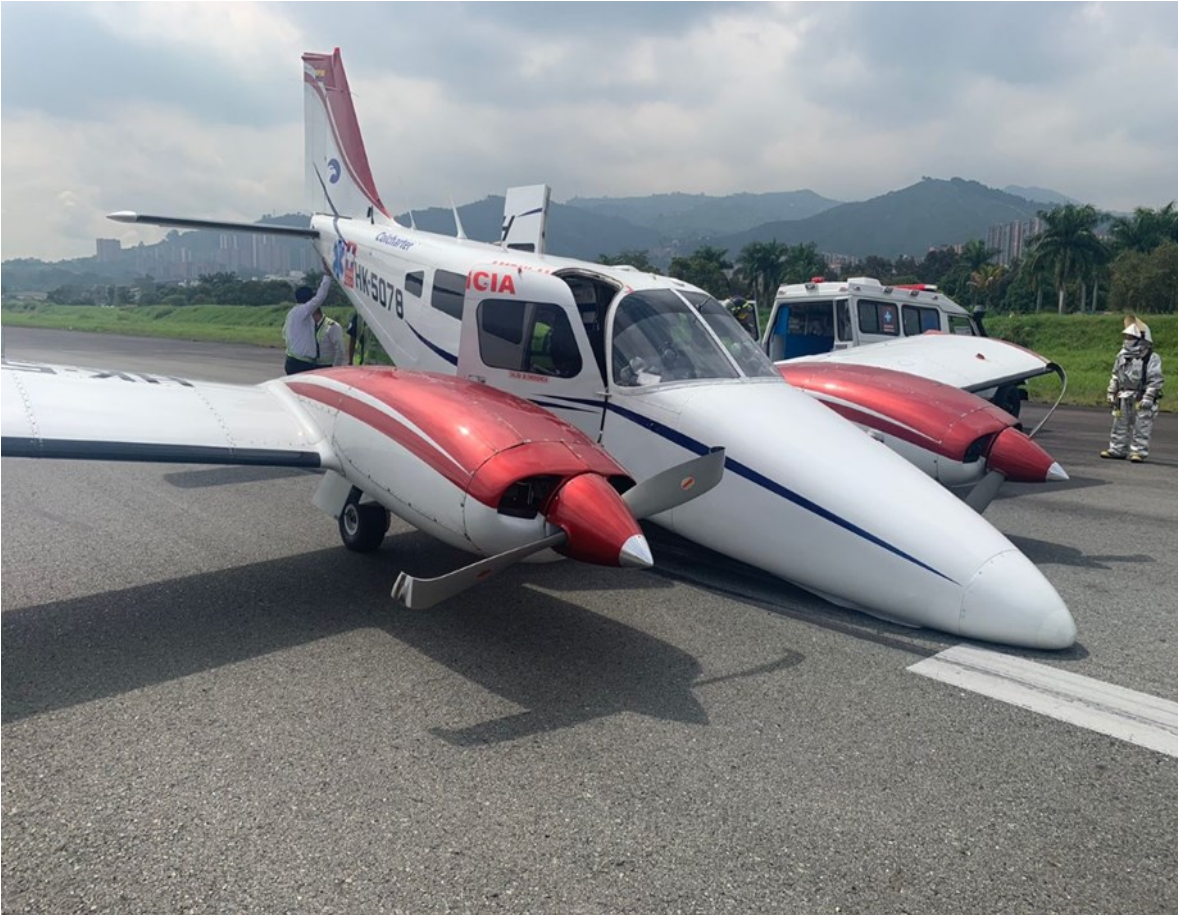
El vuelo se efectuó de manera normal; al llegar al área de control del aeropuerto de Medellín a las 11:50 HL, la aeronave fue autorizada para aterrizar por la cabecera 02. El Piloto continuó con la aproximación y aterrizó a las 11:59 HL sin novedad; en la carrera de desaceleración el tren delantero se retrajo, causando la caída del morro del avión sobre la pista, deslizándose sobre esta aproximadamente 80 m. El Piloto realizó un llamado al ATC informando la novedad y solicitó apoyo del SEI del aeropuerto, que hizo presencia de inmediato.

Fotografía No. 1 - Posición final de la aeronave posterior a la retracción del tren.

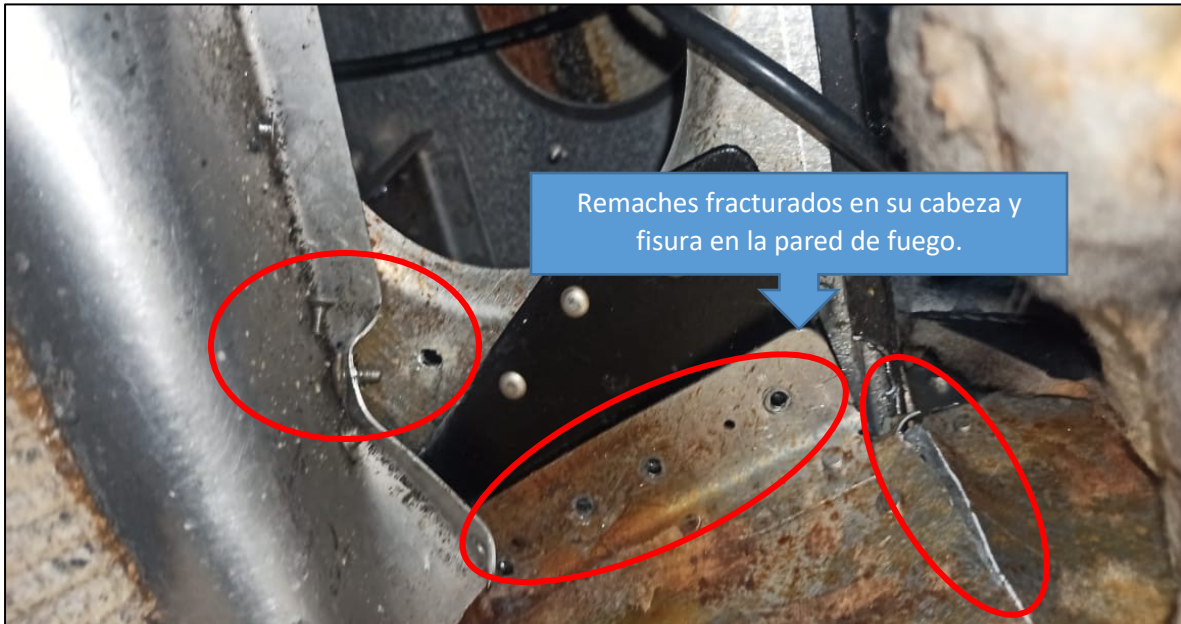
En la pared de fuego de la aeronave se encontró una fisura a la altura de la base del tren de nariz, con remaches fracturados en su cabeza que llevaron hacia atrás el actuador del tren.

**Fotografía No. 2 - Remaches fracturados en la base del actuador del tren de nariz.**

Exigir, enfatizar y vigilar que los operadores de las aeronaves Piper 34-200/200T/220T, Seneca II-III-IV-V, cumplan el programa de mantenimiento recomendado por el fabricante, particularmente con lo establecido en el Service Bulletin - SB No. 1123D, del 26 de enero del 2022, que establece requisitos de inspección inmediatos y ordena realizar las revisiones de medidas por desgaste del material cada 50 horas de vuelo.

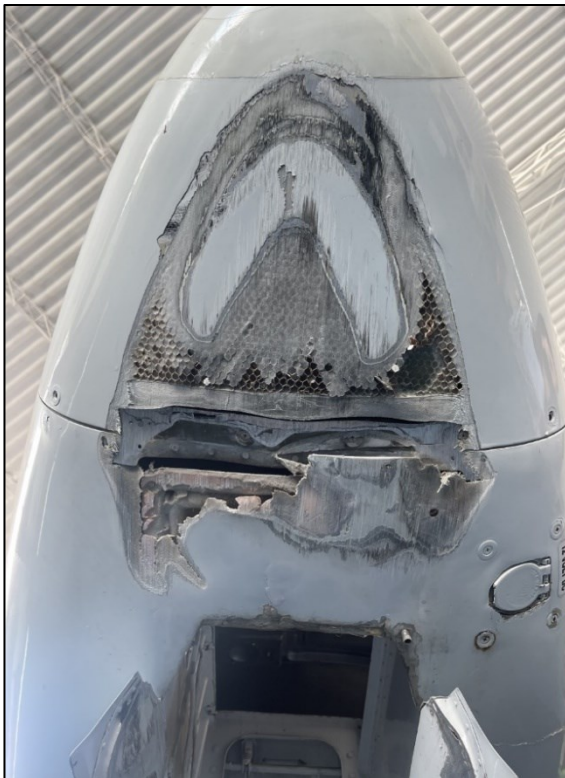
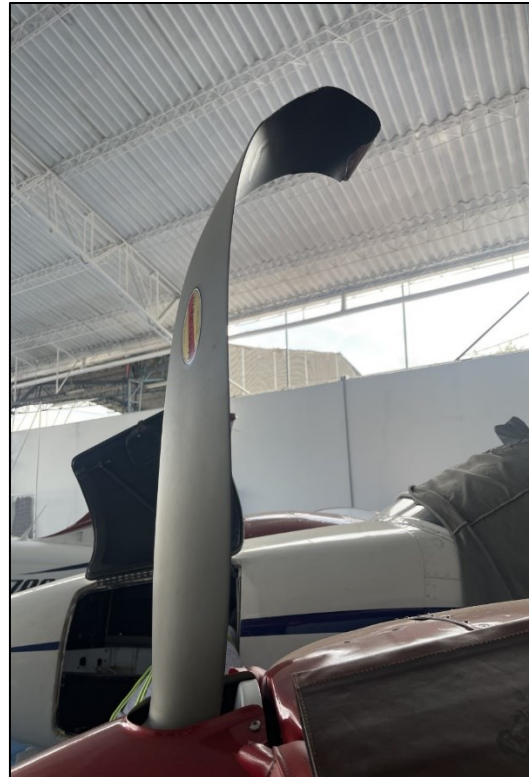
La inspección de la aeronave reveló daños en las palas de la hélice de los dos motores, daños en la estructura de la aeronave, y daños en la bodega delantera por la retracción del tren delantero.

**Fotografías No. 3 y 4 - Daños en el morro del avion y en las palas de las hélices.**
