INFORME PRELIMINAR  
**INCIDENTE GRAVE**

COL-24-33-DIACC

Excursión de Pista

CESSNA 182 P

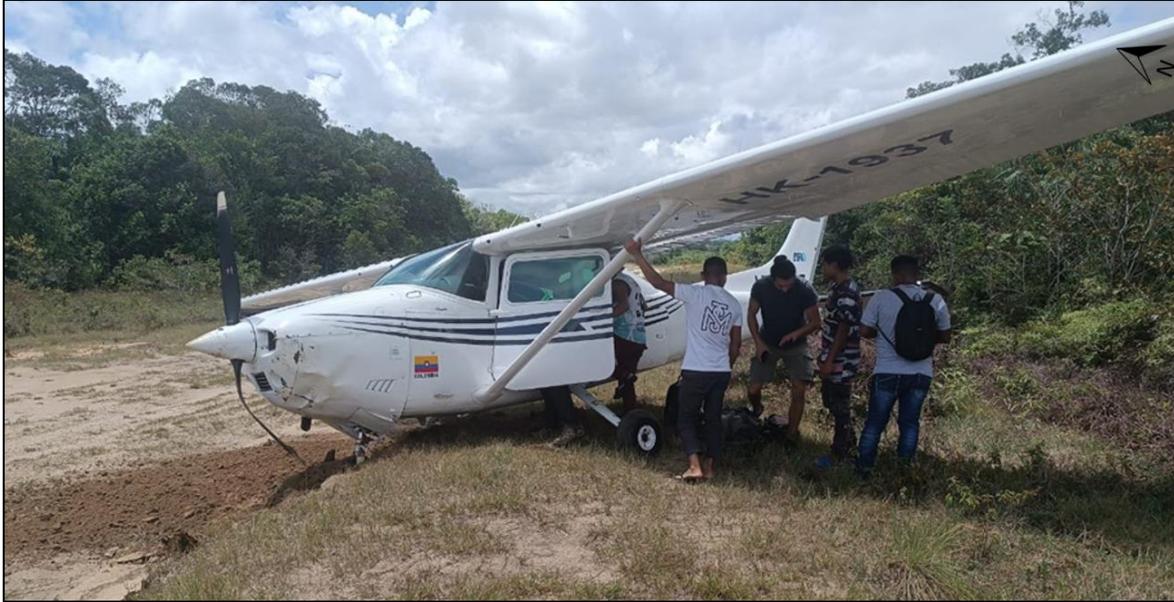
La aeronave sufrió daños menores en su estructura, con abolladuras en la parte inferior de la cubierta del motor y doblamiento de una de las palas de la hélice.

**Fotografía No. 1: Condición final de la aeronave HK 1937.**

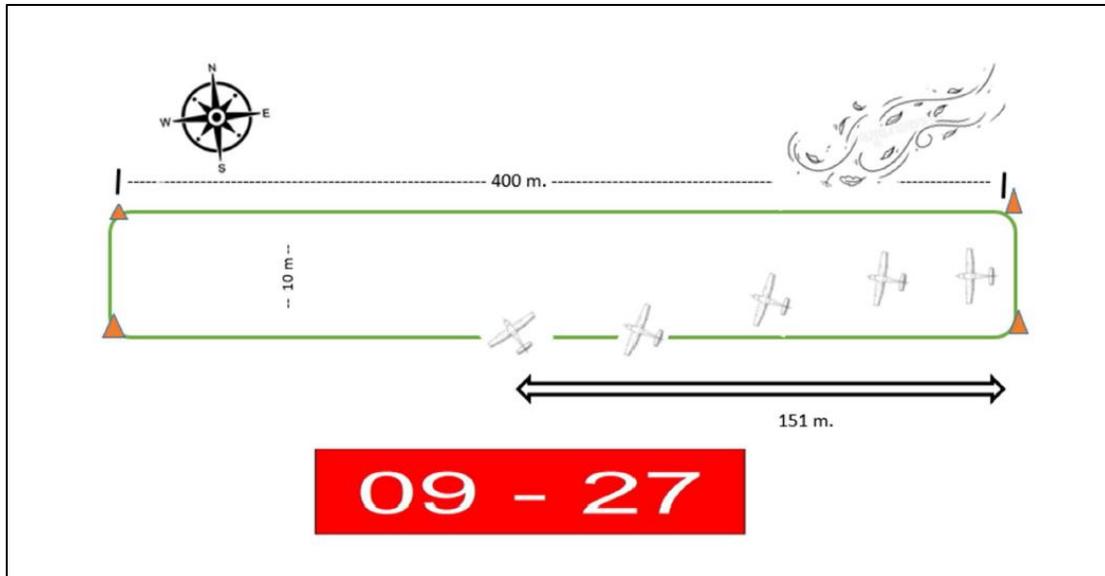
La inspección del lugar permitió determinar el recorrido de la aeronave. Inicialmente, la aeronave sentó ruedas en las coordenadas N 01°43' 23" W 69°50' 31" desplazándose 107 m hasta el inicio de su derrape; posteriormente, durante el derrape y según se muestra por marcas dejadas sobre la pista, la aeronave se desplazó 44 m hasta su posición final, para un recorrido total de 151 m.

*Imagen No. 1: Croquis del desplazamiento de la aeronave HK 1937.*

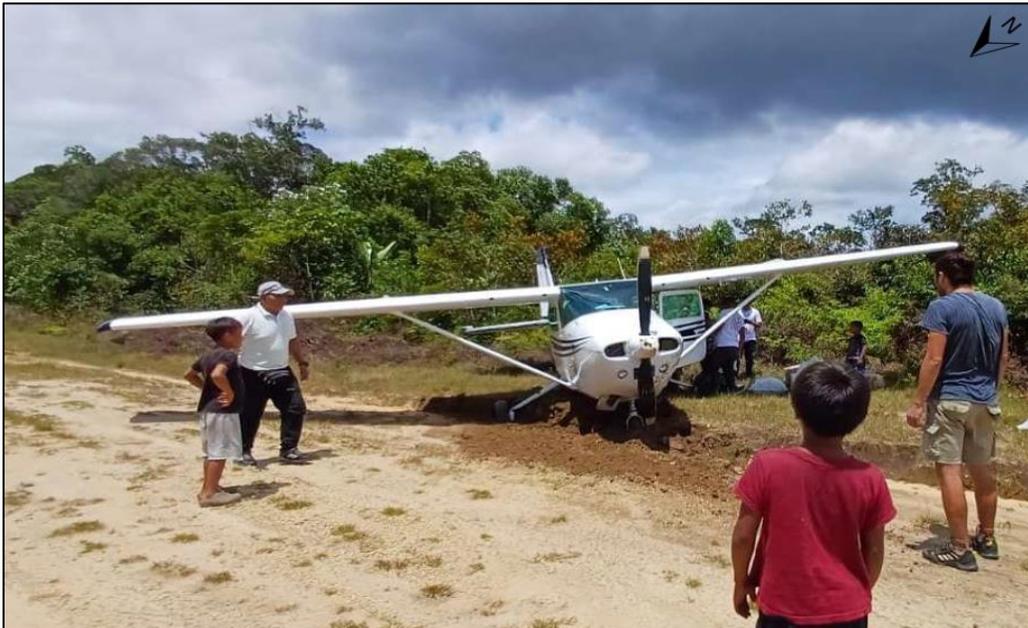
La aeronave quedó ubicada a un costado de la pista 27/09 sobre un montículo de tierra en coordenadas N 01°43' 34" W 69°50' 43" del aeródromo Camanaos (SQKM) en zona rural del departamento del Vaupés, a una elevación de 176 m ASL. La aeronave se detuvo con rumbo final 300°.

*Fotografía No. 2: Posición final de la aeronave HK 1937.*

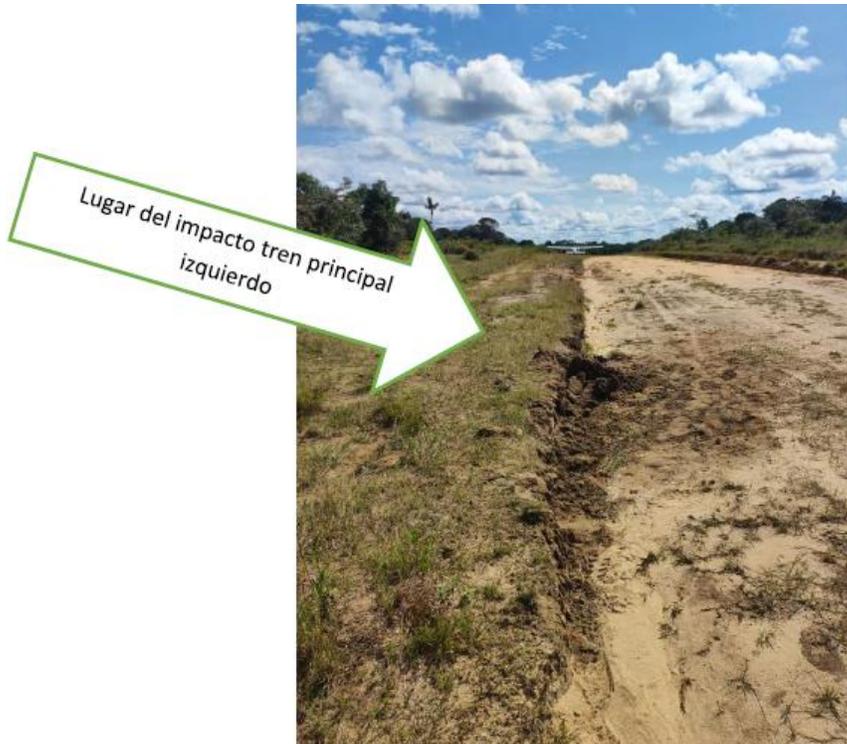
Durante el derrape la aeronave fue detenida por un montículo de tierra ubicado en el borde de la pista, el cual presentaba una altura de 40 cm aproximadamente.

Cabe destacar que este es un aeródromo no preparado cuyo mantenimiento lo realizan los habitantes del sector, quienes delimitan los bordes de pista con montículos; la superficie es fangosa en épocas de lluvia; en cada cabecera se han instalado dos triángulos de señalización; no cuenta con manga veletas en ninguna de sus cabeceras.

**Fotografía No. 3: Montículo de tierra ubicado en el costado izquierdo de borde de la pista 27/09.**

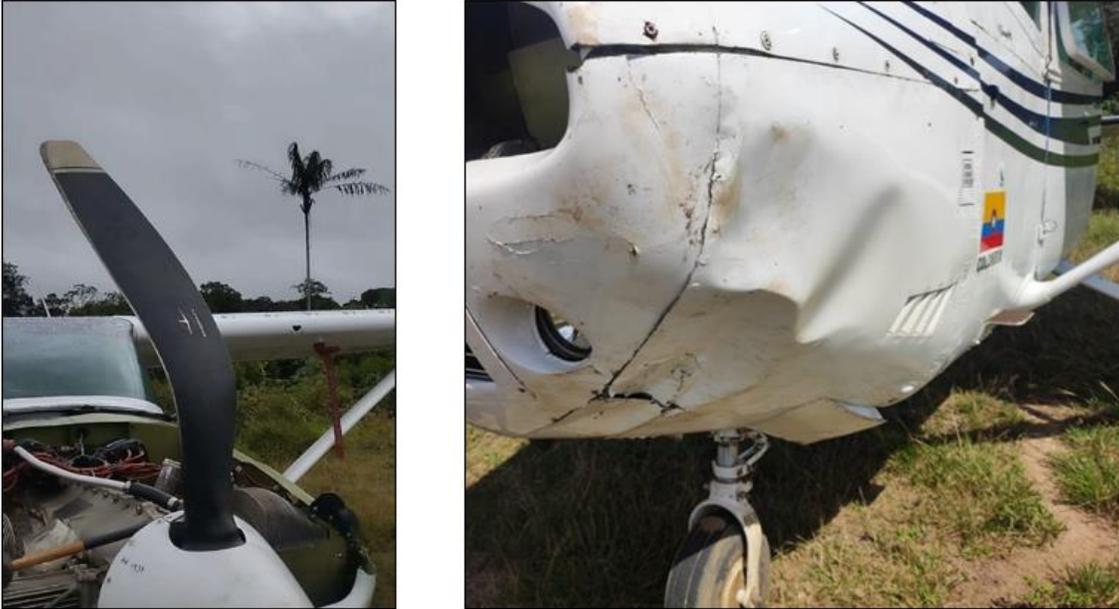
Abolladuras en la cubierta del motor, en la parte inferior izquierda, debido al contacto con el montículo de borde pista.

La hélice marca McCauley, modelo 2A34C203-C, S/N 140006 se encontró con una de sus palas deformadas, debido al impacto de la aeronave con el montículo. Se efectuó rotación manual de la hélice verificando libre movimiento del motor y de sus componentes. El *spinner* se encontró en perfecto estado.

**Fotografía No. 4:** Izquierda- doblamiento de una de las palas. Derecha- abolladuras en la parte inferior de la cubierta del motor de la aeronave HK 1937.
