# INFORME PRELIMINAR INCIDENTE GRAVE

## COL-22-15-GIA

**Fractura tren de aterrizaje**

Aviodeco AC-05-Pijao

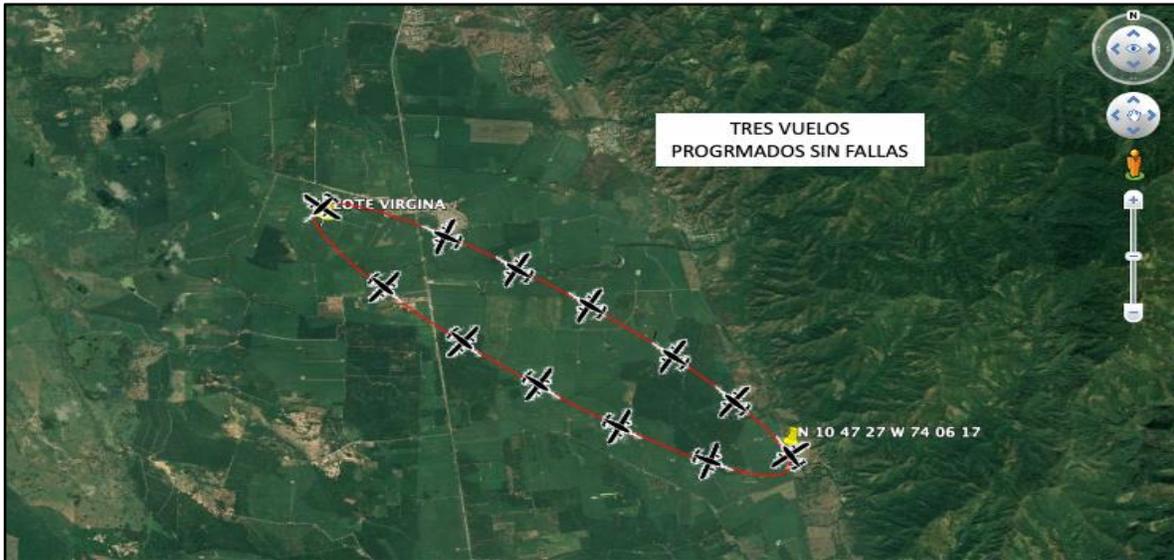
Fotografía No. 2 – Trabajo de aspersión de la aeronave HK-3631

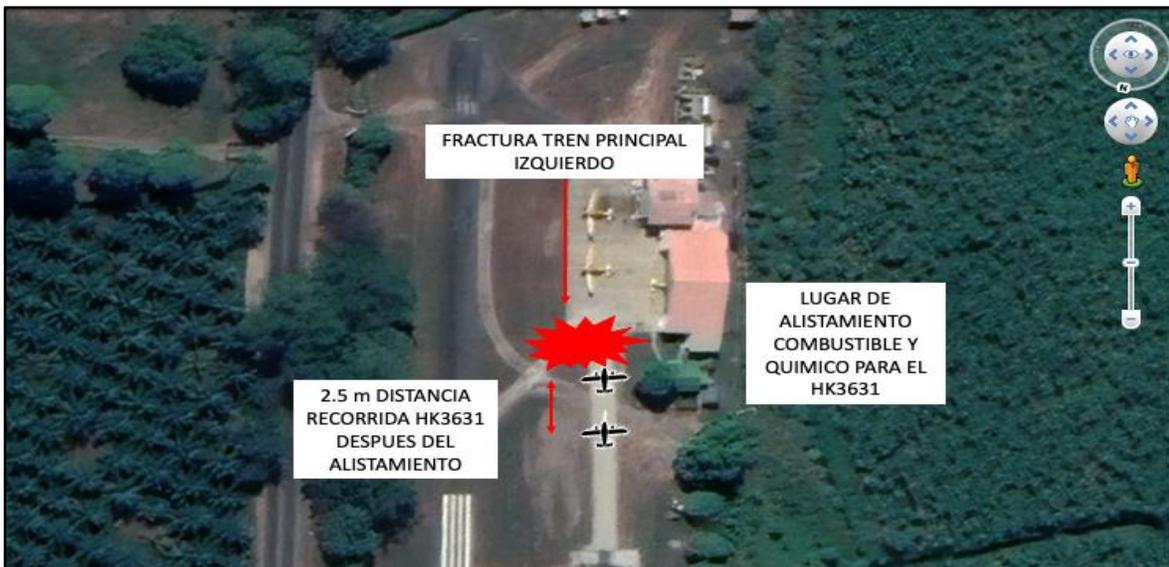
De acuerdo con la declaración de la tripulación, una vez comenzó el taxeo, y después de haber recorrido aproximadamente 2 m, el tren principal izquierdo colapsó haciendo que la aeronave se inclinara hacia la izquierda.

Fotografía No. 3 - Dinámica del incidente grave HK-3631.

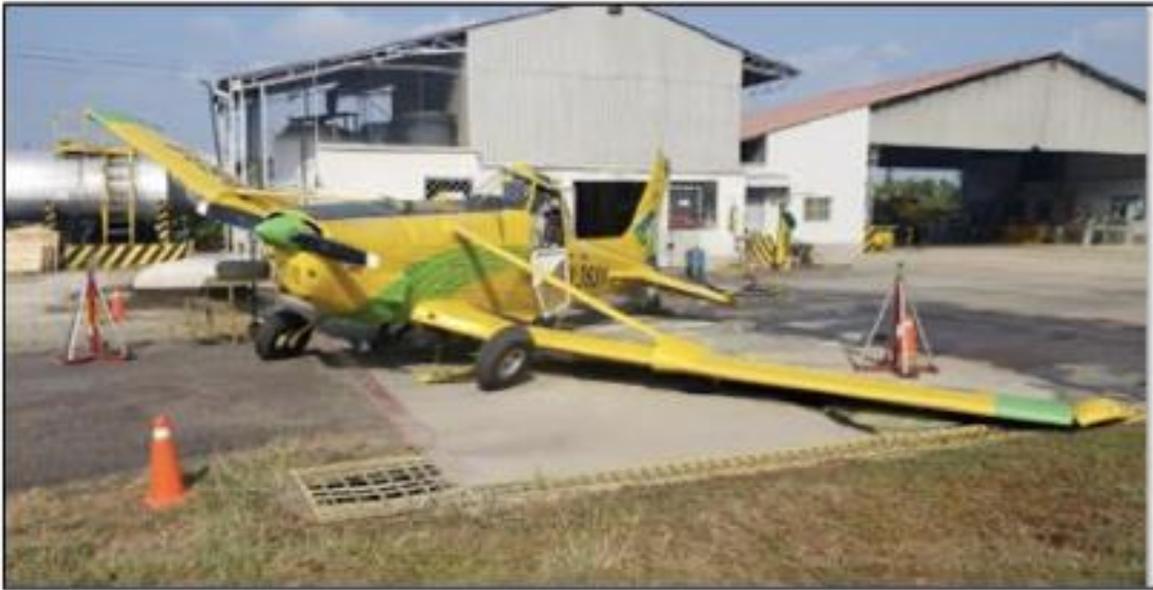
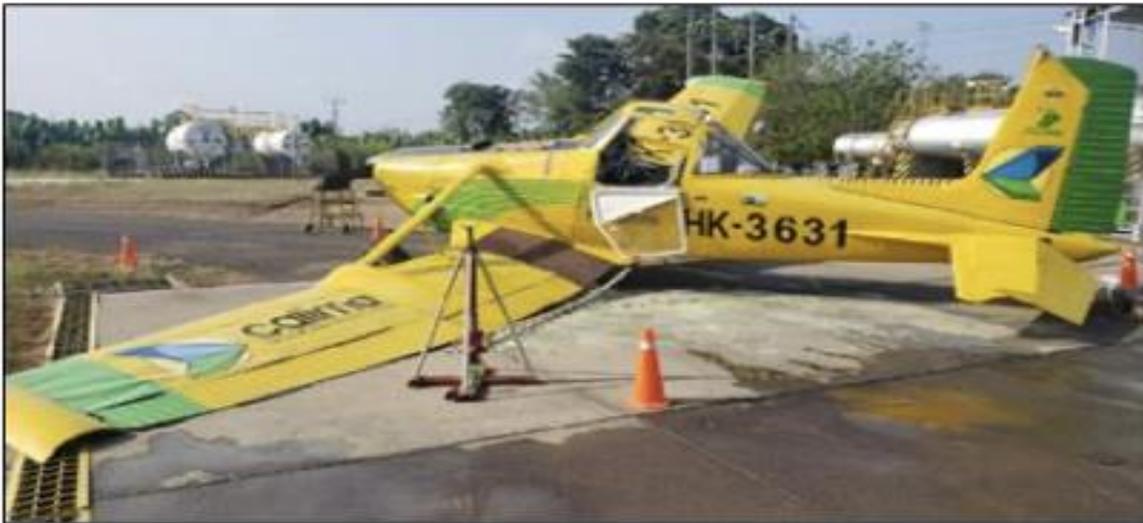
Como consecuencia del colapso del tren, la parte baja del plano izquierdo hizo contacto con la superficie de la rampa, sin presentar daños de consideración. El Piloto apagó la aeronave, y evacuó por sus propios medios, ileso.

Efectuada una inspección se encontró que la aeronave había quedado soportada por la bomba del sistema de aspersión, situación que evitó la parada súbita del motor y daños en la hélice y en la parte baja del fuselaje.

*Fotografía No. 4 y 5 - Posición final de la aeronave HK-3631.*

La aeronave tuvo fractura total de la pierna principal del tren izquierdo, a la altura de la ubicación de los 2 pernos externos de la chapa que une la estructura tubular con las piernas del tren aproximadamente, a una distancia de 11.82 in.
