INFORME PRELIMINAR
INCIDENTE GRAVE

COL-24-61-DIACC

Excursión de pista en aterrizaje (RE)

Matrícula HK2790G

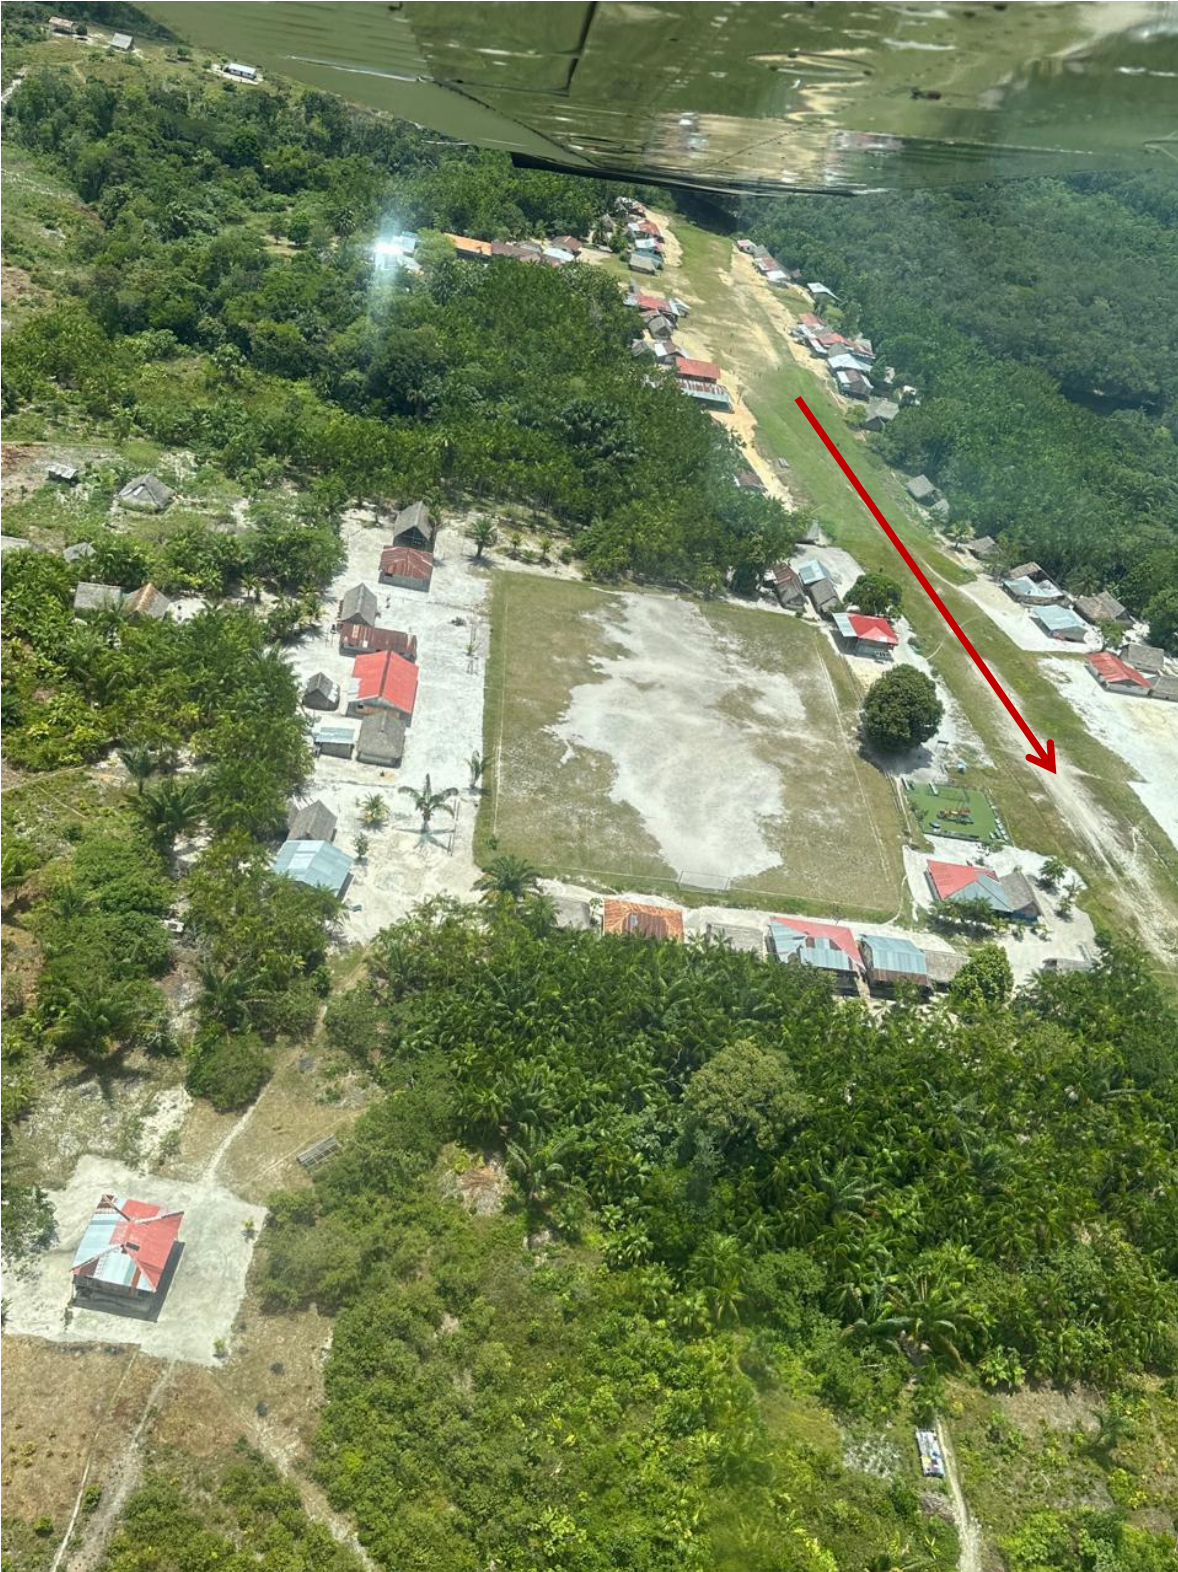
El Piloto aterrizó de manera aparentemente normal por la pista 19; manifiesta que al intentar frenar, los frenos no fueron efectivos; la aeronave no se detuvo en la pista y abandonó la misma por el extremo del umbral 01; finalmente se detuvo en el área pendiente ubicada entre el borde de la pista y el río Cuyari.

Fotografía No. 1: Aeródromo de Campo Alegre y trayectoria de aterrizaje.

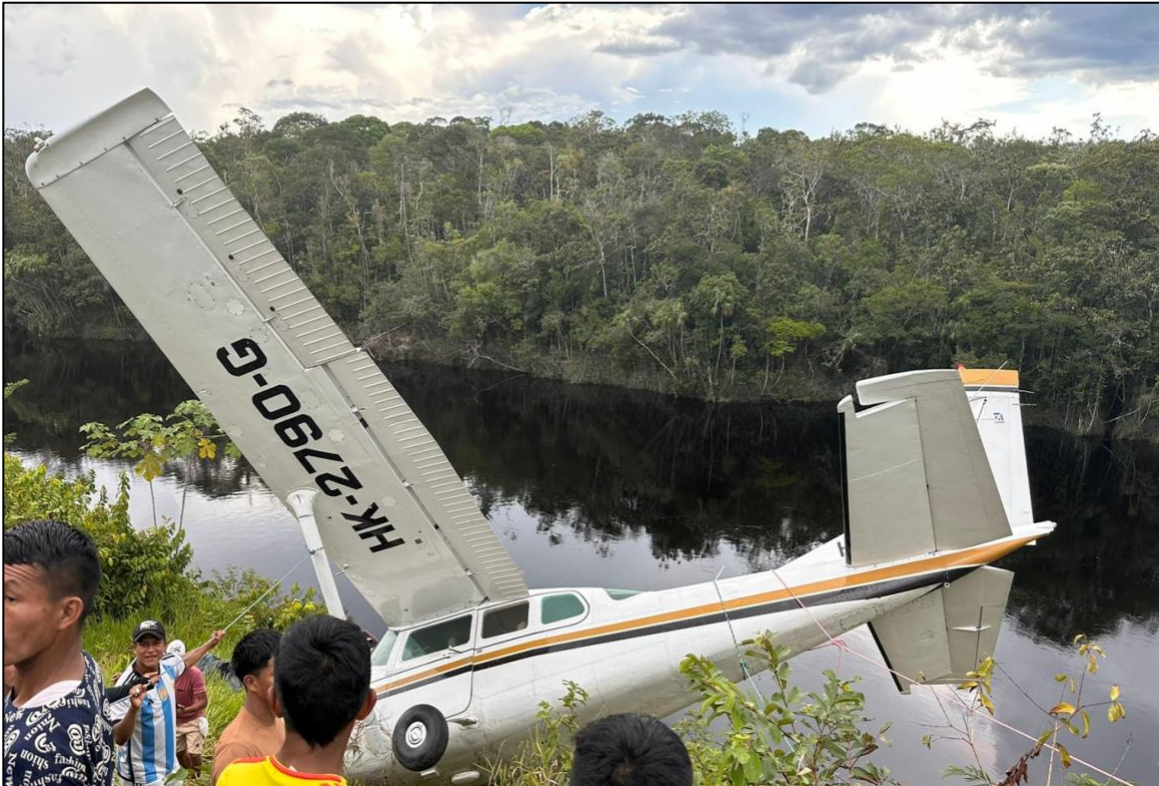
El Piloto apagó el motor, aseguró la aeronave y la abandonó por sus propios medios, ileso. La aeronave terminó con daños importantes.

Fotografía No. 2: Posición final de la aeronave.

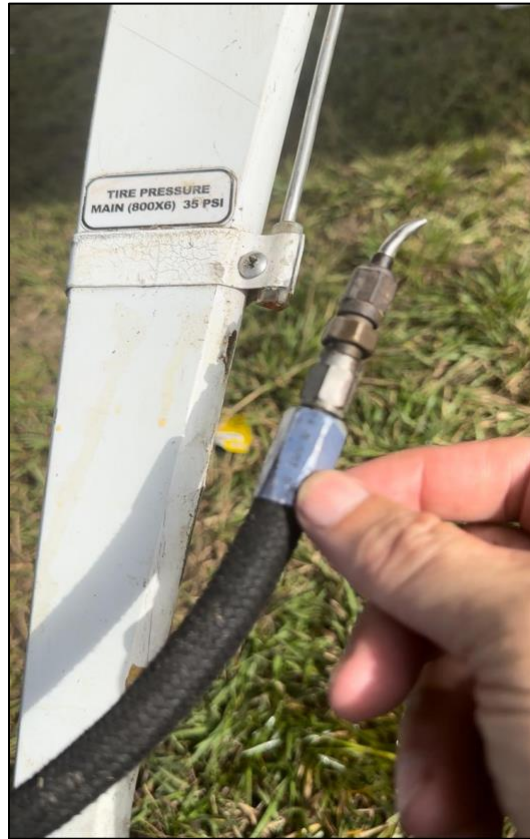
Dentro de la investigación inicial y por información del Piloto se encontró una fractura de la línea de hidráulico de los frenos.

Fotografía No. 3: Rotura de la línea de hidráulico del freno.

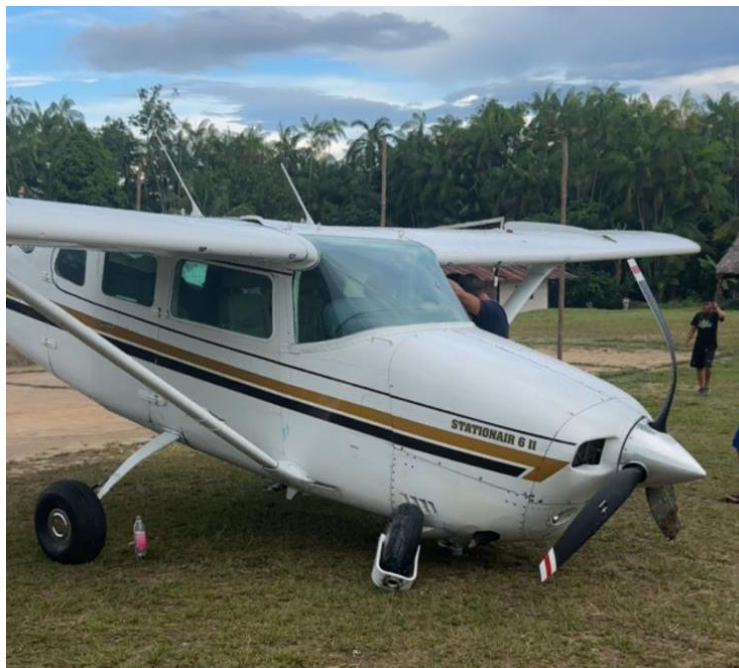
Fotografía No. 4: Daños presentados en la Hélice y tren del morro.

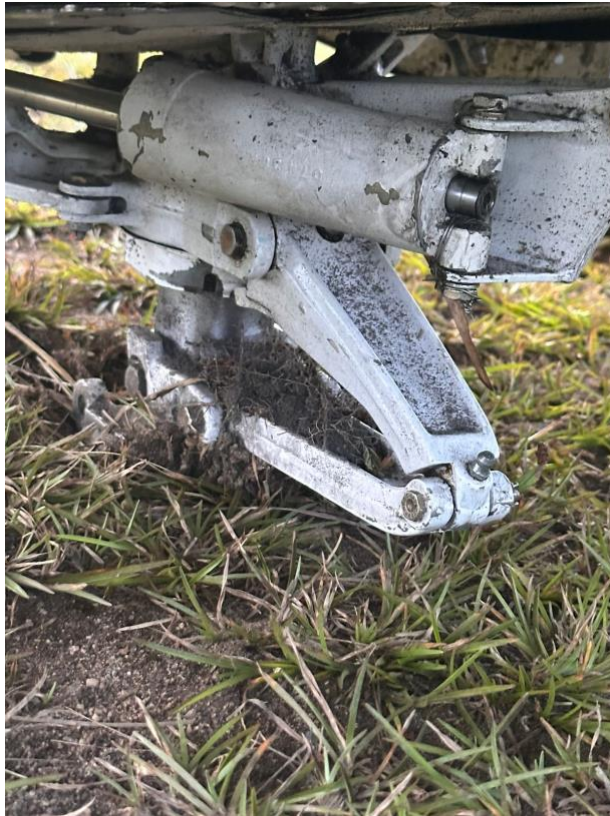
Fotografía No. 5: Desprendimiento de la rueda del tren del morro.

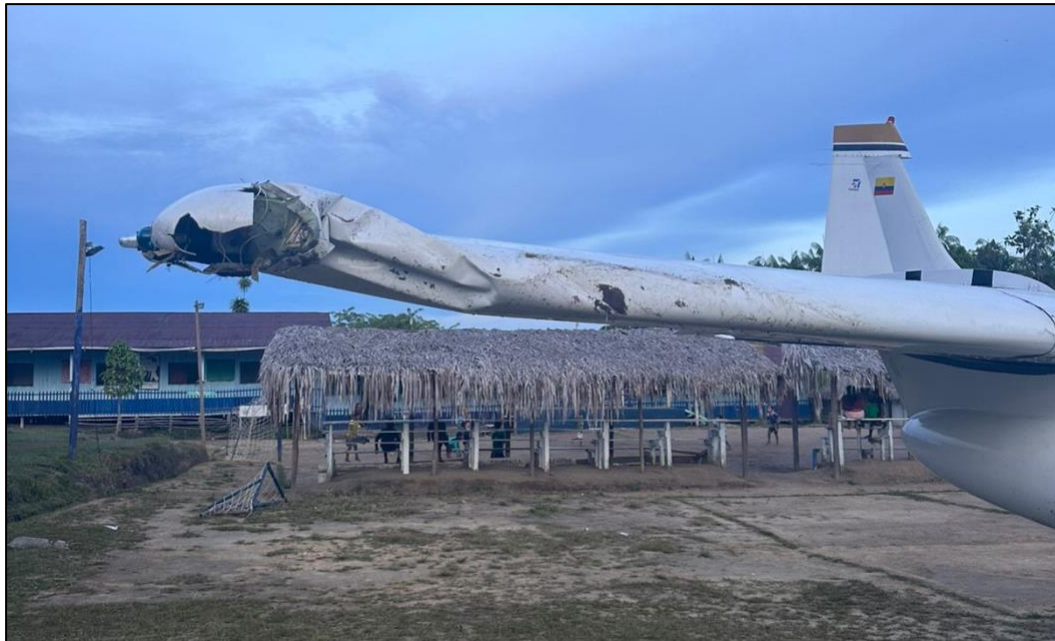
Fotografía No. 6: Daños presentados en el plano derecho.
