INFORME FINAL

INCIDENTE GRAVE

COL-22-45-GIA

Falla de planta motriz y aterrizaje de emergencia

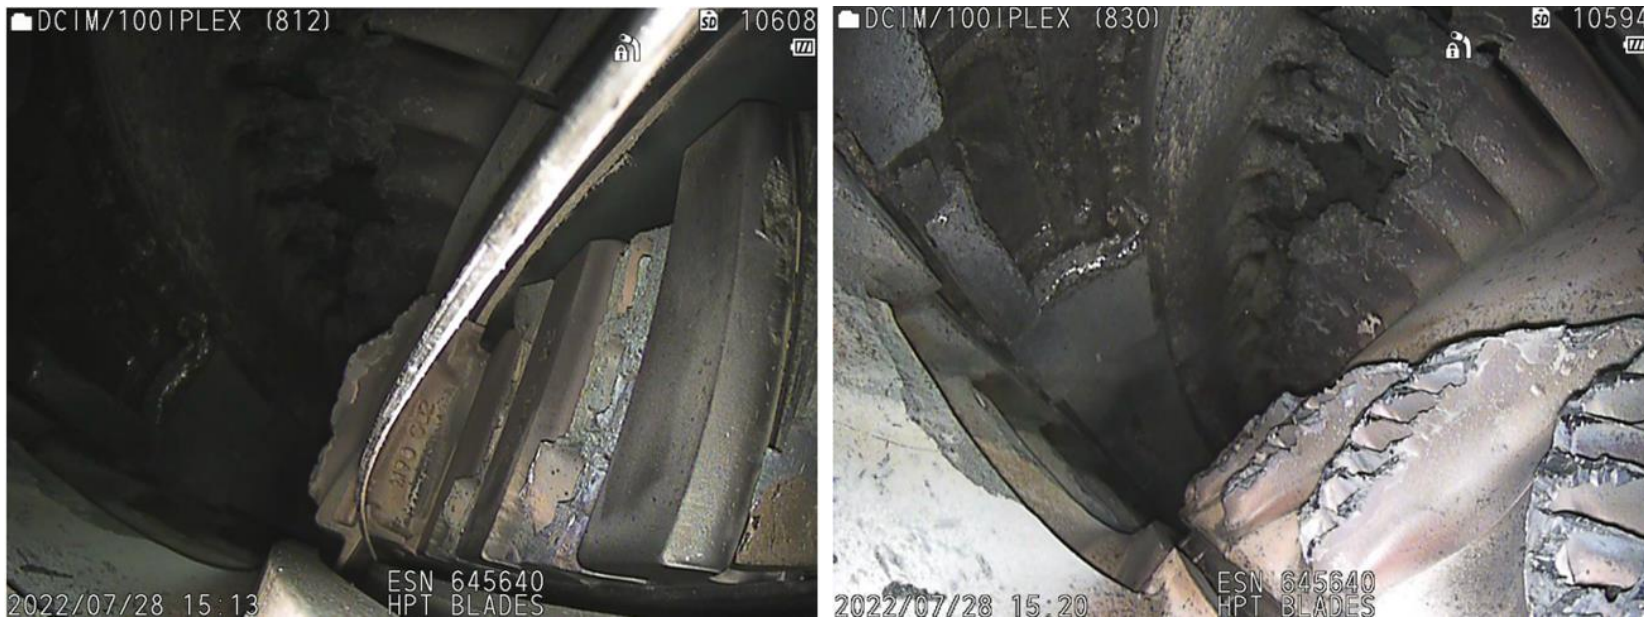
El 28 de julio de 2022, se efectuó una inspección boroscópica a este motor. Se encontraron todos los álabes de la sección de turbina de alta presión HPT, fracturados; y tres (3) álabes se encontraron fracturados desde la raíz en donde se anidaba el disco de la turbina de alta presión, HPT.

Fotografías No. 1 y 2: Estado general de la etapa de turbina de alta presión HPT, motor No. 2.

El jueves 28 de julio de 2022 se programó la inspección boroscópica (BSI) al motor 645640. La inspección boroscópica encontró todos los álabes HPT fracturados y faltantes. Tres de ellos se encontraron fracturados desde la raíz en su anidamiento al disco HPT.

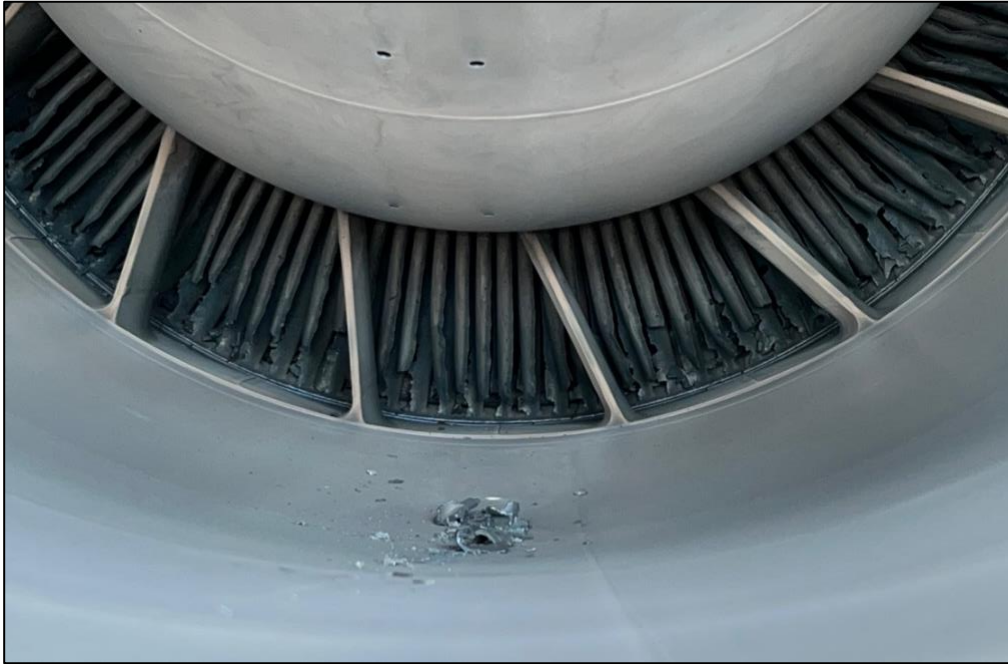
MENORES. La aeronave no reveló daños externos. El motor No. 2, CFM56-5B4/3, S/N: 645640, presentó evidente desprendimiento y fragmentos de los álabes de la sección de turbina de baja presión, LPT.

Fotografía No. 3: Apariencia general y restos de los álabes de etapa de turbina de baja presión LPT, del motor No. 2.

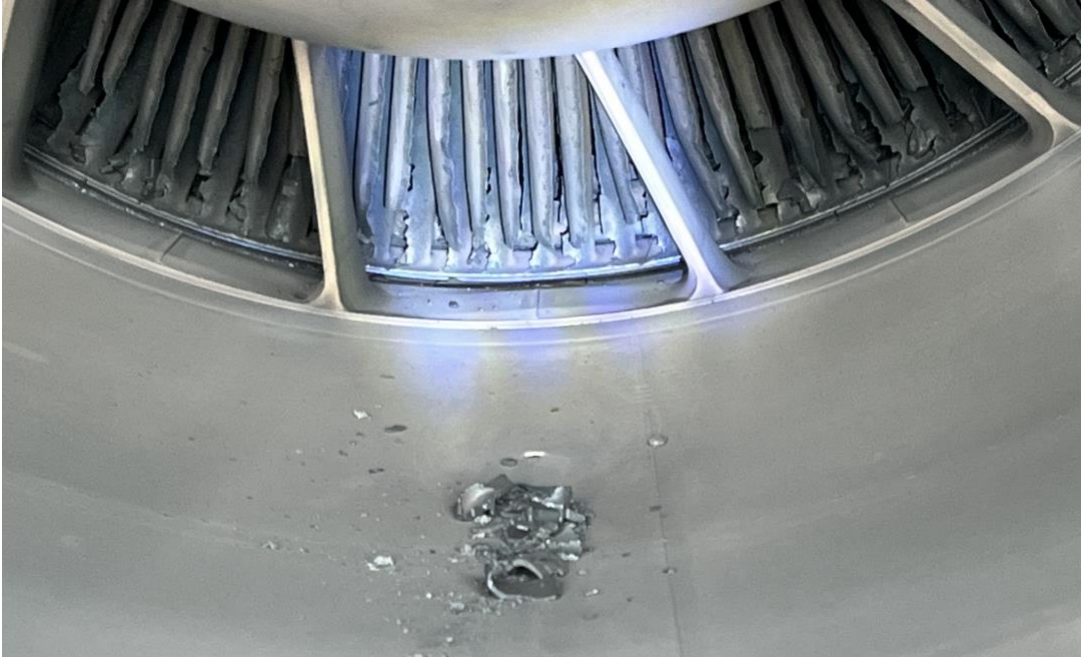
La inspección inicial realizada a la aeronave no reveló daños externos. El motor No. 2 CFM56-5B4/3, S/N: 645640, fue inspeccionado visualmente observándose el evidente desprendimiento y restos de los álabes de la sección de turbina de baja presión LPT. Así mismo, se determinó que el compresor no giraba.

Fotografía No. 4: Condición de los álabes y restos en la sección LPT, motor SN 645640.

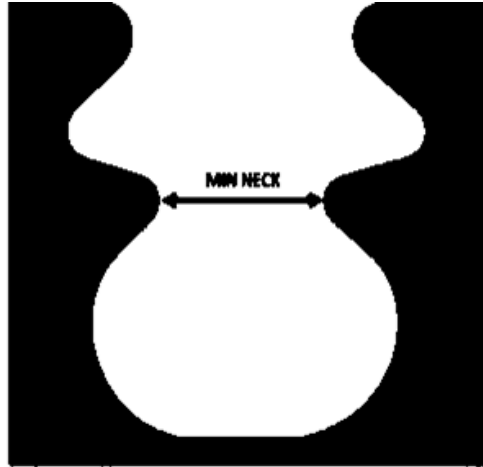
Los eventos identificados presentaban características relacionadas con crecimiento del agrietamiento en la junta del álabes “min neck”.

Figura No. 1: Localización de la junta del álabe “min-neck”.

Altas tensiones locales generadas en las uniones “*min neck*” y en el cuerpo de los álabes de la etapa de turbina de alta presión (HPT), que en la operación normal generaron fatiga en el material, iniciando grietas que se propagaron radialmente hacia afuera, hasta provocar la fractura y desprendimiento de un álabe.

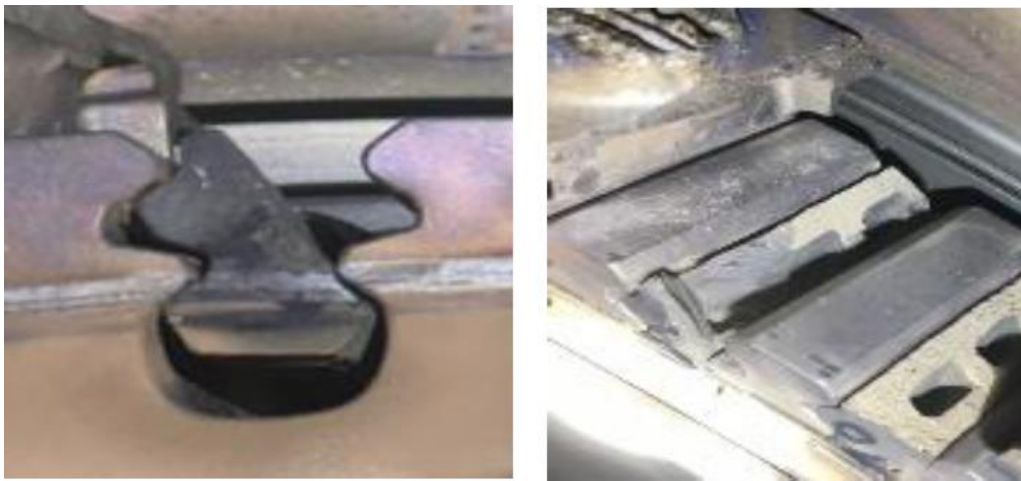
Fotografías No. 5 y 6: Localización de la junta del álabe “min-neck” en HPT. Fuente: CFM International.

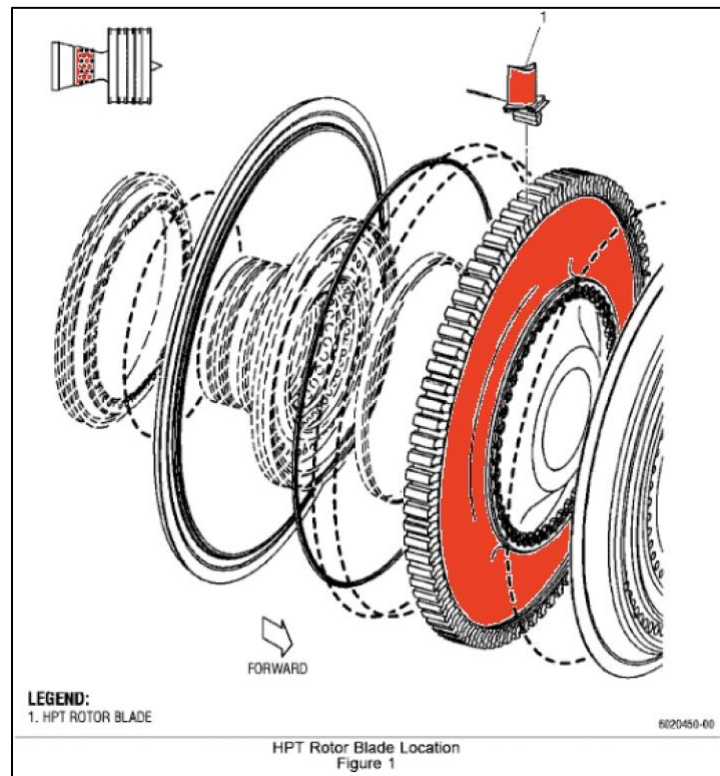
El SB atribuye como causa de esta fractura y separación de los álabes, a las altas tensiones locales en la superficie del álabe HPT, las cuales pueden inducir grietas por fatiga que se propagan radialmente hacia afuera hasta producirse la falla.

Figura No. 2: Localización de los álabes de HPT – Fuente: SB - CFM56-5B S/B 72-1094.
