ACCIDENTE

INFORME PRELIMINAR

COL-24-64-DIACC

Arborizaje de globo aerostático debido a viento

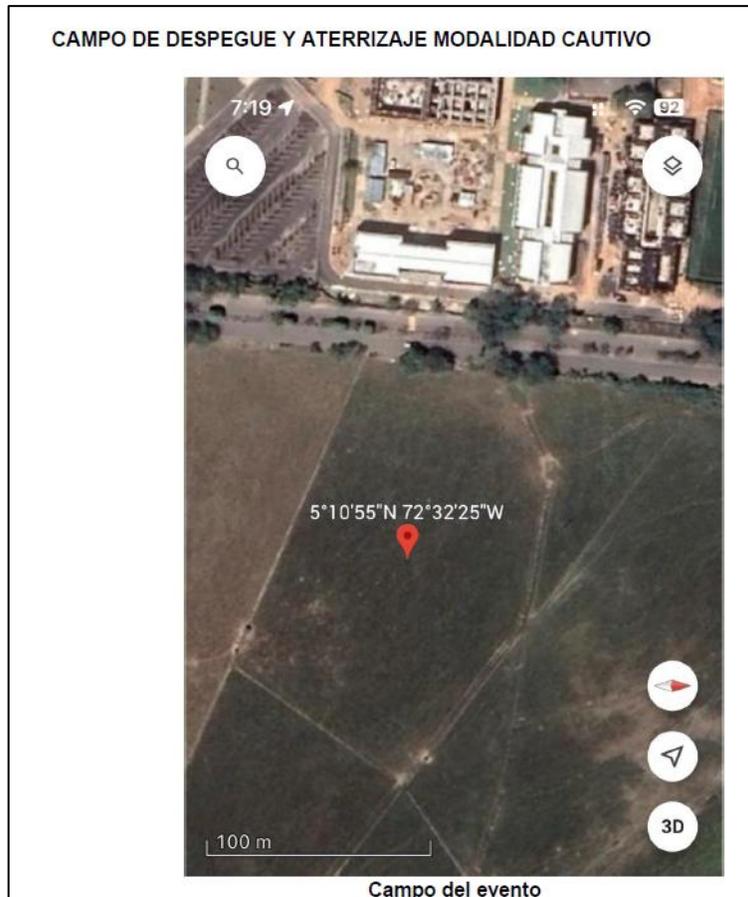
Imagen No. 1: Campo utilizado para el vuelo cautivo del globo, Aguazul, Casanare.

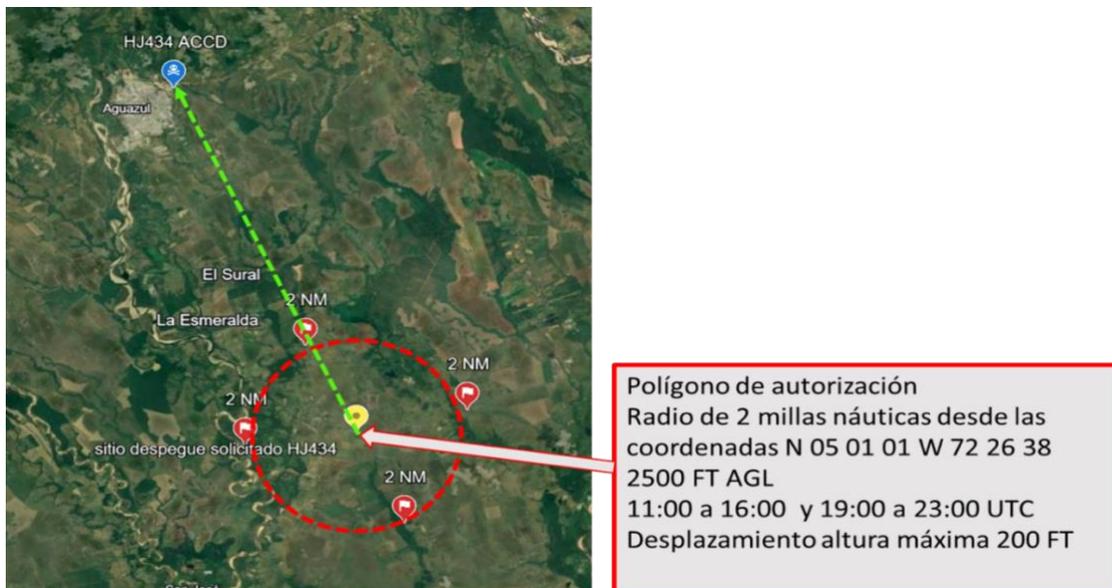
Tal como se describió, el globo realizaba vuelos cautivos, no libres, en un campo ubicado en las coordenadas N 05°10'54" W72°32'25", ubicadas aproximadamente a 7,6 NM del sitio autorizado. Y el vuelo que terminó en accidente se realizaba a las 18:43 HL, por fuera de las horas autorizadas, en condiciones nocturnas.

Imagen No. 3: Grafico de polígono autorizado aeronáutica y sitio del accidente del HJ434.

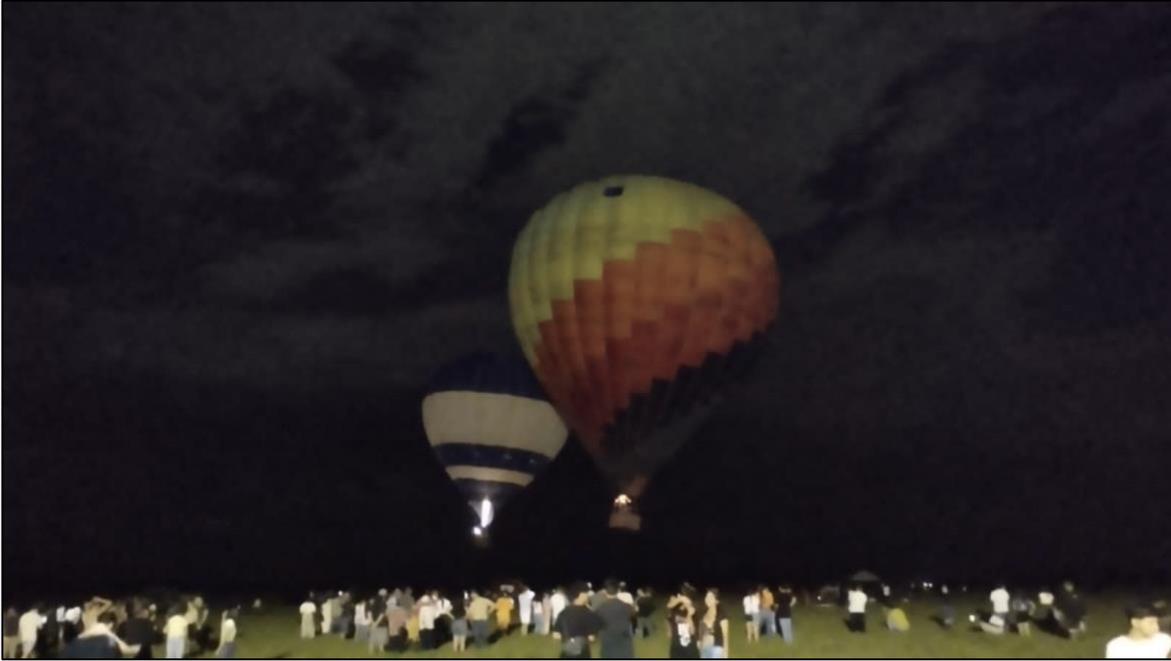
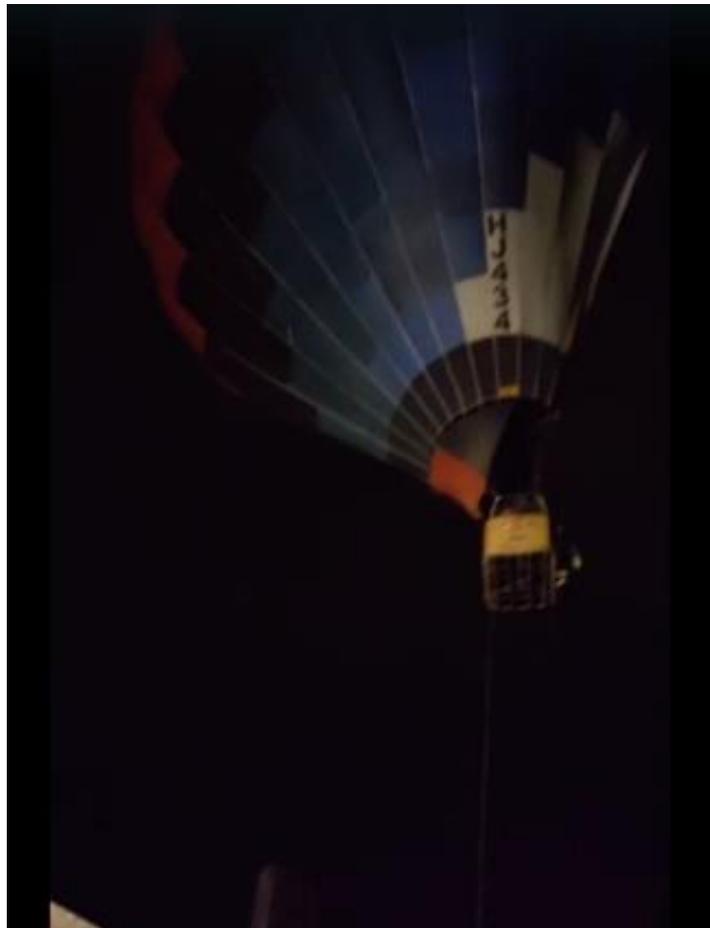
Imagen No. 6: Operación nocturna de los globos HJ434 y HJ433 - 13 octubre 2024 antes del accidente.

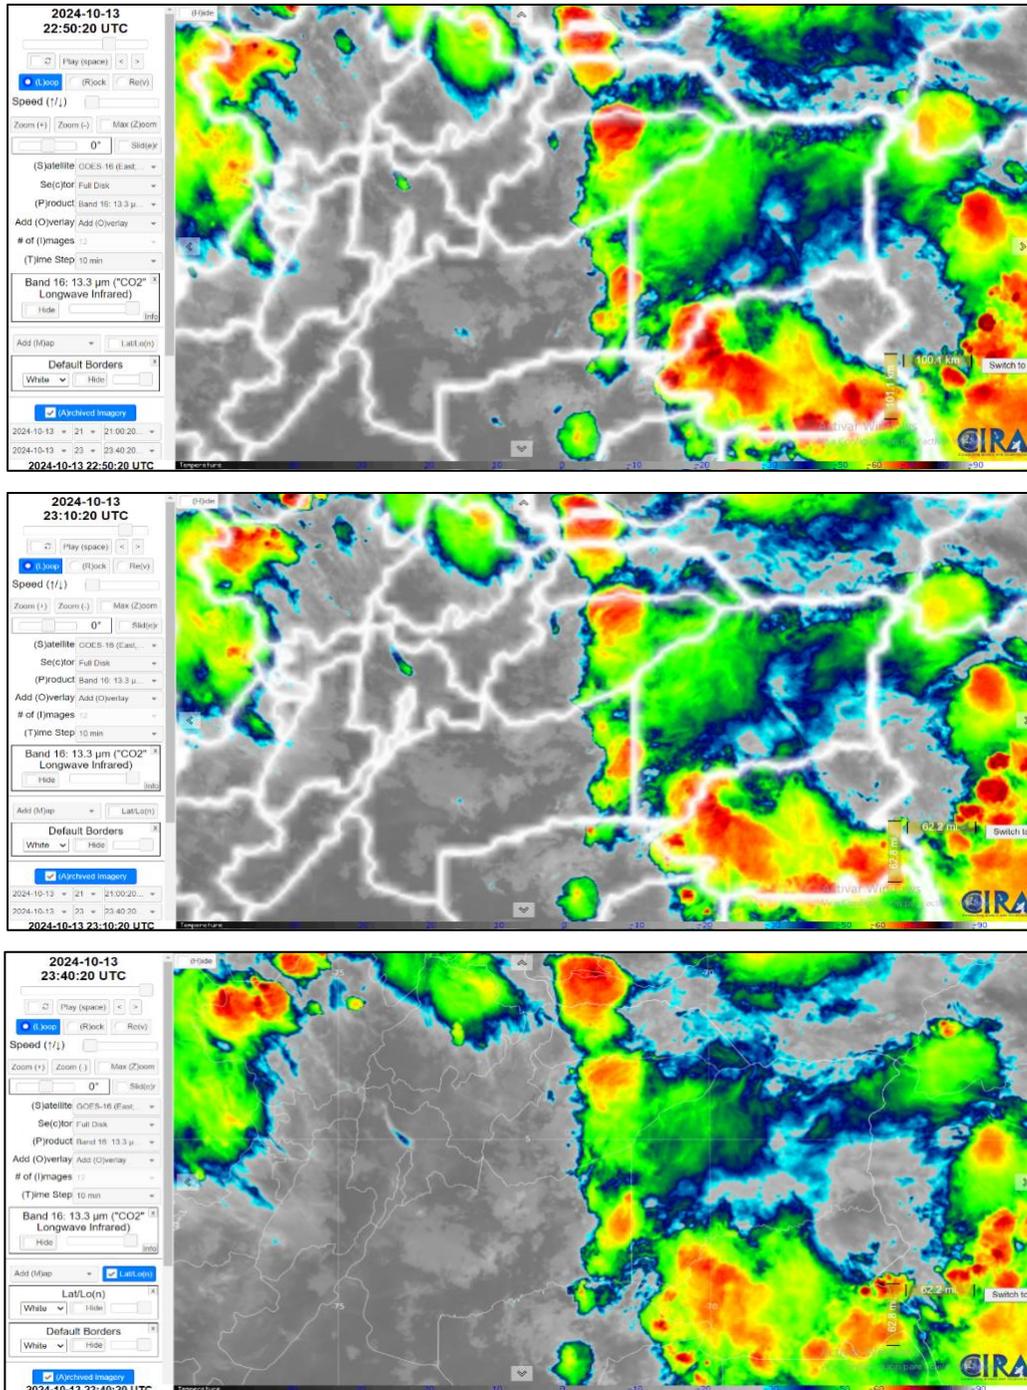
En las imágenes satelitales se puede evidenciar que en la zona de operación existe un sistema de mal tiempo; y en los videos obtenidos de las redes sociales se puede evidenciar que el globo no fue afectado por una ráfaga súbita y momentánea, sino por un viento constante.

Imagen No. 7: Imágenes satelitales de la evolución de las condiciones meteorológicas.

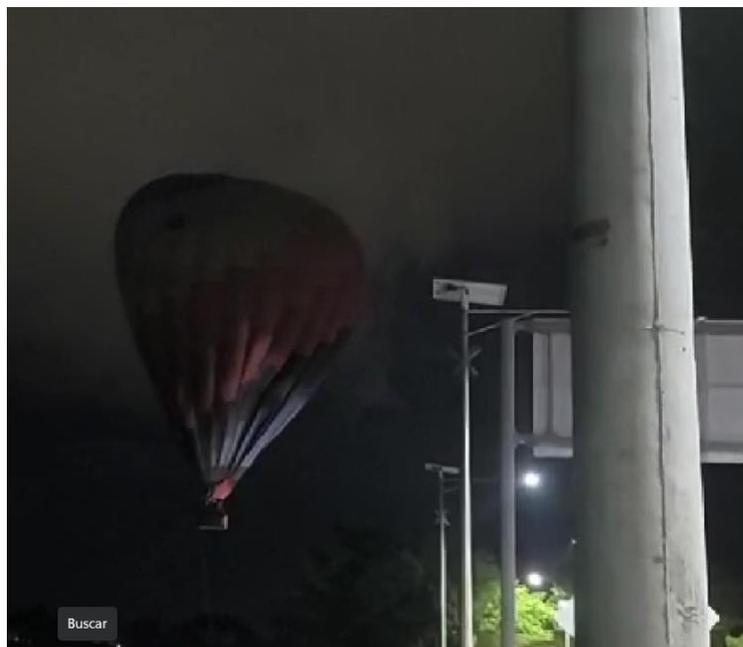
Imagen No. 9: Presencia de nubes en el área de operación del vuelo cautivo.

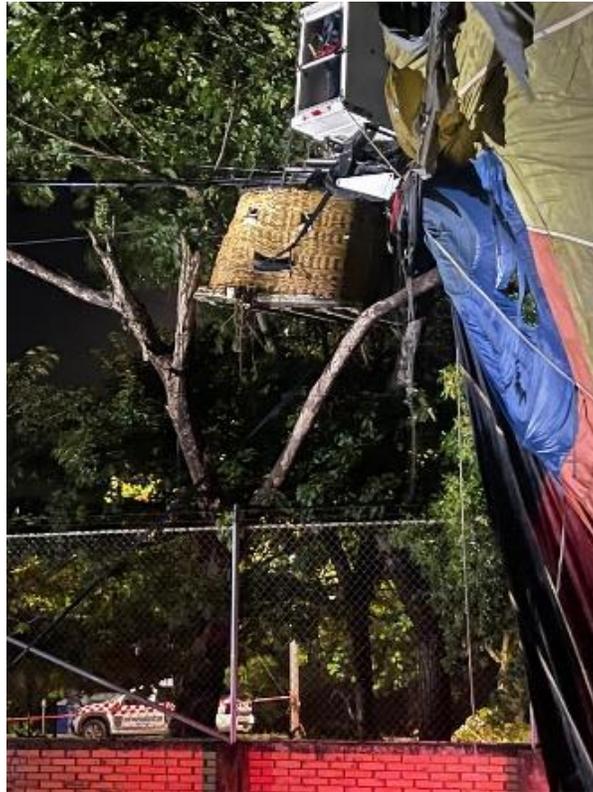
Imagen No. 10: Barquilla y envoltura, cuando eran retirados de los árboles en donde se efectuó el aterrizaje de emergencia.

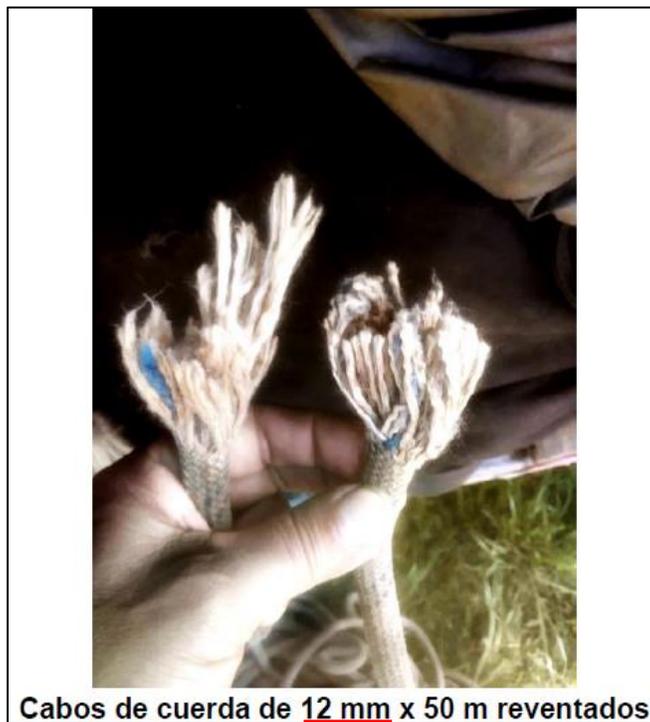
Se presentó entonces una ráfaga de viento de alta intensidad constante, que elevó e hizo colapsar lateralmente la envoltura del globo, y que causó la fractura de las dos cuerdas que lo anclaban a tierra. En ese momento dos espectadores se aferraron, uno a la barquilla del globo, y otro a una de las cuerdas. El globo inició un desplazamiento lateral hacia los límites del campo.

Cabos de cuerda de 12 mm x 50 m reventados

Imagen No. 14: Dos cuerdas de 12 mm de espesor utilizadas para el amarre.

(El espesor debía ser de 20 mm)

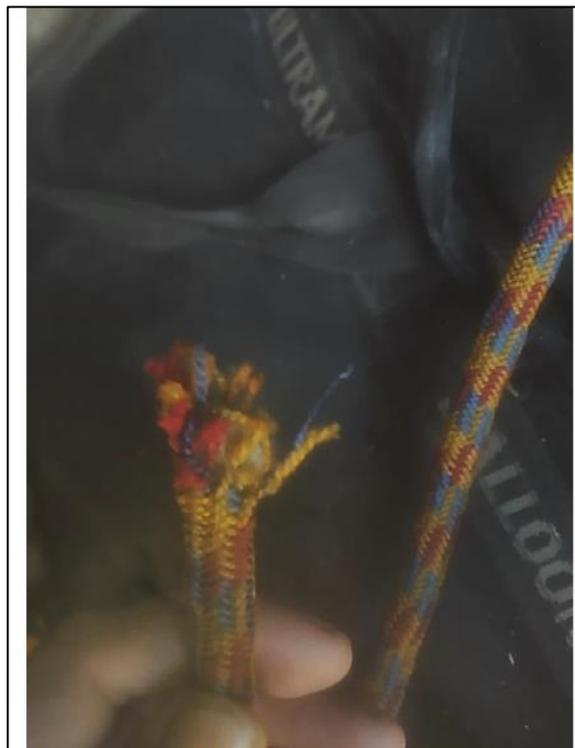
Cabo de cuerda de 12 mm x 100 m reventado.

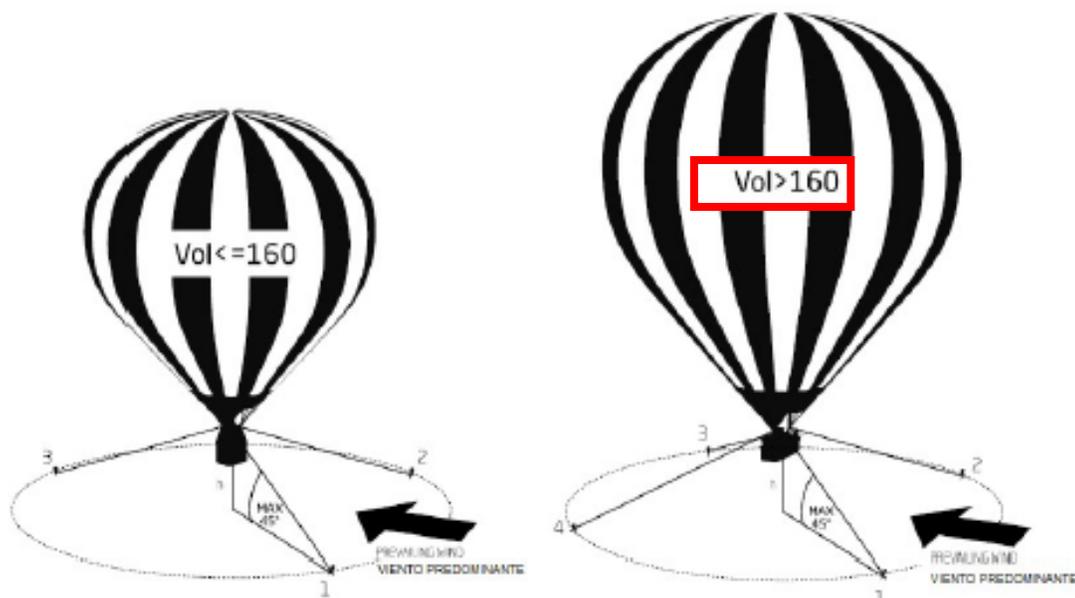
Figura 1

El globo debe atarse, como mínimo, con dos cuerdas en V en el lado de donde viene el viento y con otras dos más en el lado opuesto. Los elementos a usar para la sujeción/amarre deben ser suministrados por ULTRAMAGIC ($\phi 20\text{mm}$ mínimo para cuerdas) o cumplir claramente estos parámetros: mínimo 6000Kg para las cuerdas y 4000Kg mínimo para los mosquetones (resistencia de rotura).
