INFORME PRELIMINAR

COL-22-33-DIACC

**Colisión en tierra
Lear Jet 45
Matrícula LV-GOM
11 de junio de 2022
Aeropuerto Alfonso Bonilla Aragón
Palmira, Valle del Cauca**

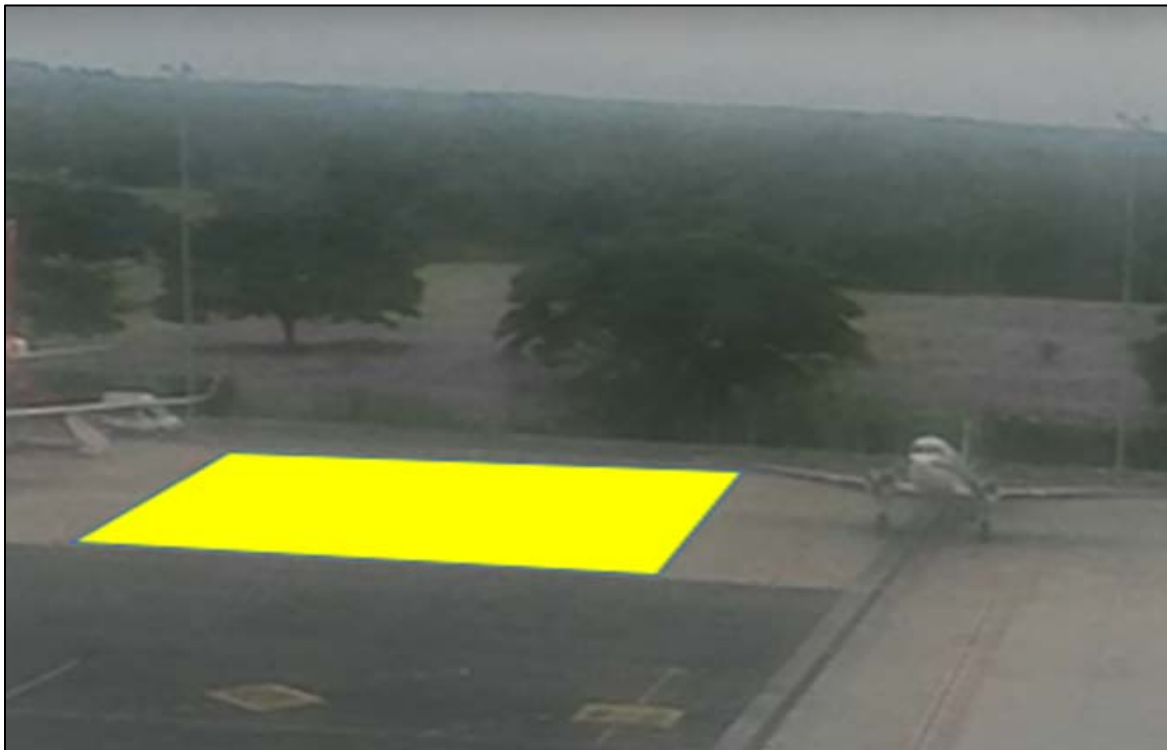
En la plataforma Internacional, en el área asignada, se encontraban parqueadas una aeronave A-320 y una aeronave DC-3T de la Policía Nacional, con una distancia de 24 metros disponibles entre sus planos. Este espacio fue el asignado para el parqueo del avión Lear Jet.

Fotografía No. 1: Posición asignada para el parqueo de la aeronave LV-GOM.

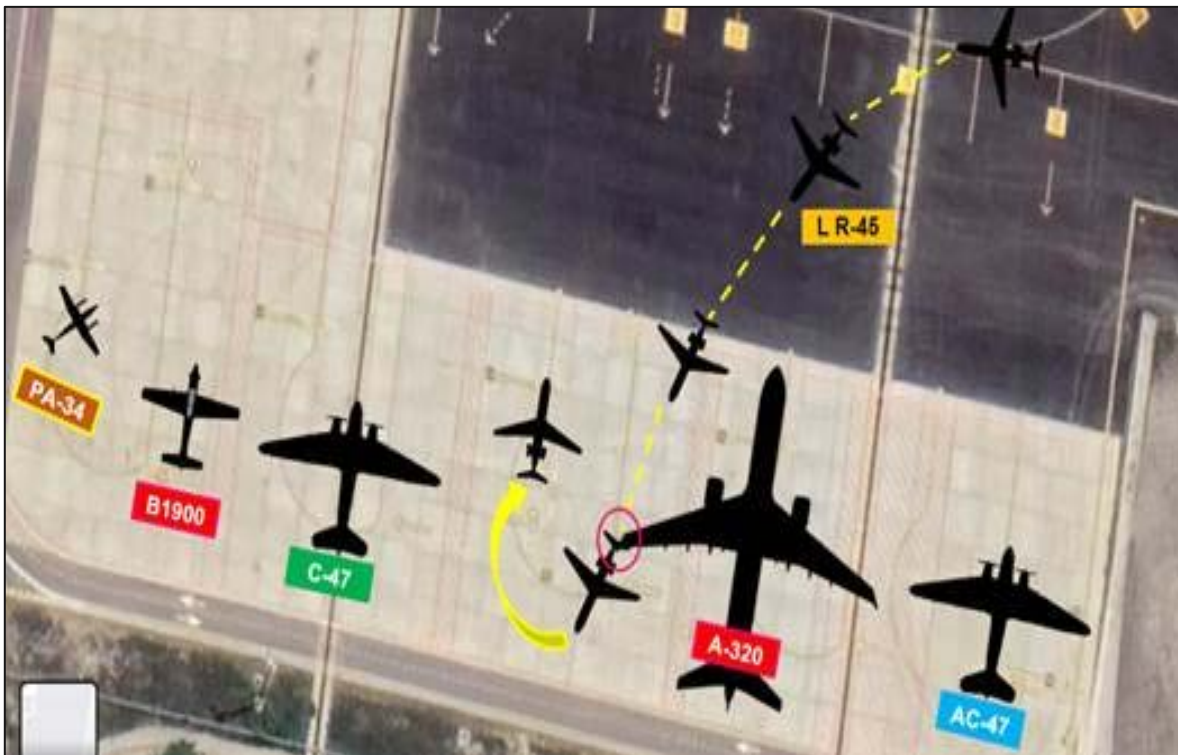
La tripulación del LV-GOM inició el ingreso al área asignada para su parqueo de acuerdo con las señales que le suministró el señalero; sin embargo, el ingreso se hizo diagonalmente, desde el frente del avión A320, de manera que el Lear Jet invadió el diamante de seguridad del avión A320, señalado por conos, de manera que el estabilizador horizontal izquierdo del Lear Jet golpeó la parte inferior, cerca de la punta, del plano izquierdo del Avión A320.

Imagen No. 1: Movimiento realizado por la aeronave Lear Jet para su parqueo.

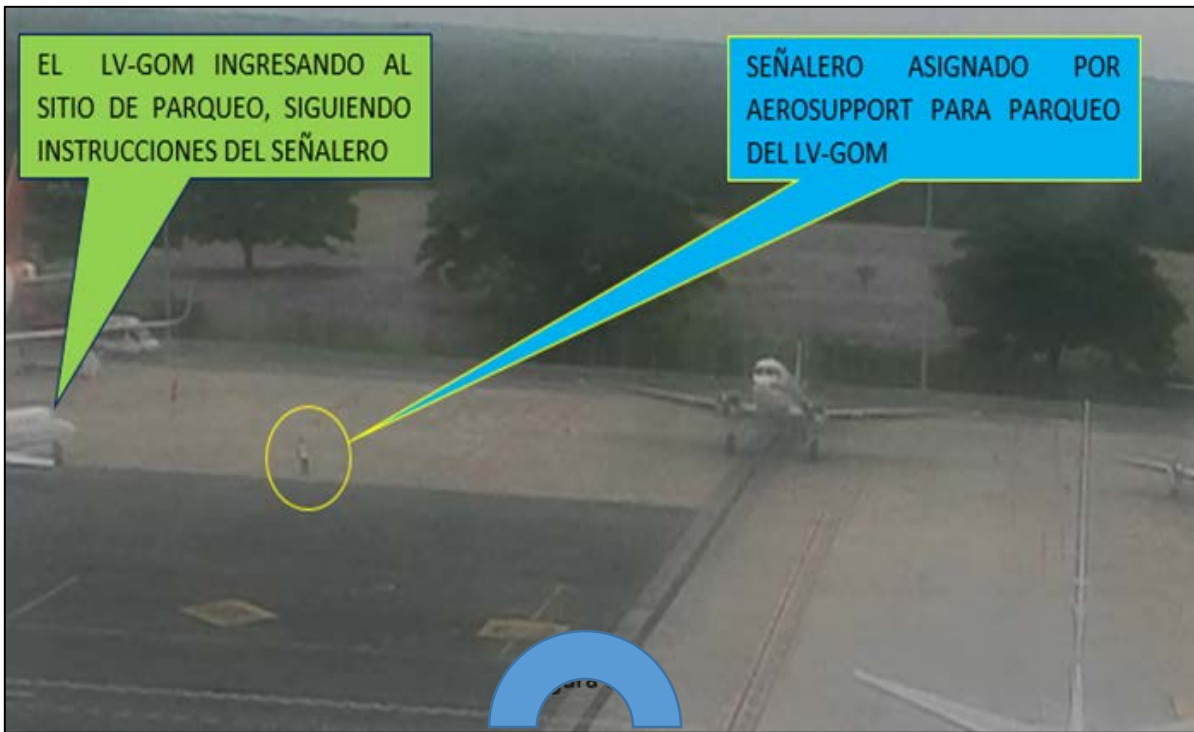
Fotografía No. 2: Ingreso de la aeronave al lugar de parqueo y ubicación del señalero.

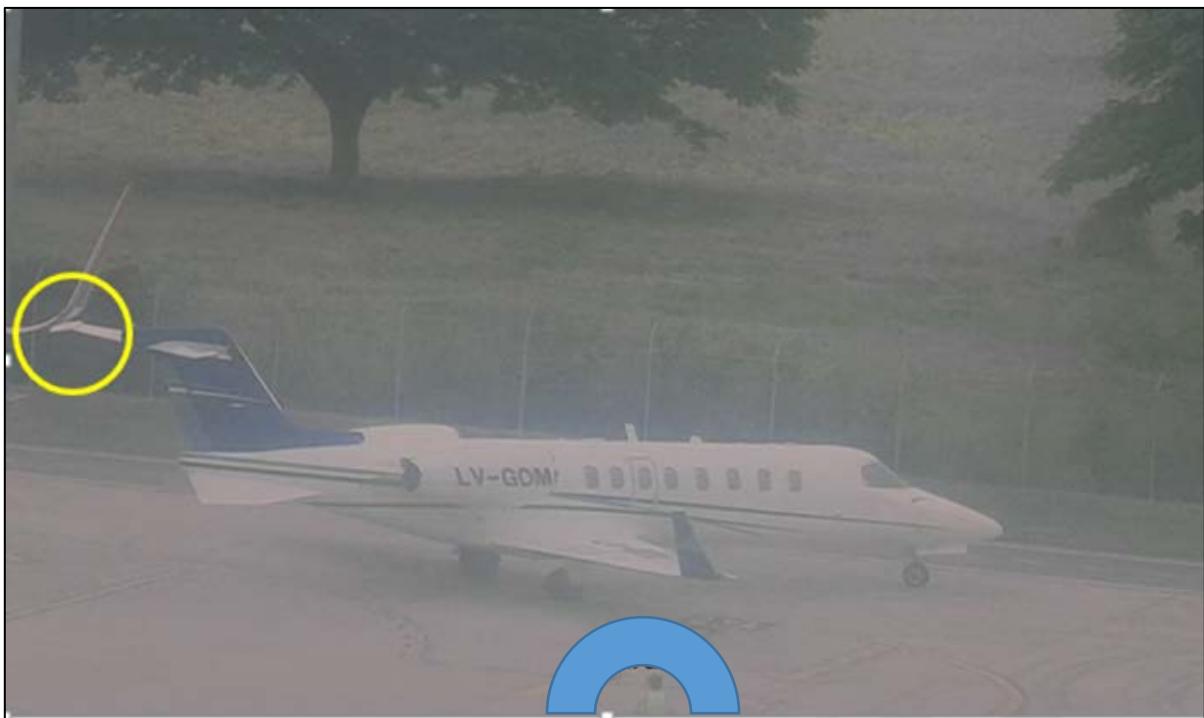
La aeronave Lear Jet sufrió daños en su estabilizador horizontal y en el elevador izquierdos. El avión A320 terminó con daños en el cuerpo de la punta del plano izquierdo y la fractura de la luz de navegación de ese mismo lado.

En la inspección de campo se observaron los videos de seguridad del aeródromo, que registraron el movimiento de la aeronave Lear Jet sobre la plataforma, incluyendo el momento del impacto del estabilizador izquierdo con el plano izquierdo del A320.

Fotografías No 3: Momento de la colisión de las dos aeronaves.
