# INFORME PRELIMINAR **ACCIDENTE**

**COL-24-67-DIACC**

Aterrizaje en campo no preparado ante falla / mal funcionamiento  
de planta motriz

Matrícula HJ 040

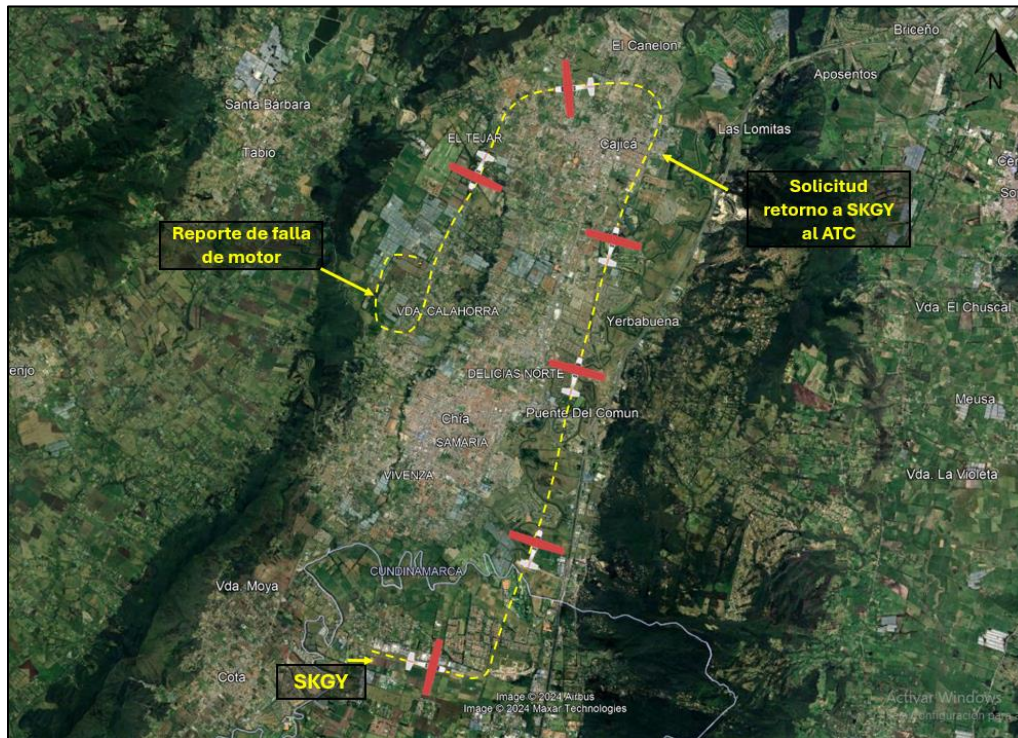
Posteriormente al despegue, cuando la aeronave se encontraba sobrevolando el municipio de Cajicá, el Piloto solicitó retornar a SKGY; el ATC le preguntó si requería de alguna asistencia y el Piloto informó que ninguna. A las 08:57 HL, a la altura del punto de notificación visual POLO, el ATC le dio instrucciones para proceder directamente al básico izquierdo de la pista 11 de SKGY; no obstante, en ese momento el Piloto se declaró en emergencia por pérdida de motor.

De acuerdo con la declaración del Piloto, el motor presentó pérdida total de potencia; él ejecutó los procedimientos de emergencia y en vista de que el motor no se recuperaba, seleccionó un campo no preparado para realizar un aterrizaje forzoso.

**Imagen No. 1: Croquis de la trayectoria de vuelo del HJ 040.**

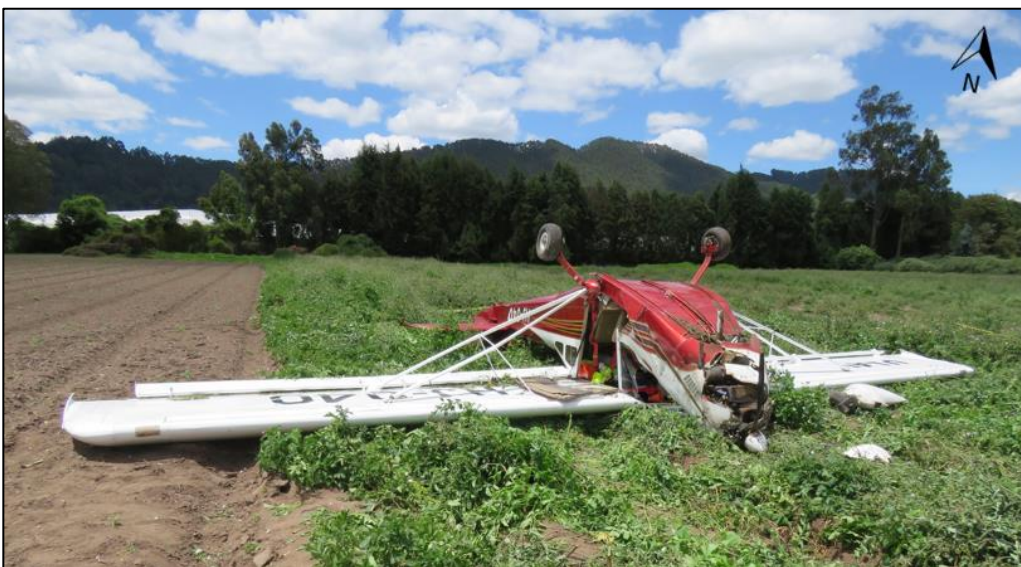
El Piloto efectuó un tráfico derecho hacia el área seleccionada, aterrizando allí de manera controlada. El campo era un cultivo de papa; debido a los surcos del sembrado, la aeronave se desestabilizó en la carrera de aterrizaje, por lo cual perdió el control girando sobre el eje transversal y quedando en posición invertida.

**Fotografía No. 1: Condición final de la aeronave HJ 040.**

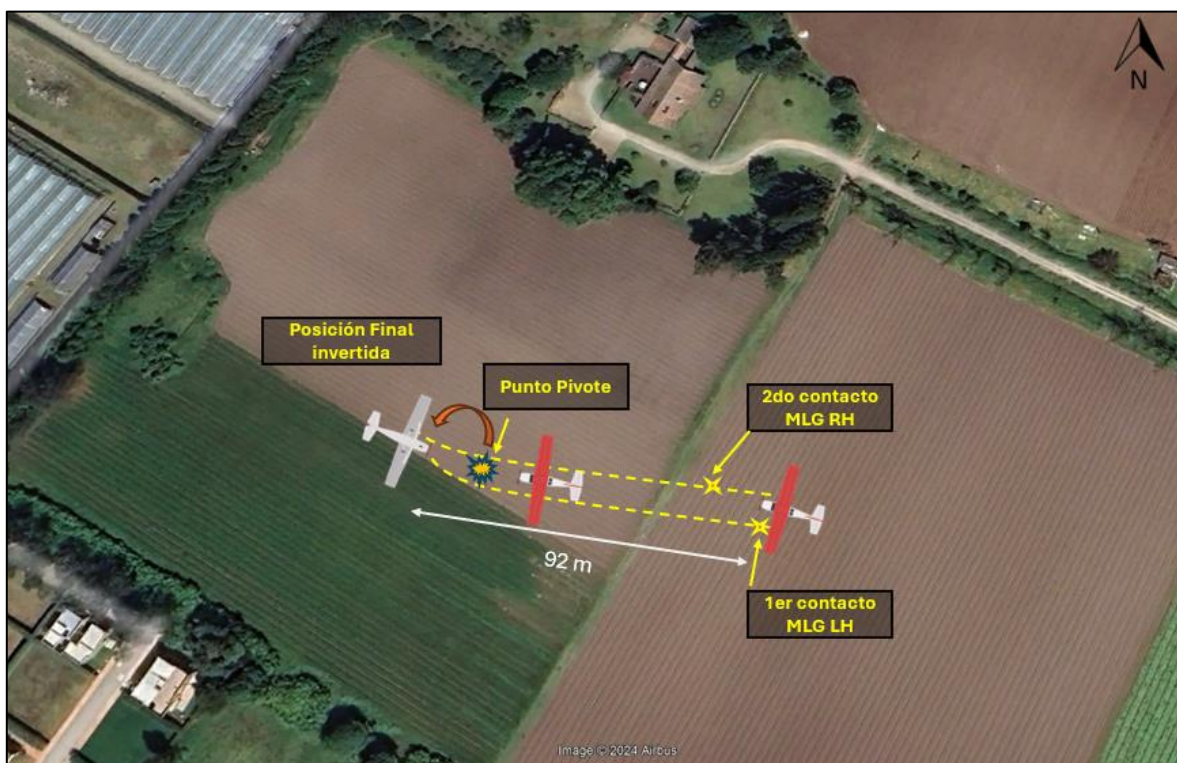
La inspección del lugar del accidente permitió determinar la dinámica de impacto de la aeronave. El primer contacto se hizo con el tren principal izquierdo en las coordenadas N 04°53' 40" W 74°04' 03, evidenciado por marcas sobre el terreno; seguido de un segundo contacto con el tren principal derecho 4 m después y un desplazamiento de 88 m hasta su posición final con un rumbo 277°.

Durante su desaceleración y debido a las condiciones del terreno, 4 m antes de la posición final de la aeronave el tren de nariz entró en contacto directo con el cultivo produciéndose un volcamiento dinámico. La aeronave terminó en posición invertida con un rumbo final de 115°.

Imagen No. 2: Croquis de la dinámica de impacto del HJ 040.

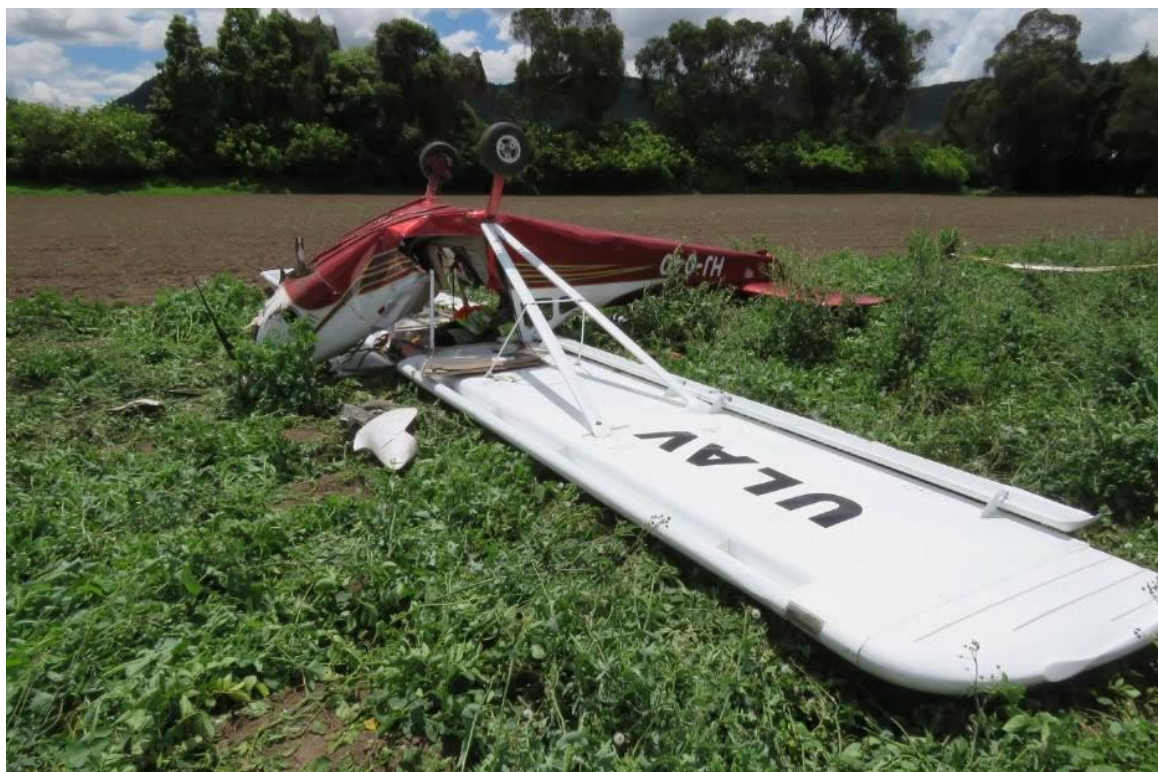
Se evidenciaron múltiples abolladuras a lo largo del fuselaje con una deformación estructural significativa en la sección del habitáculo de cabina debido al volcamiento dinámico. Se presentó deformación parcial al interior de la cabina y del panel de instrumentos.

*Fotografía No. 2: Deformación estructural del fuselaje de la aeronave HJ 040.*

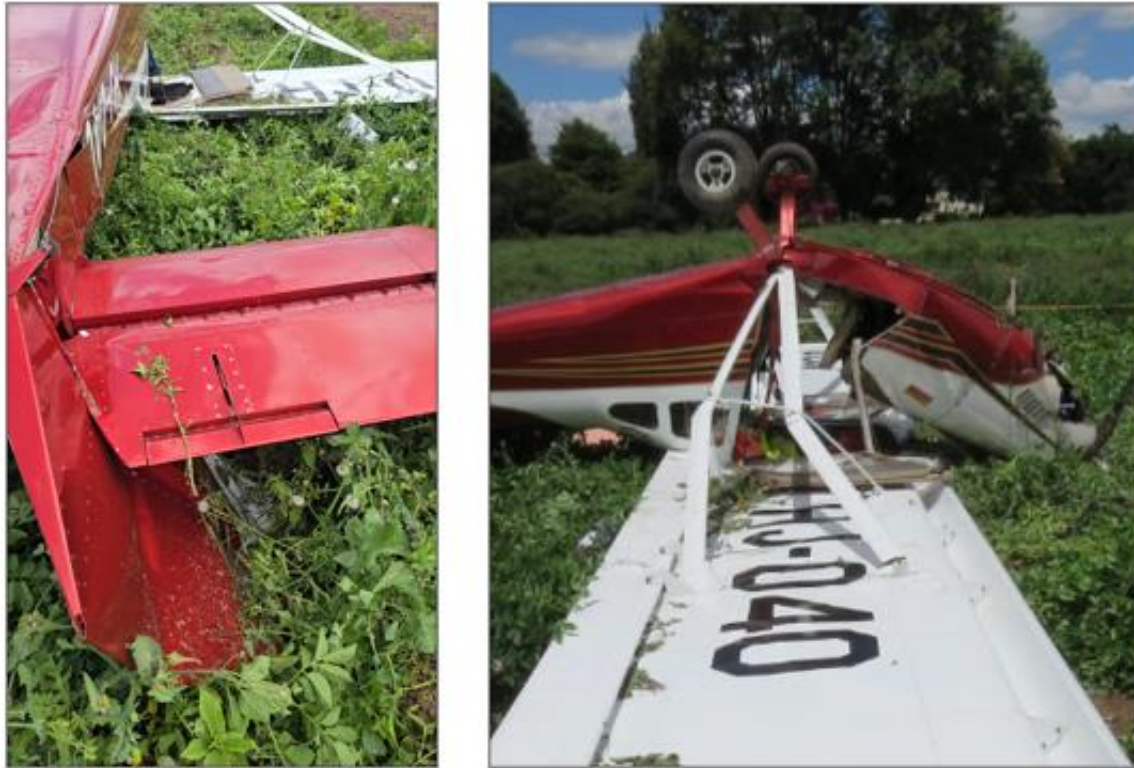
La rueda de tren principal derecho se encontró en condiciones normales; se observó asimetría del soporte del tren principal, además del levantamiento de remaches en la parte inferior del fuselaje a la altura del soporte del tren principal.

La sección del empenaje se encontró íntegra, aunque con doblamiento completo del estabilizador vertical debido al volcamiento dinámico y abolladuras parciales en el estabilizador horizontal.

**Fotografía No. 3: Izquierda- deformación del estabilizador vertical. Derecha- asimetría del soporte del tren principal.**

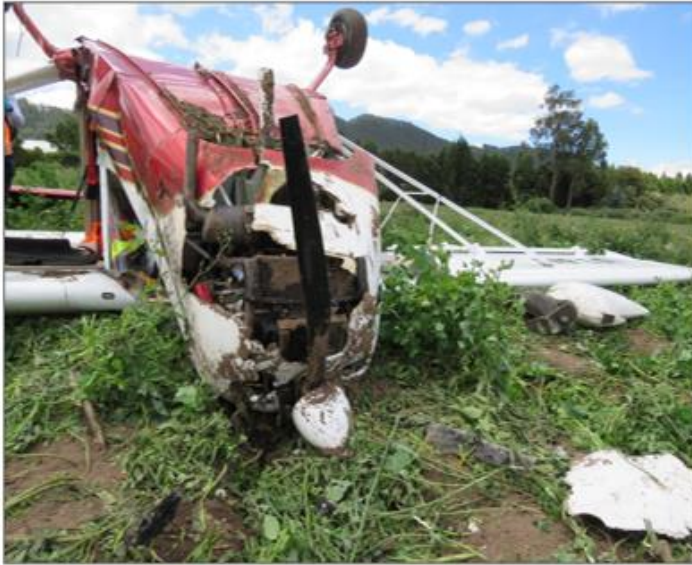
La hélice, marca Ivoprop se encontró instalada en el motor; dos de sus tres palas se encontraron desprendidas y enterradas en el terreno; de acuerdo con la inspección visual de las palas se evidenció que el motor no se encontraba operando al momento del aterrizaje.

**Fotografía No. 4: Izquierda- estado final de la hélice. Derecha- afectaciones del motor y su cubierta.**

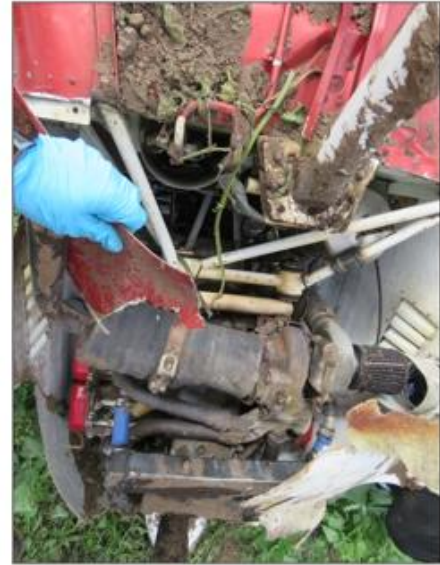
El motor Rotax, modelo 914 UL, se mantuvo unido a su bancada; se encontró íntegro con todos sus componentes y accesorios; se evidenciaron fisuras en el sistema de salida de gases y afectación significativa de la cubierta del motor.
