INFORME PRELIMINAR

COL-24-75-DIACC

Pérdida de control en tierra y colisión por
condiciones meteorológicas adversas

Matrícula HK-4998G

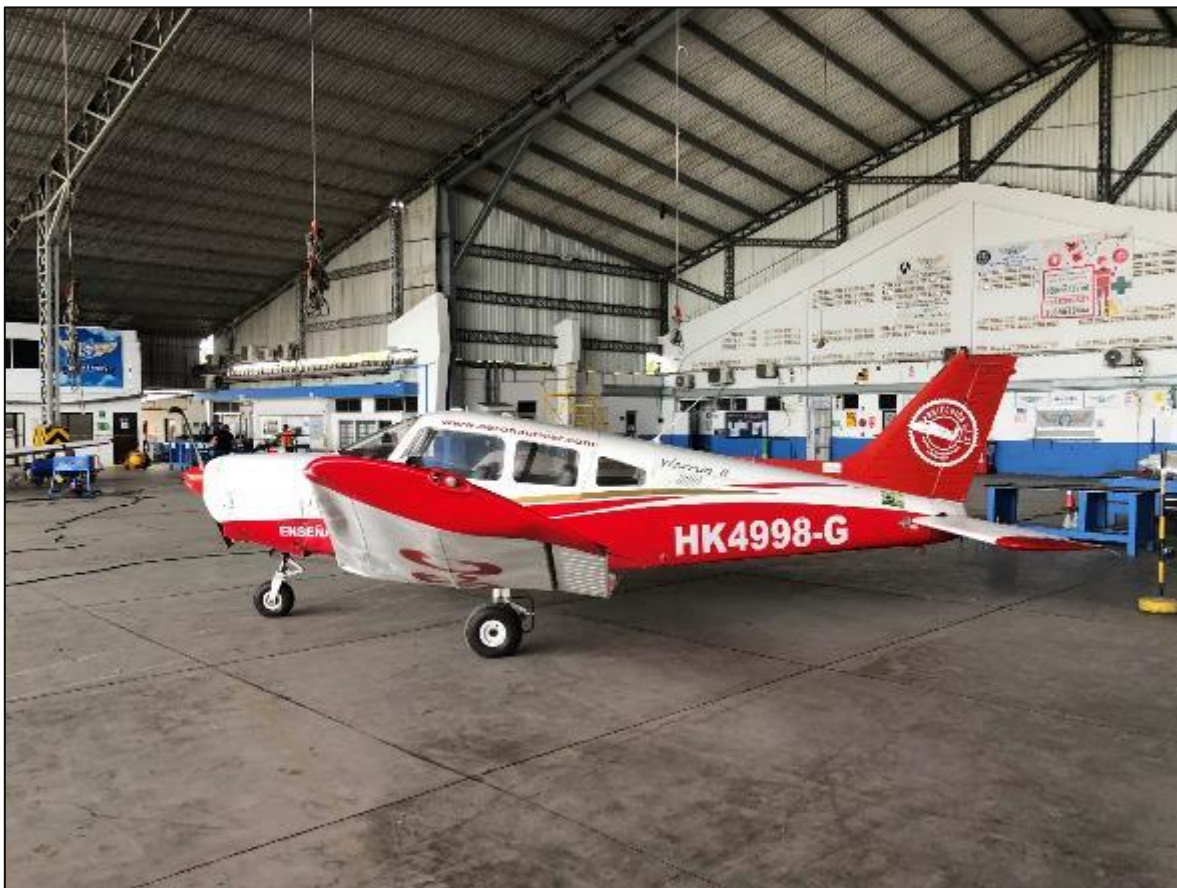
Fotografía 1: Estado final de la aeronave Piper PA28 HK-4998G

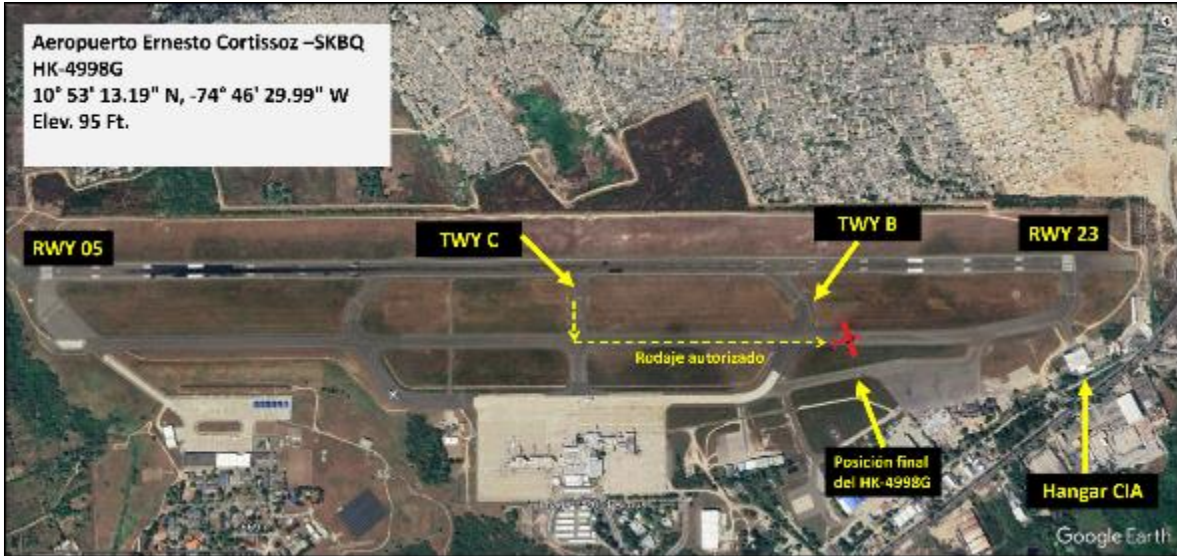
Imagen 2: Posición final del HK-4998G en relación al aeródromo SKBQ

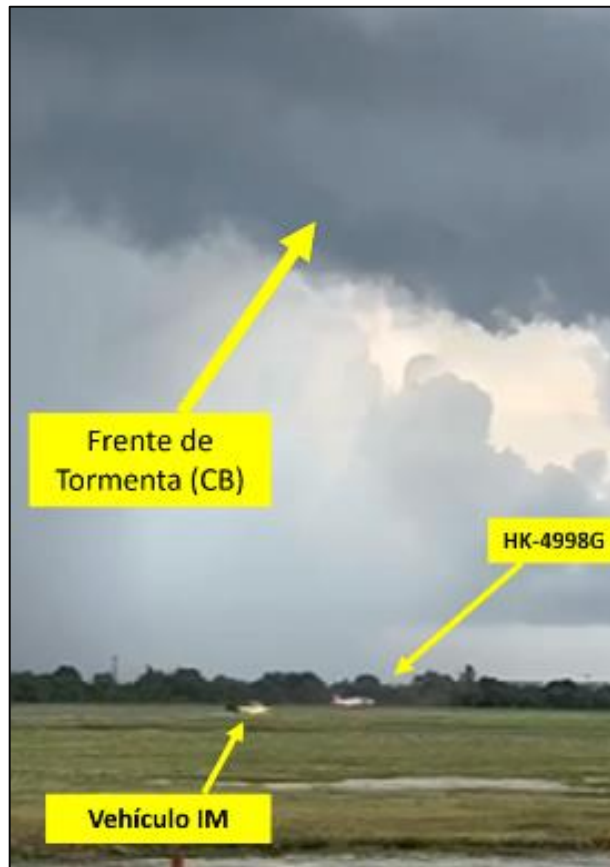
Imagen 3: Frente de tormenta sobre la estación segundos antes del evento. Fuente: Freddy Sarrieta

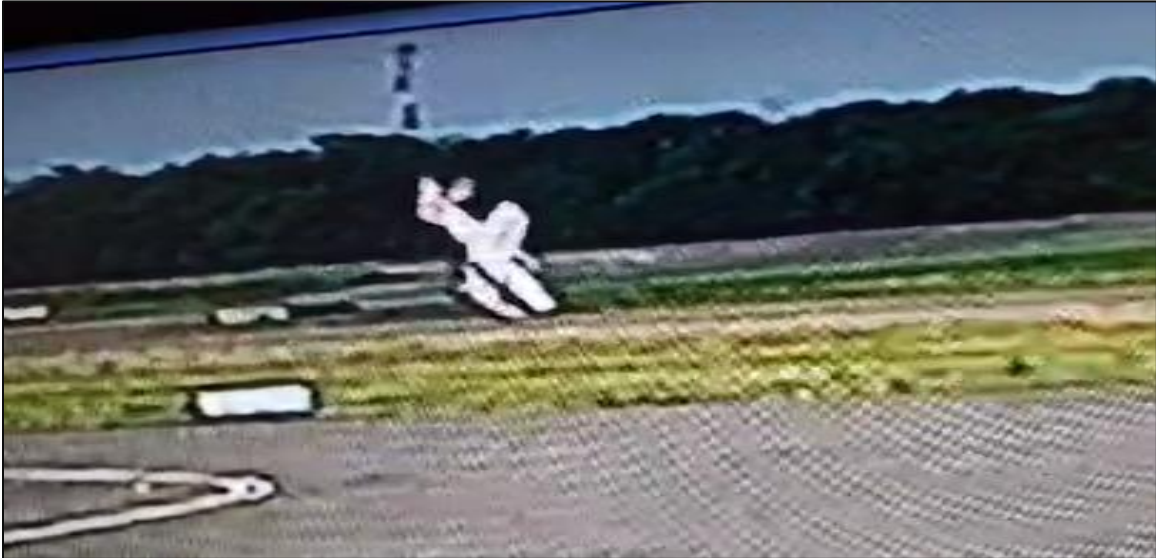
Aproximadamente a las 11:55 hora local, pocos minutos después del aterrizaje, la aeronave HK-4998G, que se encontraba rodando por la calle de rodaje Alfa con rumbo 050°, fue súbitamente levantada desde la parte posterior por una fuerte ráfaga de viento, haciendo que la aeronave girara abruptamente sobre su eje transversal.

Durante el giro, el plano izquierdo impactó contra el pavimento y la hélice golpeó la superficie, haciendo que el motor se detuviera súbitamente. Posteriormente, la aeronave se elevó momentáneamente, quedando casi en posición vertical, para luego regresar a su posición original y detenerse sobre la calle de rodaje.

Imagen 3: Fotograma del HK-4998G al momento del giro sobre su eje en la calle de rodaje Alfa.

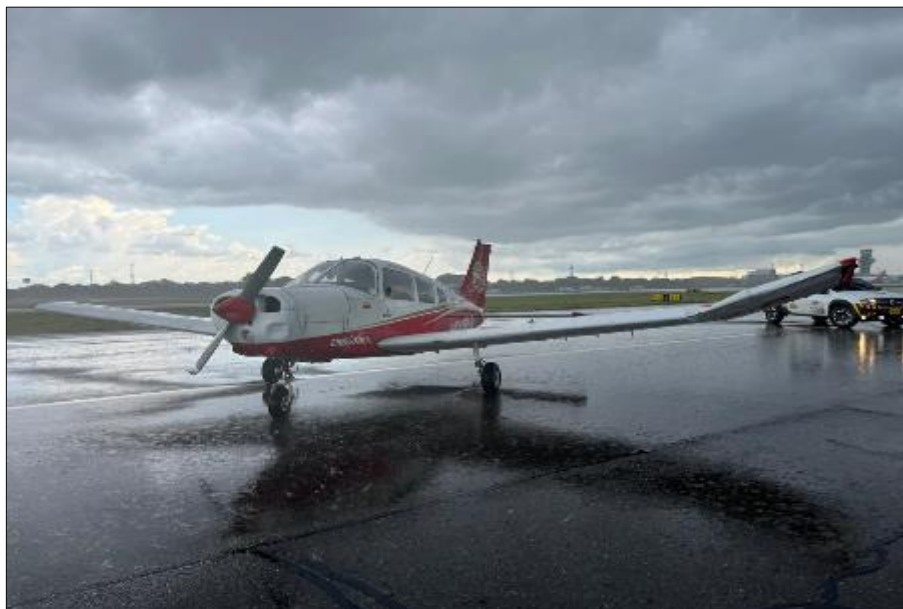
Fotografía 2: Estado final del HK-4998G sobre la calle de rodaje Alpha.

El 27 de noviembre, un (1) día después del suceso, un investigador de la DIACC llevó a cabo la inspección de la aeronave en las instalaciones del Operador. Durante la inspección, se determinó que los daños estaban concentrados en la hélice (palas *spinner*), la parte frontal del capó del motor, y aproximadamente en un tercio del plano derecho, desde la punta hacia la raíz, que estaba doblada.

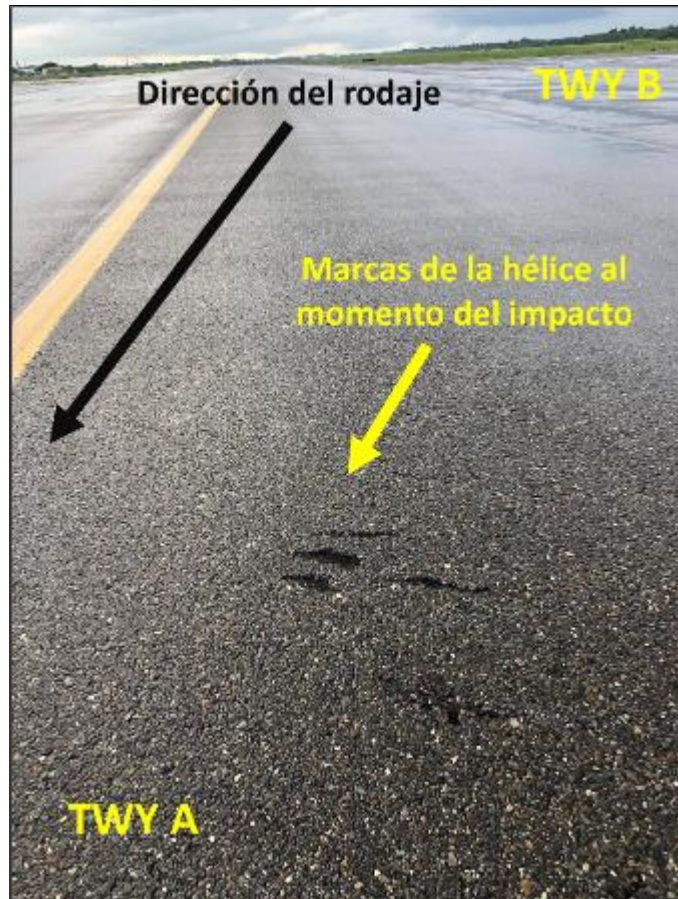
Paralelamente, se realizó una investigación de campo en la calle de rodaje Alfa, específicamente en la intersección con la calle de rodaje Bravo. Durante esta inspección, se corroboró que la hélice de la aeronave había impactado contra el pavimento, dejando marcas visibles. Estas marcas se localizaron a aproximadamente 1,6 metros del eje central

de la calle de rodaje Alfa, a 16,4 metros del borde de esta misma calle, y a 74,1 metros de la intersección con la calle de rodaje Bravo.

Fotografía 3: Marcas del contacto de la hélice contra la superficie.

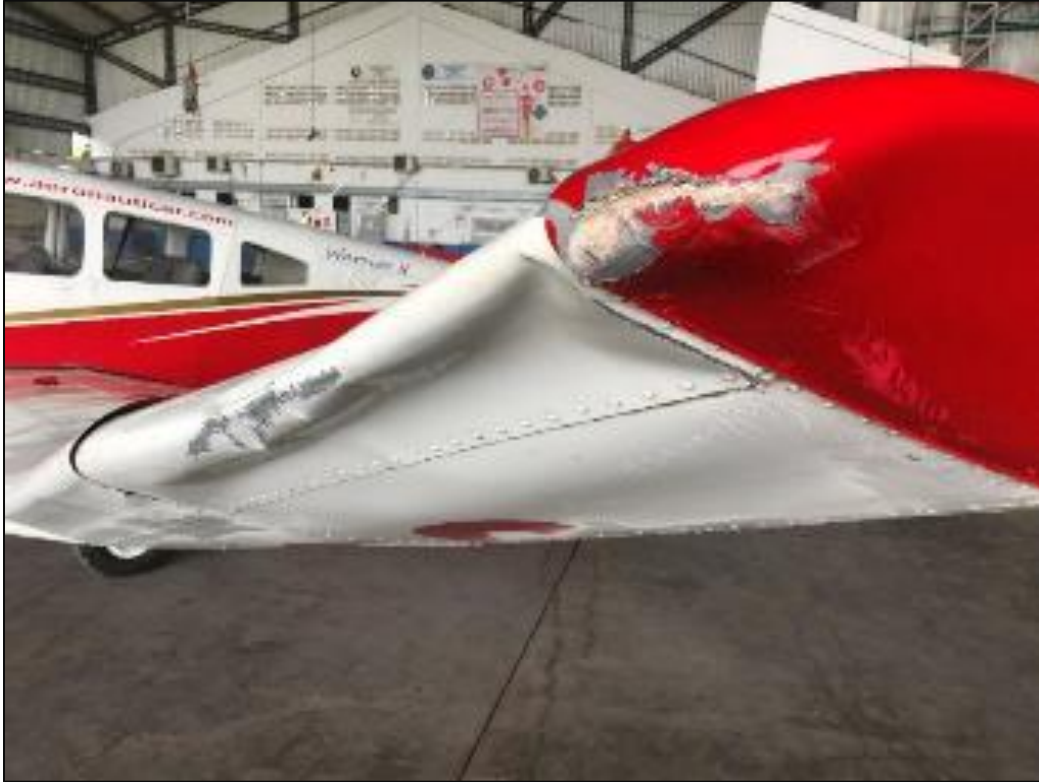
La investigación inicial permitió constatar que la aeronave sufrió daños sustanciales en el plano izquierdo. La evaluación *in situ* reveló que dicho plano se deformó debido al contacto con la superficie de la calle de rodaje durante la inclinación de la aeronave hacia adelante. Se observaron daños en el extradós desde la punta del plano hasta aproximadamente un tercio de la superficie hacia la raíz, incluyendo deformaciones en la piel del extradós y la presencia de perforaciones en algunas áreas.

Fotografía 4: Daños en el plano izquierdo del HK-4998G

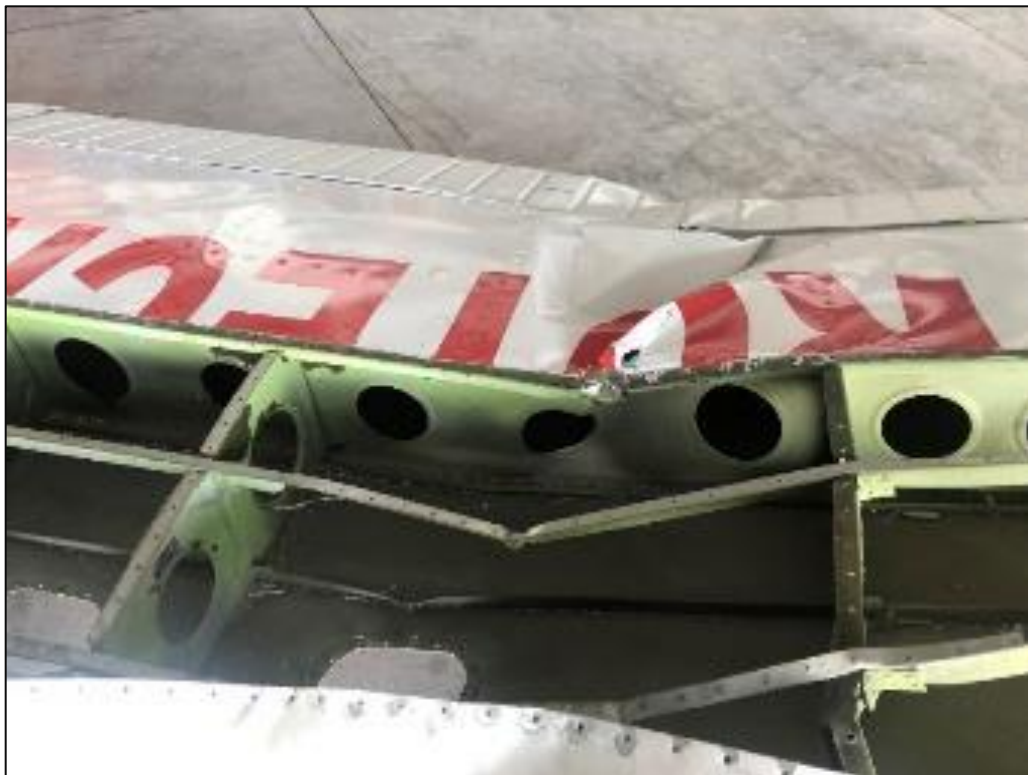
En las instalaciones del hangar de mantenimiento del Centro de Instrucción, se procedió a retirar la piel de recubrimiento del extradós del plano izquierdo para inspeccionar los daños internos. Durante esta inspección, se constató que la viga externa del plano izquierdo estaba deformada hacia la parte superior y que algunos de los largueros transversales también presentaban deformaciones.

Fotografía 5: Daños en el interior del plano izquierdo.

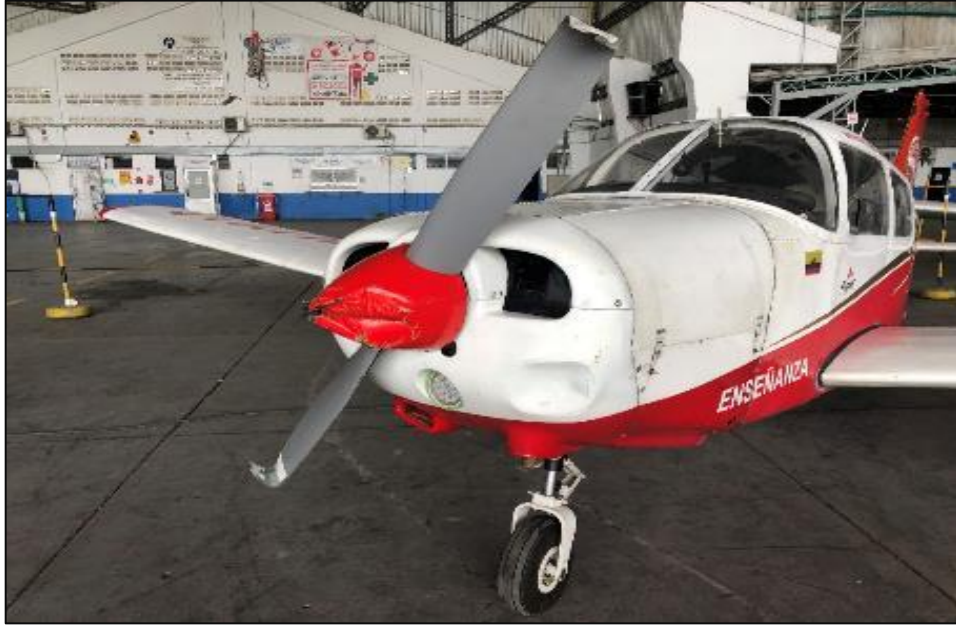
Adicionalmente, se identificaron abolladuras en la parte frontal izquierda del capó del motor. La hélice presentaba las puntas de las palas deformadas hacia adelante, y se determinó que el motor sufrió una parada súbita como consecuencia del impacto de la hélice contra el pavimento.

Fotografía 6: Daños en la hélice, spinner y parte frontal del capó.

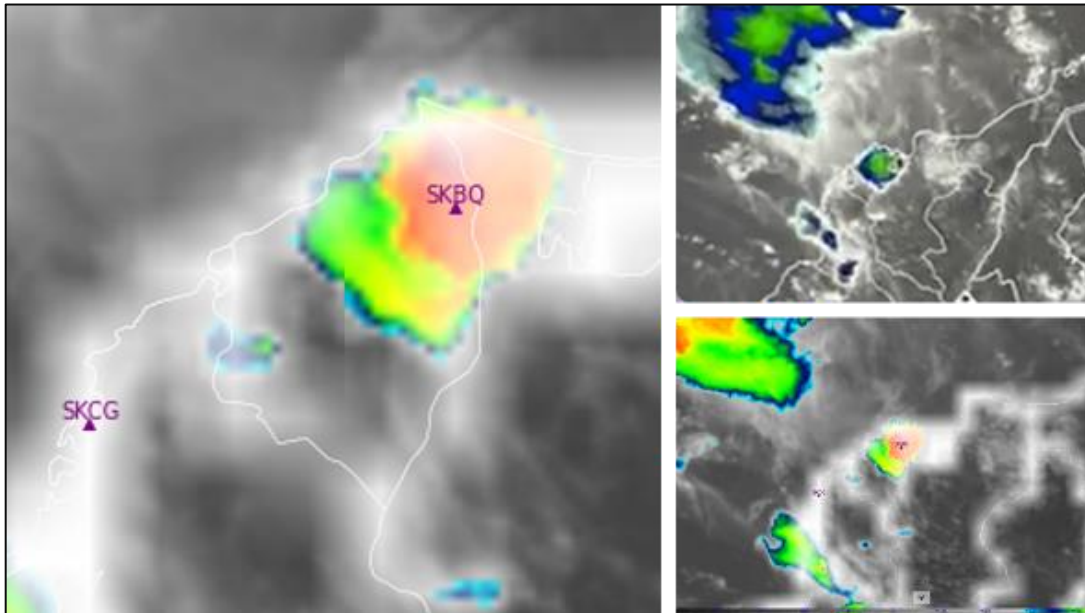
Imagen 4: Imagen satelital de las condiciones meteorológicas al momento del evento.

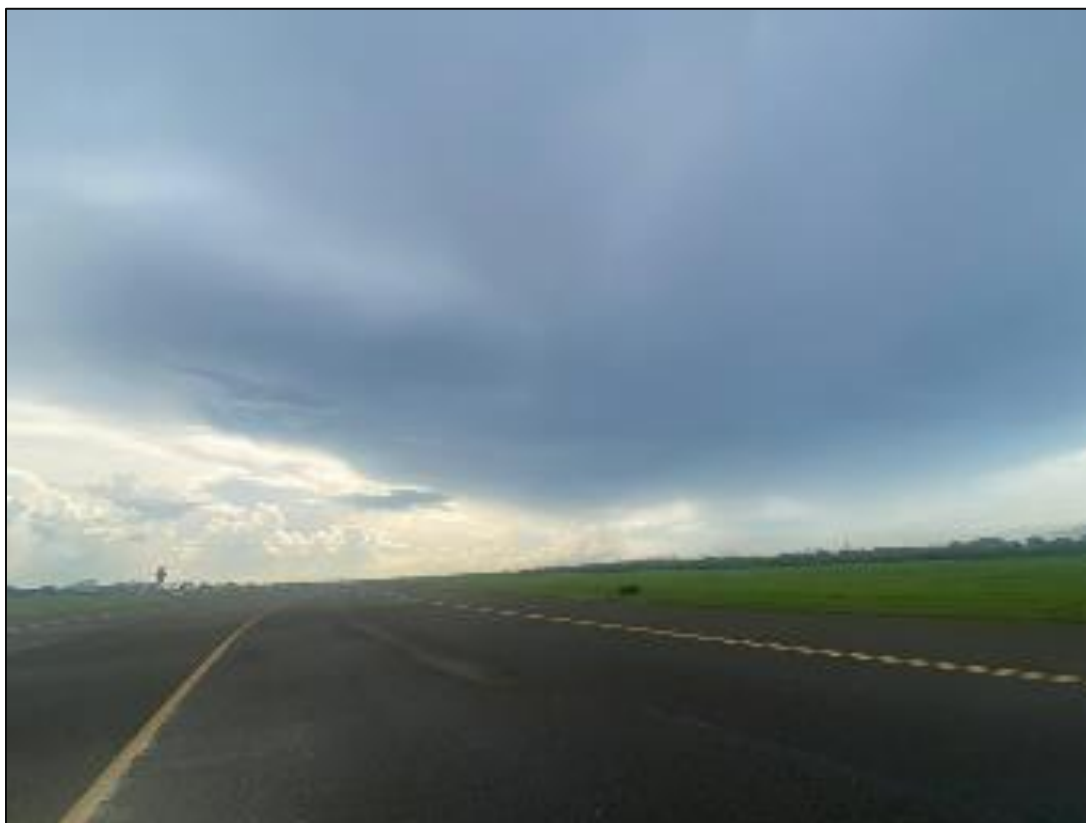
Sin embargo, mientras la aeronave rodaba tras el aterrizaje, la tormenta eléctrica avanzó sobre la pista activa y las calles de rodaje, desplazándose hacia el oriente, a pocos metros de la posición de la aeronave. Algunos testigos describieron las condiciones como un vendaval que cruzó rápidamente la pista en dirección hacia los hangares. Las grabaciones de la torre de control evidenciaron que, en el momento del evento, se notificó a las aeronaves en el circuito de tránsito que un frente de mal tiempo se aproximaba desde el noroeste, reduciendo la visibilidad y afectando tanto el circuito estándar como el básico izquierdo para la pista 05.

Fotografía 7: Condiciones meteorológicas adversas con presencia de CB al momento del evento.

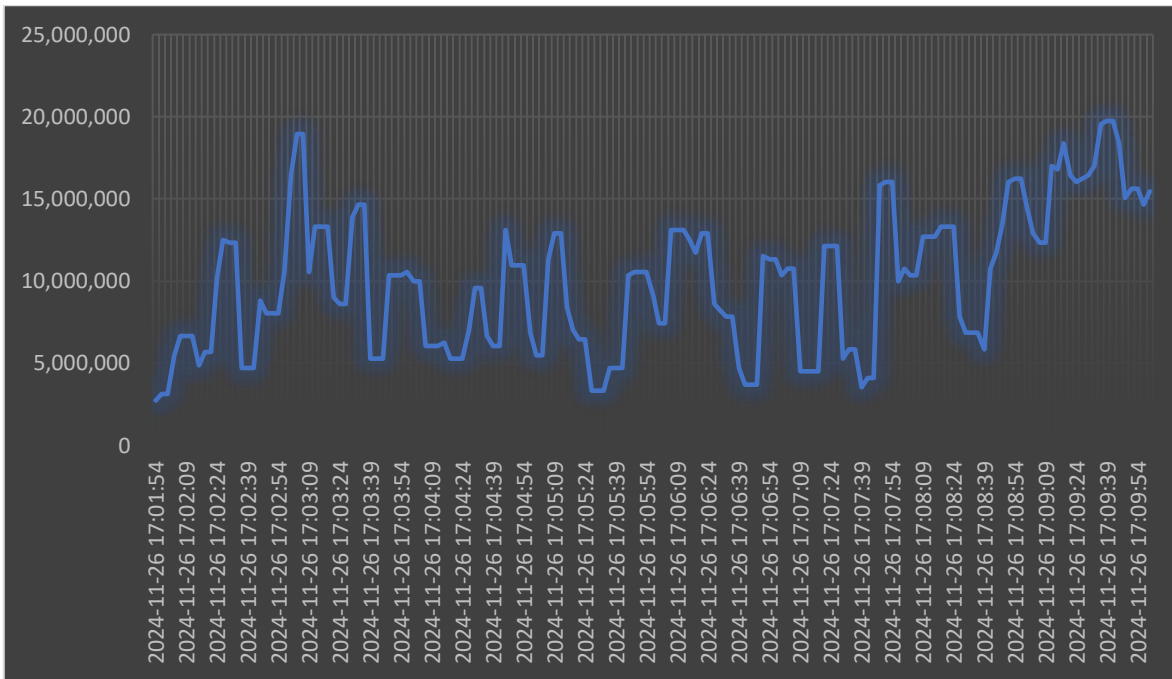
Las condiciones de viento en superficie eran cambiantes en dirección e intensidad durante el evento. En la cabecera 23, cerca de la posición relativa de la aeronave HK-4998G, se registraron ráfagas que alcanzaron hasta 21 nudos, con fluctuaciones de cinco (5) nudos.

Imagen 5: Intensidad del viento con ráfagas en el umbral de la pista 23 al momento del evento.
