INFORME FINAL

COL-22-45-DIACC

Falla / Mal funcionamiento planta motriz en crucero

Airbus A320-214

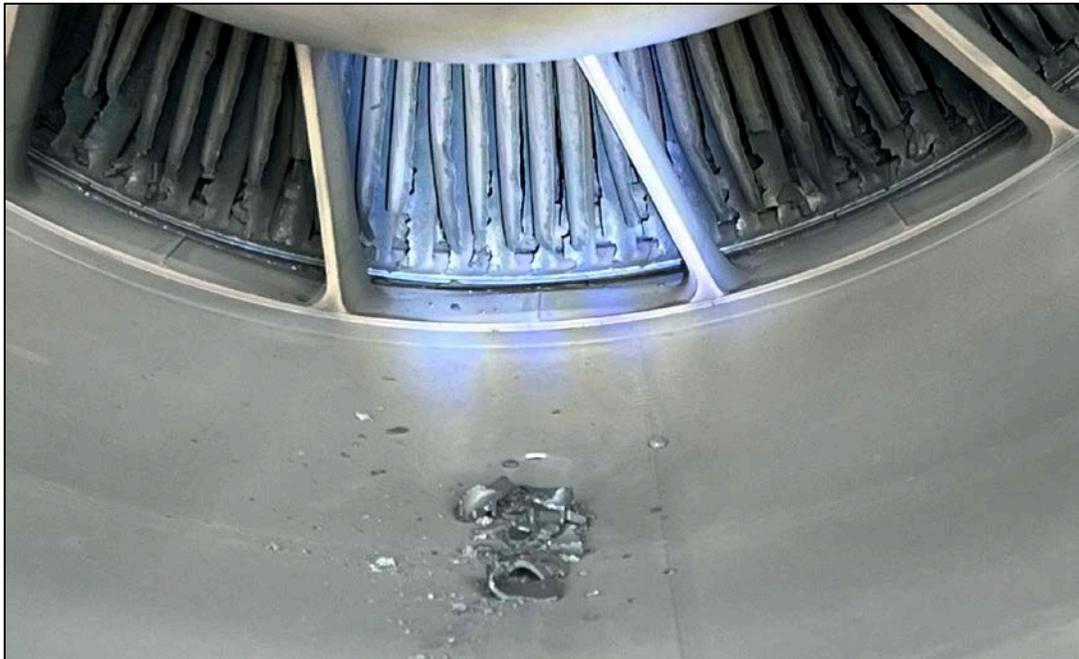
La inspección inicial realizada a la aeronave no reveló daños externos. El motor No. 2 CFM56-5B4/3, S/N: 645640, fue inspeccionado visualmente observando evidente desprendimiento y restos de los álabes de la sección de turbina de baja, LPT. Así mismo, se encontró que el compresor no giraba.

Fotografía No. 1 – Condición de álabes y restos LPT Motor SN 645640.

Como resultado, se encontraron todos los álabes HPT fracturados y/o faltantes; tres de ellos se encontraron fracturados desde la raíz en su anidamiento al disco HPT.
