INFORME PRELIMINAR

COL-24-20-DIACC

Aterrizaje de emergencia por sospecha de humo y fuego

Airbus A340-300

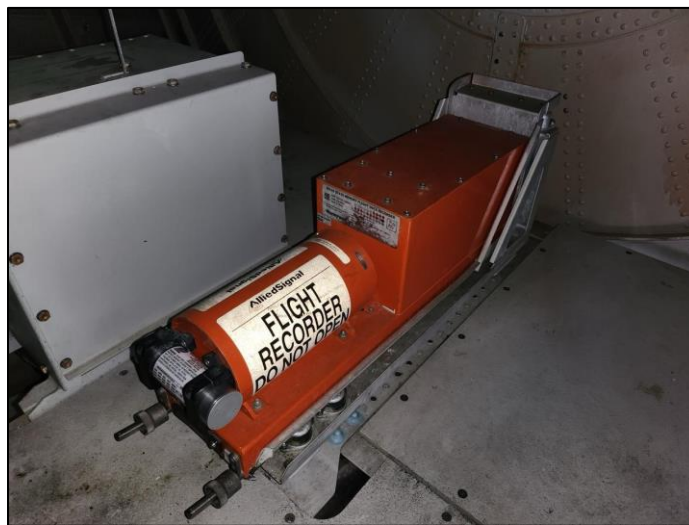
Fotografía No. 1 – Registrador de datos de vuelo FDR aeronave HB-JMD

La investigación efectuó la custodia de los registradores de datos de vuelo y de voces de cabina.
