INFORME PRELIMINAR

INCIDENTE GRAVE

COL-24-71-DIACC

Declaratoria de emergencia por mínimos de combustible

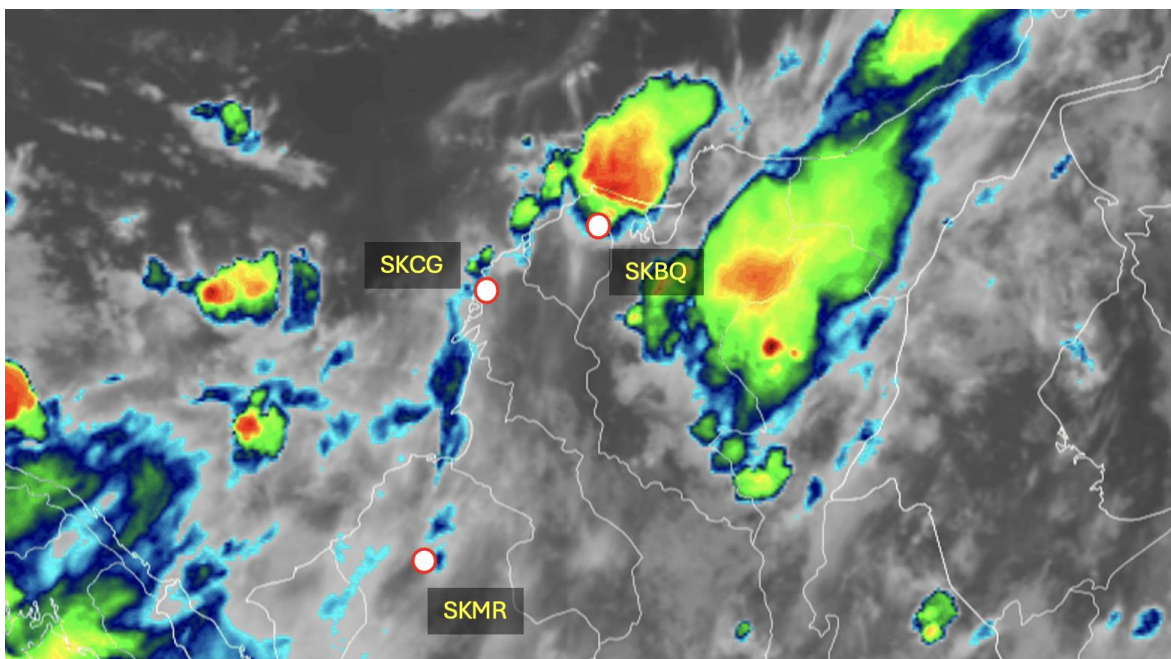
Imagen No. 1 – Imagen satelital IR CH13 GOES 16 – 09 nov 2024, 00:30 UTC

De otra parte, la imagen satelital de las condiciones meteorológicas mostraba la evolución de focos convectivos al N y NW en el área de SKCG, y gran evolución de tormentas al N de SKBQ.
