INFORME FINAL

INCIDENTE GRAVE

COL-22-15-DIACC

Fractura del tren de aterrizaje en plataforma

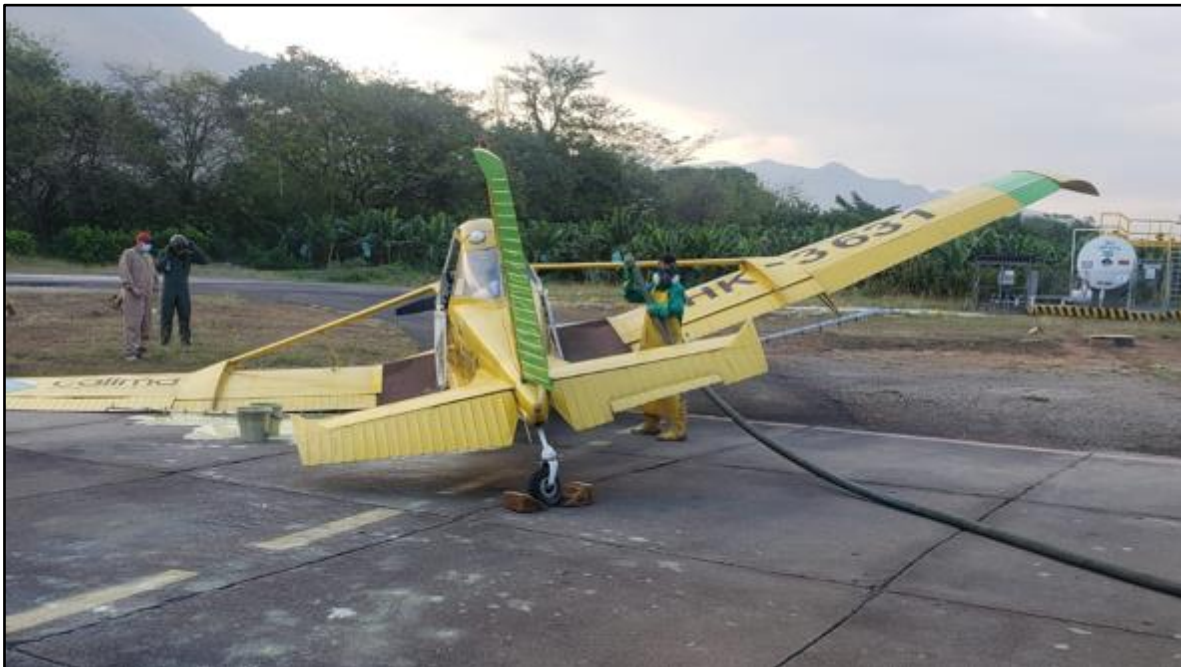
Como consecuencia del colapso del tren, la parte baja del plano izquierdo hizo contacto con la superficie de la rampa, sin presentar daños de consideración. El Piloto apagó la aeronave, y evacuó por sus propios medios, ileso.

Efectuada una inspección se encontró que la aeronave había quedado soportada por la bomba del sistema de aspersión, situación que evitó la parada súbita del motor y daños en la hélice y en la parte baja del fuselaje.

Fotografía No. 1. Estado final de la aeronave.

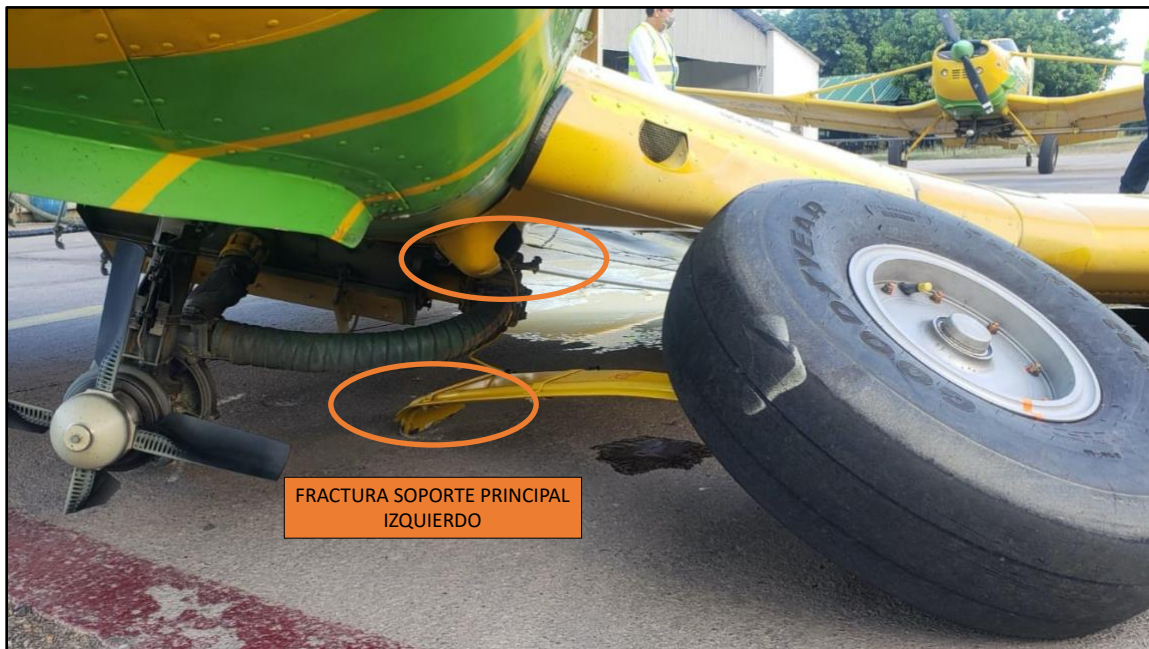
La aeronave tuvo fractura total de la pierna principal izquierdo, ubicándose la fractura en la parte de los 2 pernos de sujeción externos de la chapa que une la estructura tubular con las piernas del tren.

Fotografía No. 2. Fractura pierna tren principal izquierdo.

La aeronave tuvo fractura total de la pierna principal izquierda, ubicándose la fractura en la parte de los 2 pernos de sujeción externos de la chapa que une la estructura tubular con las piernas.

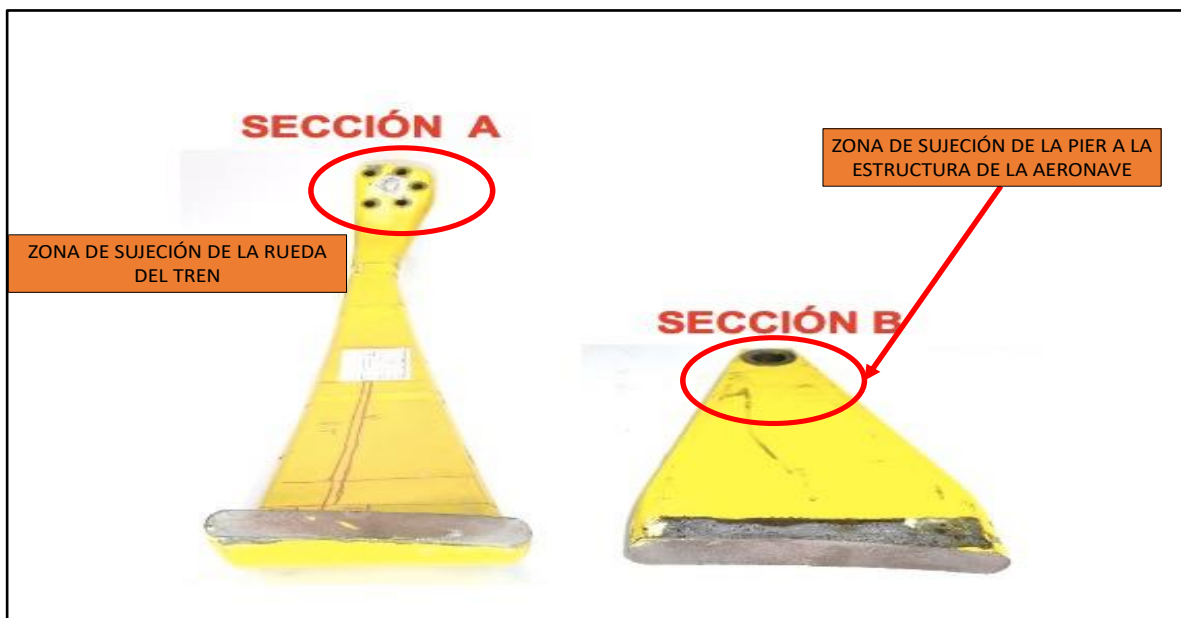
Los componentes que se identificaron para realizar el análisis de falla se dividieron en dos secciones, A, B (fotografía No. 3), a los cuales se les aplicaron los siguientes análisis:

Fotografía No. 3. Tren principal izquierdo avión AC-05 Pijao.

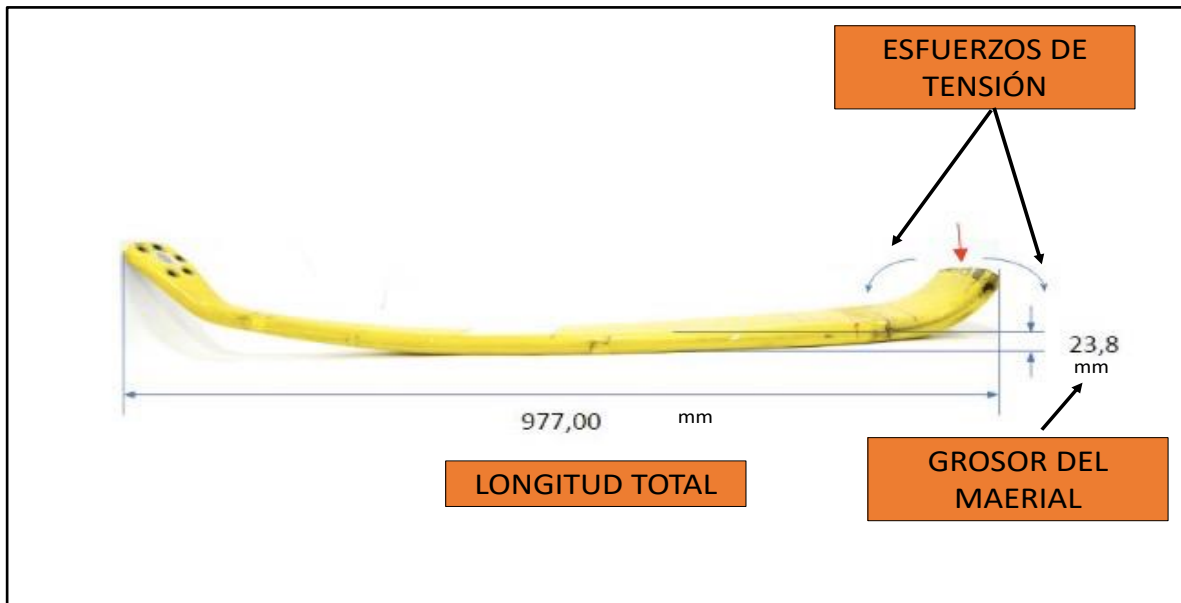
Fotografía No. 4. Dimensiones de la pierna izquierda.

Vista lateral de la pierna izquierda del tren de aterrizaje: la flecha roja indica el punto de inicio de la falla, las flechas azules las fuerzas que se presentaron sobre el tren que condujo a la propagación la falla, estas cargas son las normales del tren de aterrizaje.

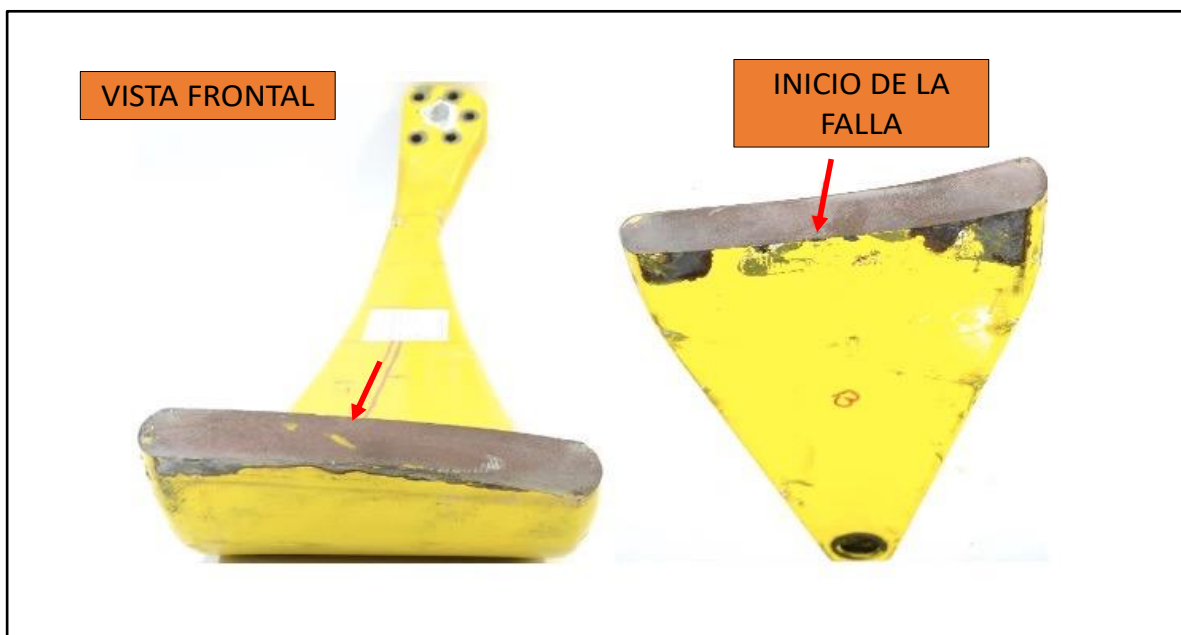
Fotografía No. 5. Vista frontal, identificación inicio de falla.

Vista frontal zona de fractura: de acuerdo con sus características, la fractura se identificó como una fractura frágil; además se observaron al menos tres procesos de propagación. La flecha roja indica el punto de inicio.

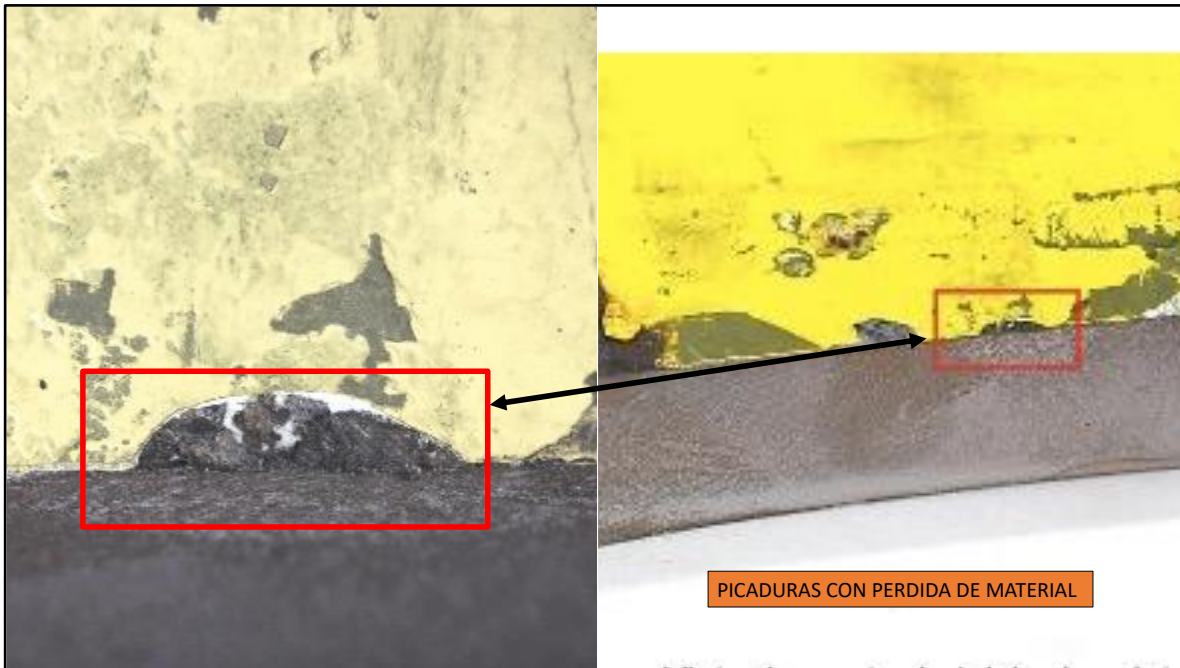
Fotografía No. 6. Inicio de falla con picadura en el material.

La siguiente fotografía (7) muestra cómo se utilizó la vista frontal, en donde se concentró el punto de inicio de grieta. La falla inició sobre una picadura profunda debido a una corrosión no tratada y se propagó por lo menos en tres procesos.

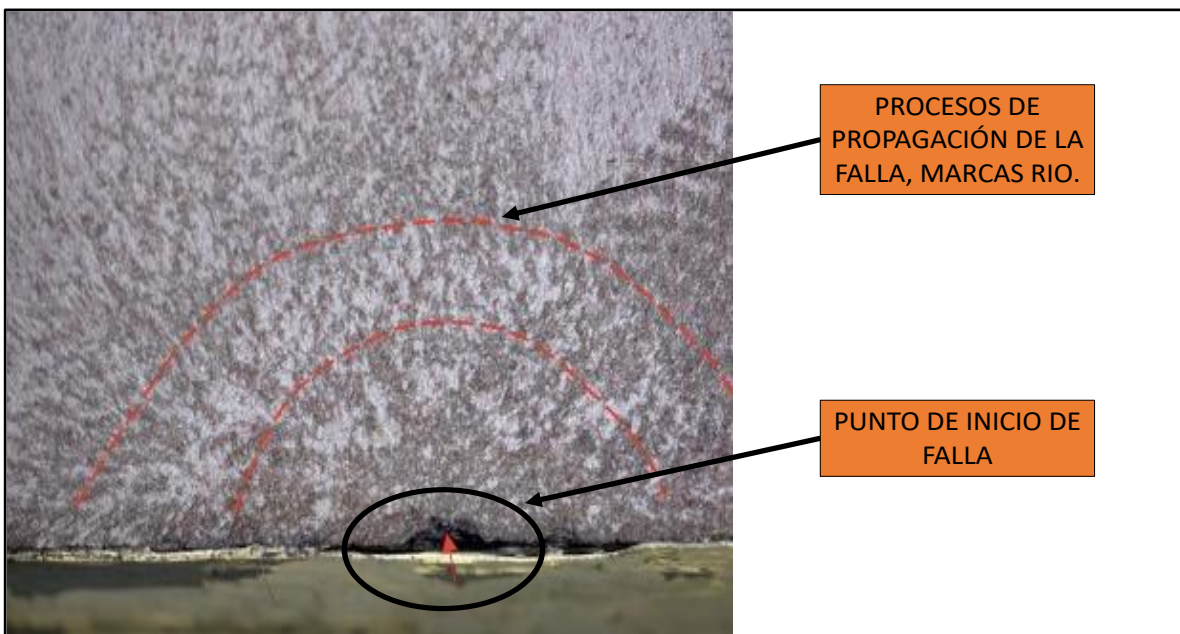
Fotografía No. 7. propagación de la falla en el material.

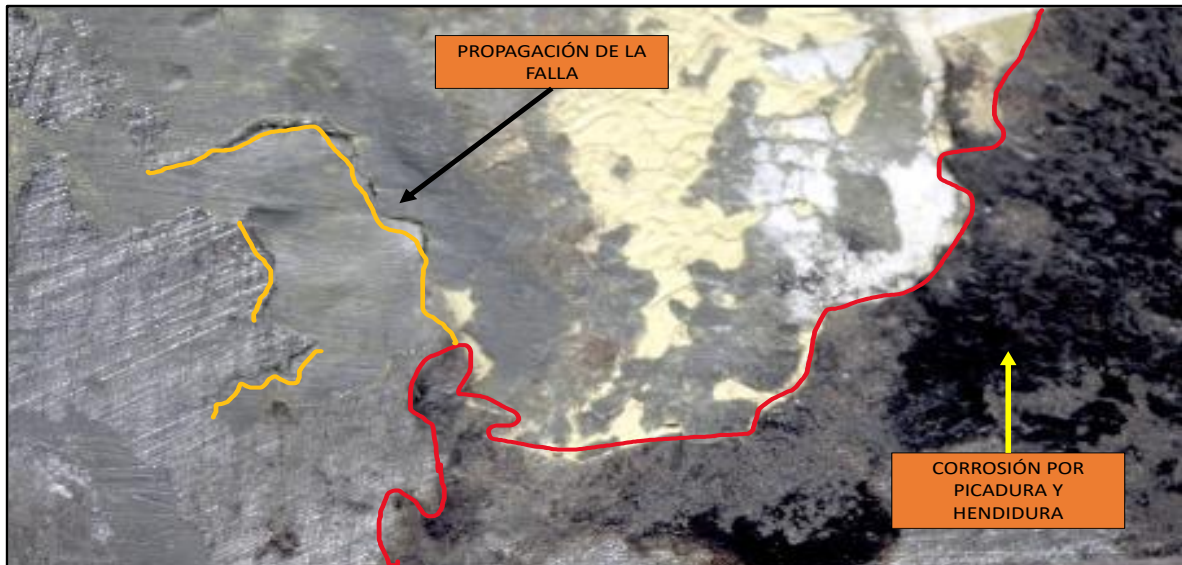
En la fotografía No. 8 se evidencia las evidentes huellas dejadas por otra pieza que está en contacto “Chapa, piezas de sujeción del tren”; la fracción en este punto y los diferentes movimientos naturales del tren de aterrizaje al momento de su operación afectó la pintura, desgastándola y levantándola.

Este fenómeno mecánico además del desgaste de la pintura creó una corrosión por picadura y corrosión por hendidura, entendiéndose que las dos son producto de agua atrapada entre el tren y el soporte principal de sujeción.

Fotografía No. 8. Vista superior zona de pérdida de pintura y existencia de residuos negros. (6.3X)

- La corrosión tuvo origen entre el tren y una pieza (piel fuselaje) por posible rozamiento de la piel de la aeronave con la zona de la falla, y que ha producido desgaste de la pintura dejando vulnerable a la corrosión el metal base del tren causando su deterioro microestructural.

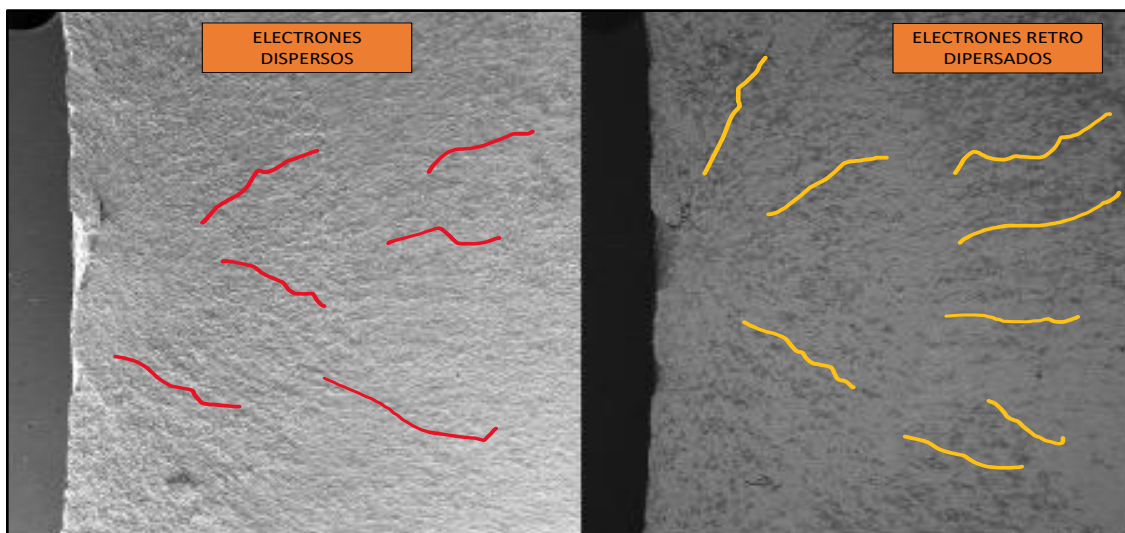
En la fotografía No. 9, se muestran los Electrones secundarios (izquierda) y retro dispersados (derecha), como consecuencia de una picadura corrosiva, que produjo una propagación de la grieta en dos pasos, fenómeno identificado en la imagen de la izquierda.

Fotografía No. 9. Dispersión de electrones sobre el material.

Utilizando microscopía electrónica de barrido, se logró corroborar que el punto de inicio de la grieta se situó sobre una picadura corrosiva y su propagación fue intergranular, además de estar relacionado con los procesos de fragilización por hidrógeno, lo cual explica a su vez, la fractura frágil.

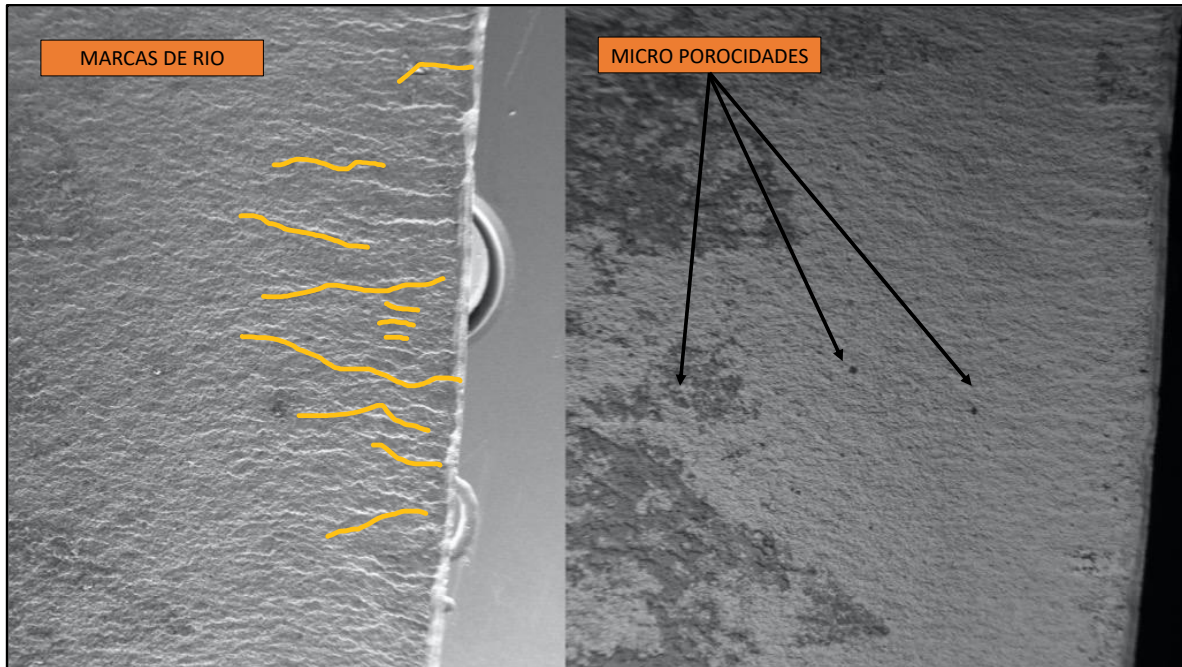
Fotografía No. 10. Marcas de río, microporosidades en el material.

Las marcas “de río” generadas en el material de la pierna del tren de aterrizaje son una consecuencia de los esfuerzos de tensión que soportaba el material cada vez que aterrizaba la aeronave.

Las microporosidades resultaron de la corrosión que presentó el material al exponerse este con el nitrógeno de la atmósfera, que ayudó exponencialmente a la pérdida de resistencia mecánica del material base, en este caso el acero. Fenómeno que ocurre después de unos años de exposición.

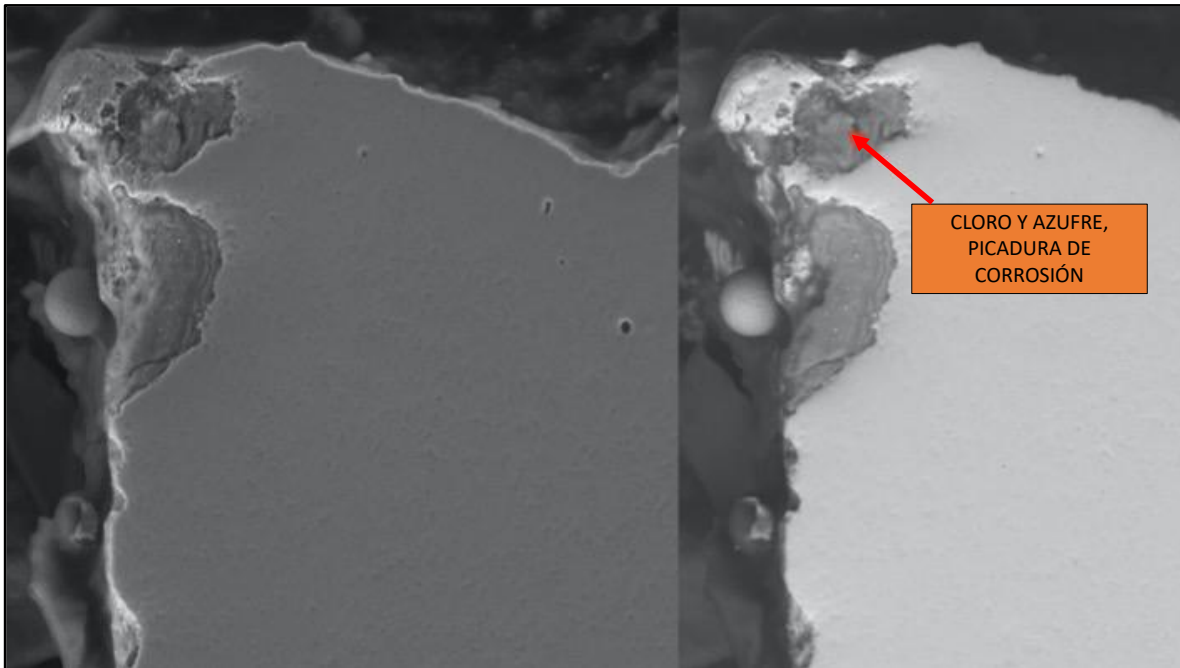
Fotografía No. 10. Presencia de Cloro y azufre en el material.

La flecha roja en la fotografía No. 10, marca presencia de azufre y cloro en los materiales de la aleación, los cuales iniciaron la picadura de la corrosión.

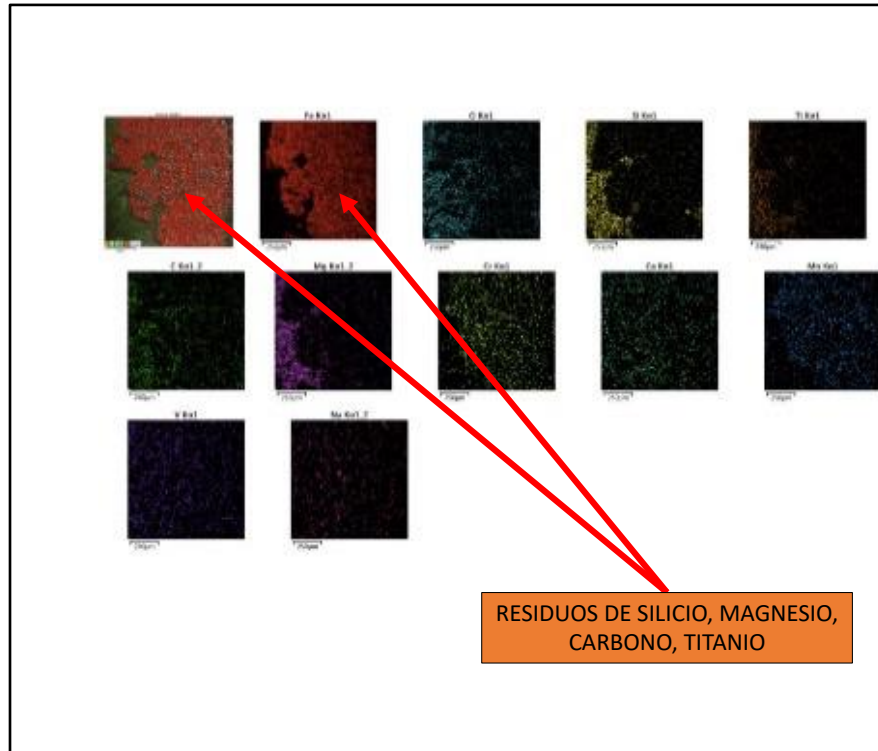
Se observó que sobre la zona de inicio de la falla “grieta”, existió un proceso corrosivo, con abundancia de óxidos, entre ellos el cloro y el azufre, sustancias que están relacionadas directamente con la producción de oxidación de los materiales, afectando directamente las características de los materiales.

Fotografía No. 11. Residuos de materiales dentro de la composición química.

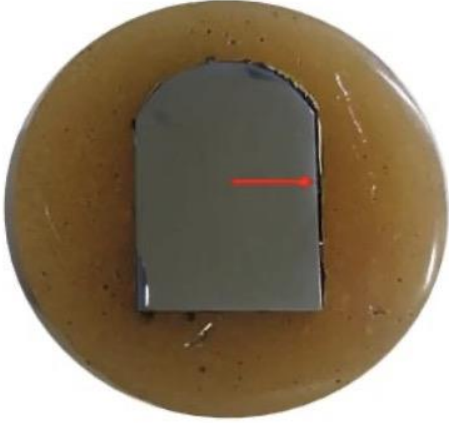
Durante la prueba de análisis de falla se realizó la prueba de dureza, de acuerdo con el *handbook* de los materiales y la tabla de dureza, este material tiene una dureza entre 48 a 50 HRC; además se identificó que, durante su construcción, este material fue sometido a un tratamiento térmico de temple y revenido.

La muestra de dureza realizada al material se hizo utilizando un parte del tren de aterrizaje que fue afectado por la fractura, y se sometió a una prueba de dureza Vickers, arrojando los siguientes resultados:

Fotografía No. 12. Resultados de ensayos micro dureza.

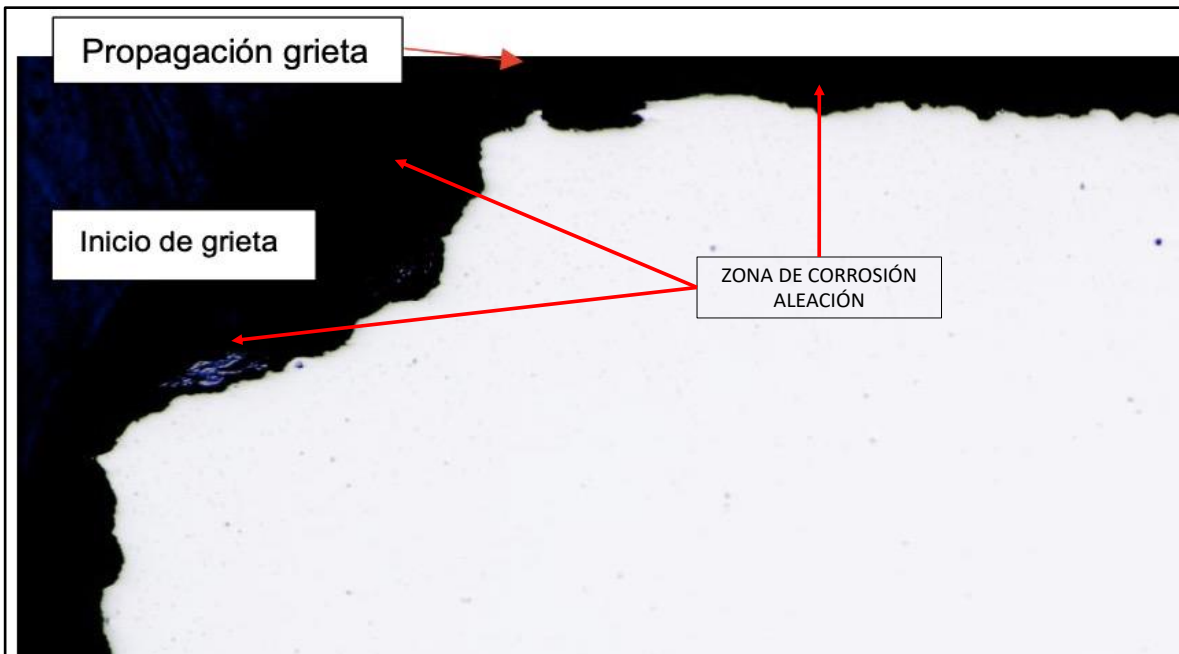
En la fotografía No. 13, se muestra una superficie homogénea, sin grietas adicionales adyacentes a la zona de la fractura total, aunque existe una picadura profunda por la corrosión. El material de aleación presentó un tratamiento térmico de endurecimiento para una estructura de mansita – bainita (componente del acero). NO se detectaron defectos que influyeran en la falla inicial.

Fotografía No. 13. Picados corrosivos en el punto de inicio y en las vecindades.

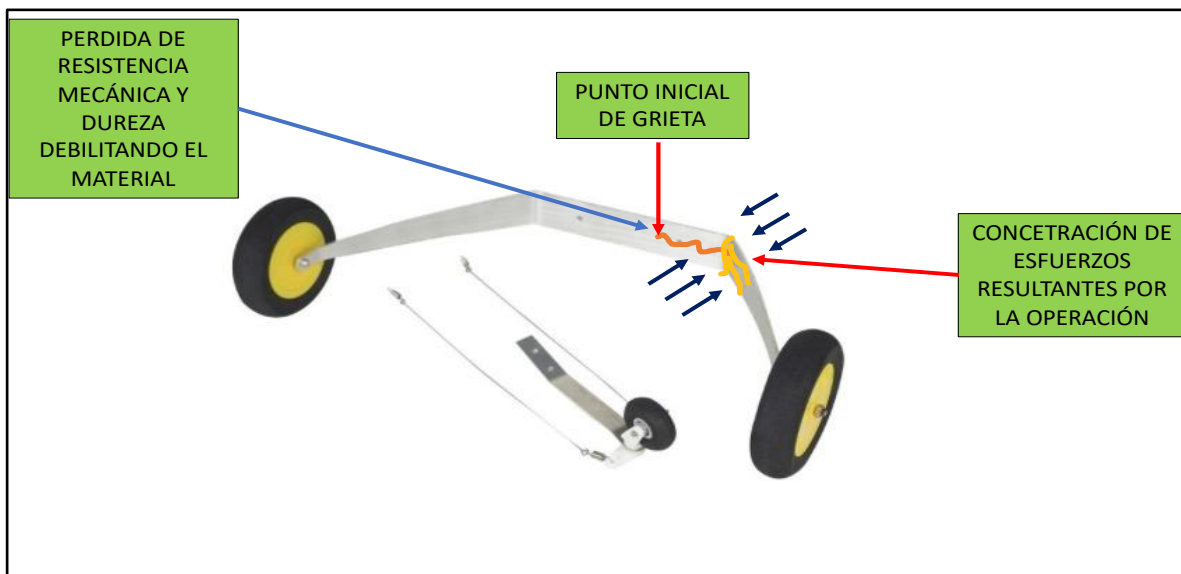
Por la forma observada del proceso de propagación, se estimó que la grieta creció en cuatro o cinco momentos, los cuales se produjeron, probablemente, por sobrecarga de la aeronave y/o aterrizajes fuertes.

Imagen No. 11. Dinámica y propagación de la grieta

El último aterrizaje fuerte redujo sustancialmente la zona de unión microestructural entre las dos secciones del tren, cuando el peso de la aeronave, sumado a los movimientos fuertes durante las carreras de despegue, hicieron que se disminuyera la resistencia mecánica del tren, ocasionando que, con solo el esfuerzo de empuje de la aeronave y el rodaje de dos 2 metros, se produjera la rotura final del tren.

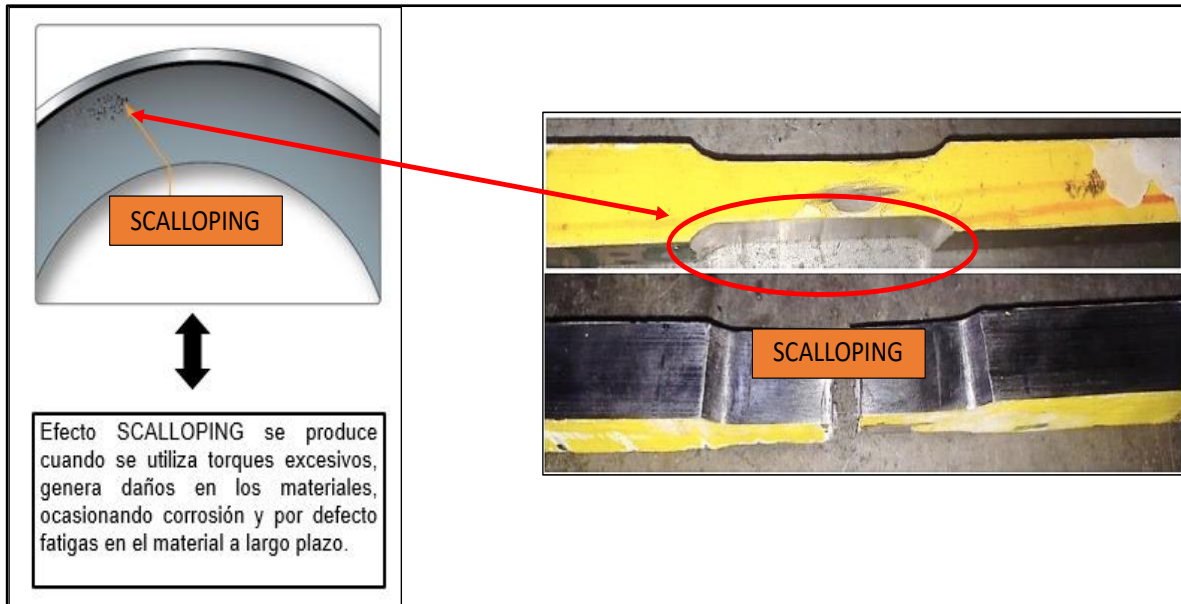
De otra parte, la naturaleza de operación del tren contribuyó al nacimiento de la corrosión, al presentarse el efecto *SCALLOPING*.

EL efecto *SCALLOPING* se produce cuando se utilizan torques o ajustes excesivos e inadecuados, generando a largo plazo daños en los materiales, ocasionando corrosión y, por defecto, fatigas en el material.

Imagen No. 13. Identificación de efecto Scalloping.

Esto quiere decir que durante las prácticas de mantenimiento para la remoción e instalación o comprobación de ajuste del tren principal de aterrizaje, de acuerdo con el manual del fabricante, se utilizaron ajustes mayores o inapropiados, aumentando exponencialmente el estrés al material.
