INFORME FINAL

INCIDENTE GRAVE

COL-21-78-DIACC

Aterrizaje forzoso en campo no preparado por falla total de motor

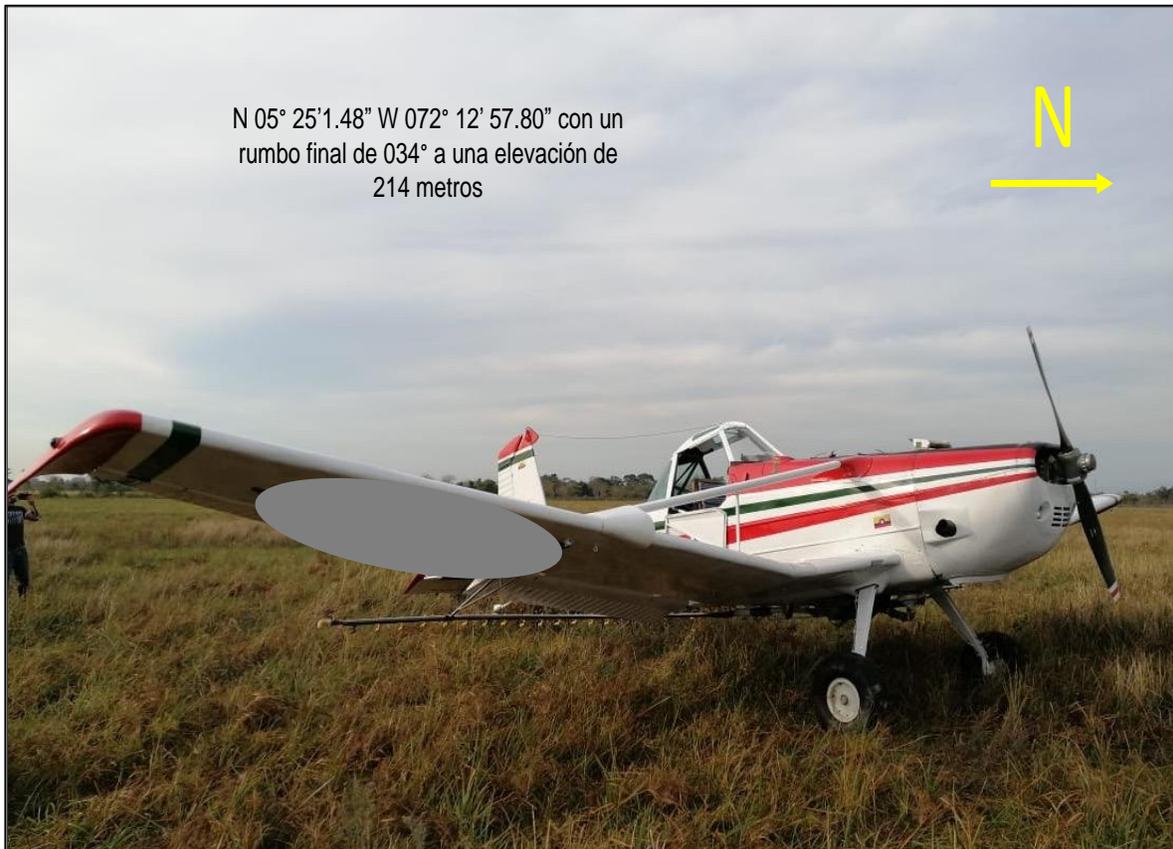
Fotografía No.1. Estado y ubicación final de la aeronave HK-2014.

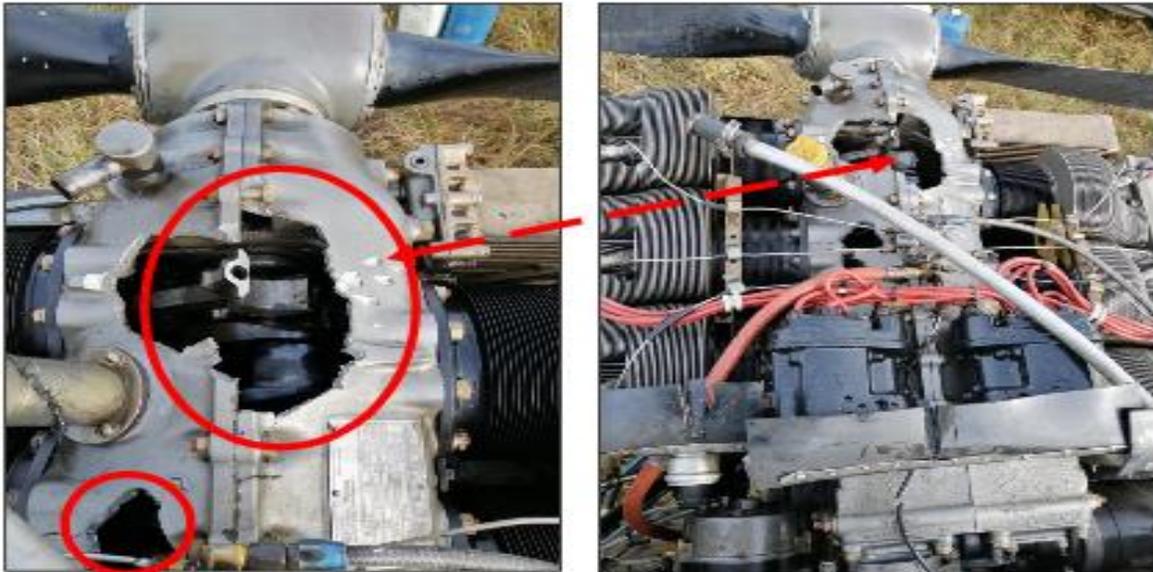
Sin embargo, durante la inspección de campo, se hizo evidente una fractura total en el cárter de aceite del motor, debido a un posible daño de los accesorios internos.

Fotografía No. 2. Daños en el cárter del motor instalado en la aeronave HK-2014.

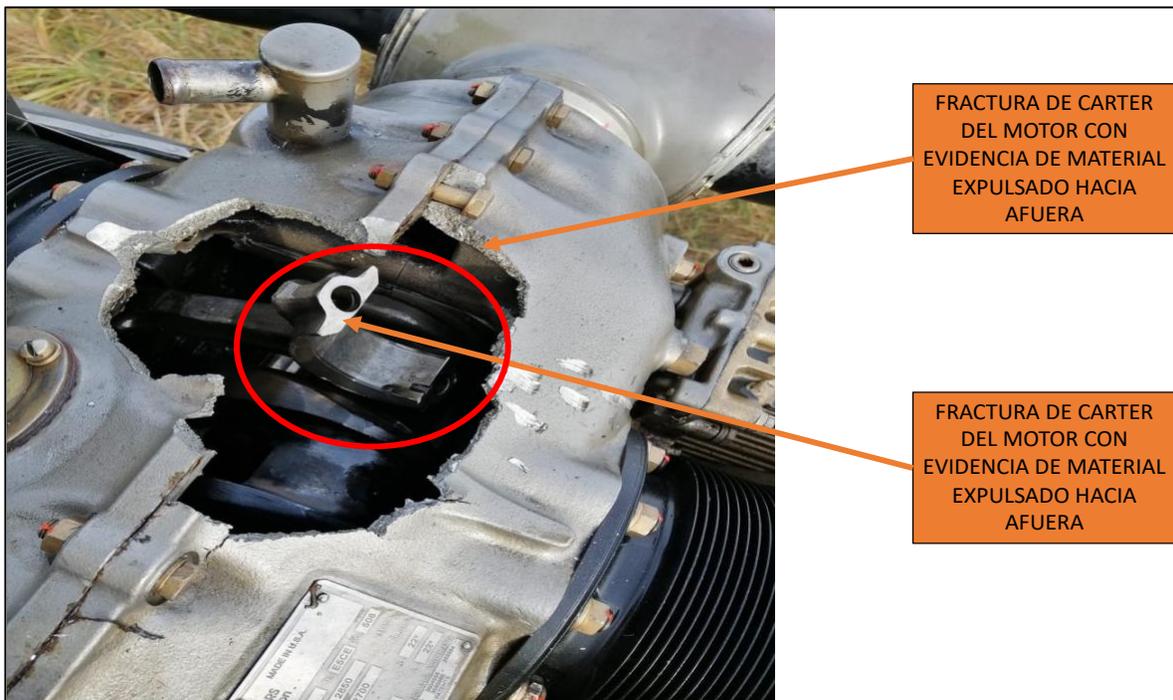
Fotografía No. 3. Cárter del motor fracturado.

El motor mostraba la fractura del cárter de aceite y evidentes daños en sus componentes internos.

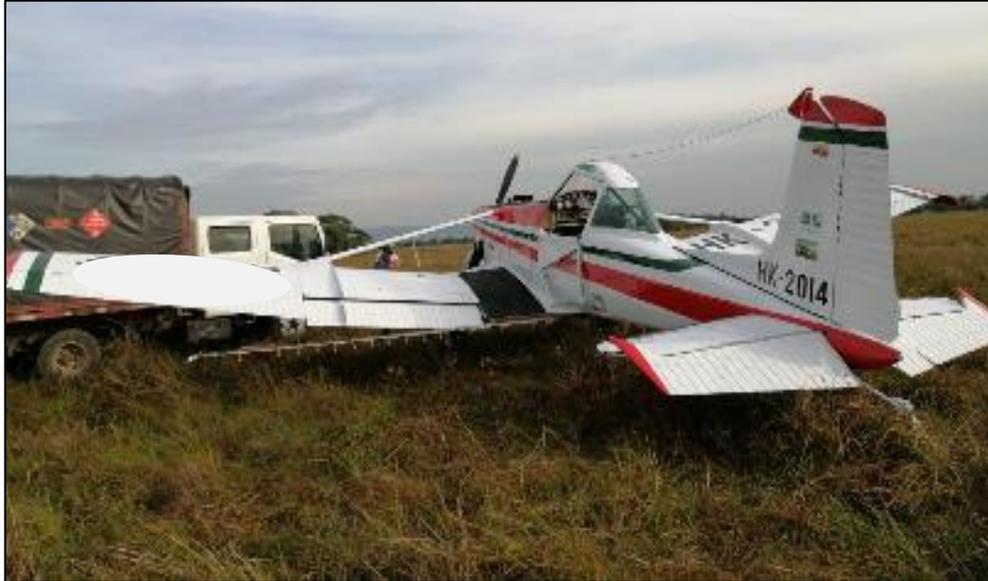
La aeronave no sufrió daños en su estructura de planos, ni el fuselaje, empenaje ni en los trenes de aterrizaje.

Fotografía No. 4. La aeronave no presentó daños en su estructura.

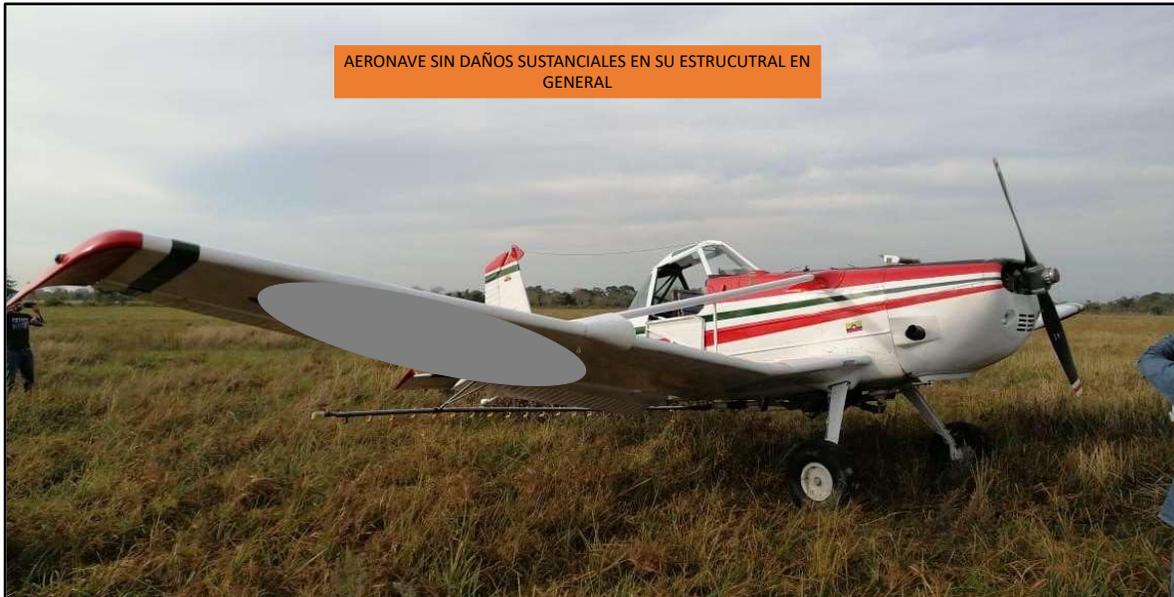
La aeronave mantuvo su integridad, sin desprendimiento de partes o componentes; el motor permaneció instalado en su soporte.

Fotografía No. 5. Estado final de la aeronave, sin daños.

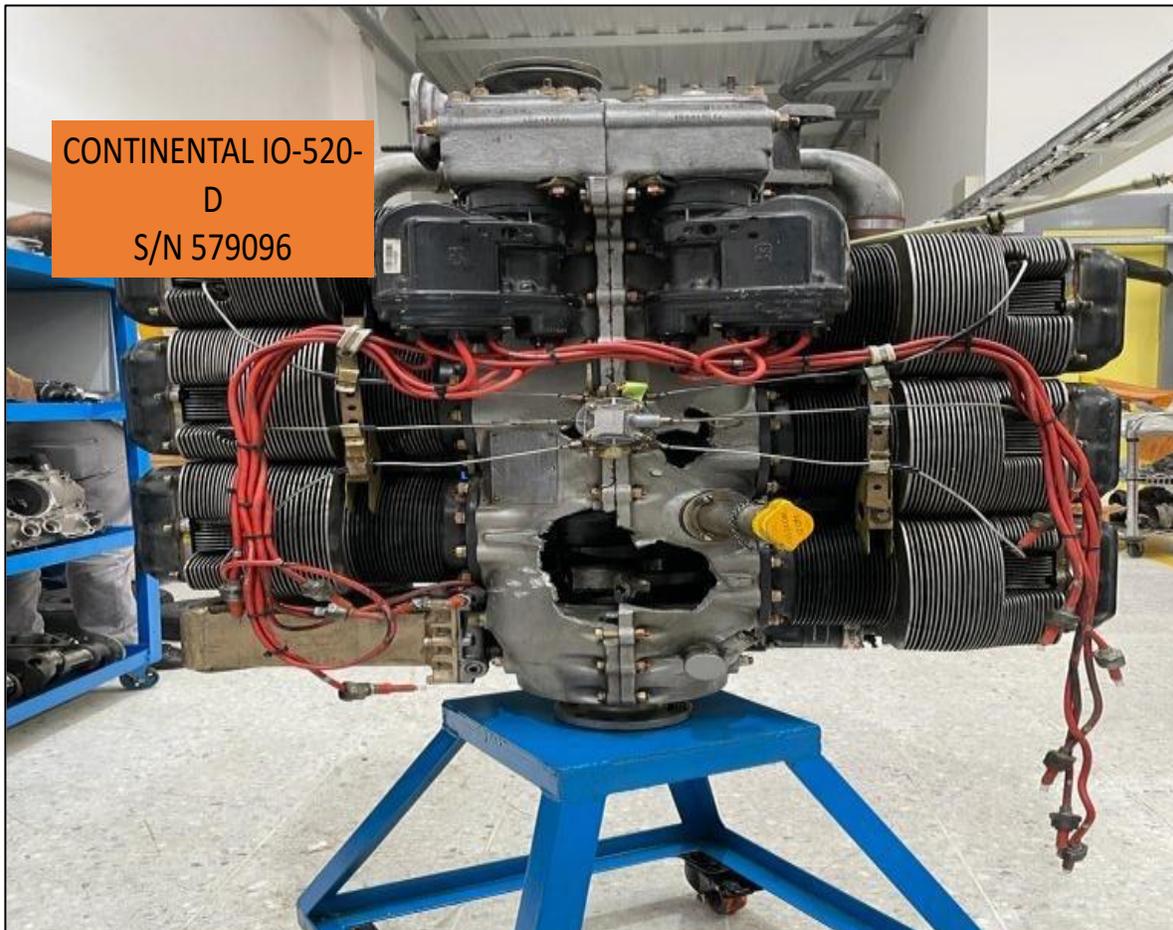
Fotografía No. 6. Inspección motor Continental instalado en el HK-2014.

El cárter de potencia con S/N: F289614R se encontró fracturado en la parte superior, entre los cilindros número 4, 5 y 6.

- Casquetes con picaduras y desgaste.
- Desgaste de los lóbulos del eje de levas.
- Cigüeñal con los cojinetes de bancada contaminados con presencia de limalla.
- Bielas con sus cojinetes fracturados y presencia de limalla.

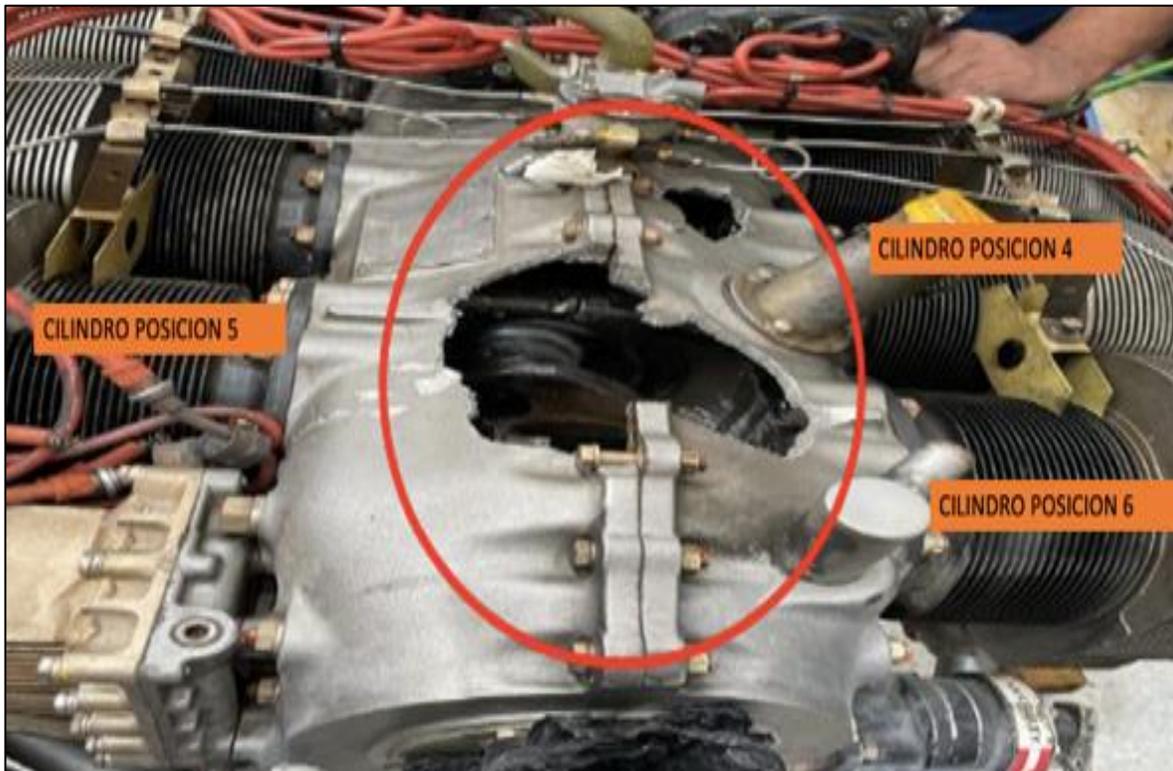
Fotografía No. 7. Fractura del cárter motor Continental, entre los cilindros No. 4, 5, 6.

Una vez ubicada la fractura del cárter, se identificó también la presencia de fracturas frágiles en las bielas de los cilindros número 5 y 6, y una pérdida de material inusual en estos componentes.

Esto resultó en una fractura total de la biela, que, por la inercia del movimiento del motor se desalineó, acción que provocó un golpe fuerte del brazo de la biela contra el cárter del motor, causando su fractura en vuelo.

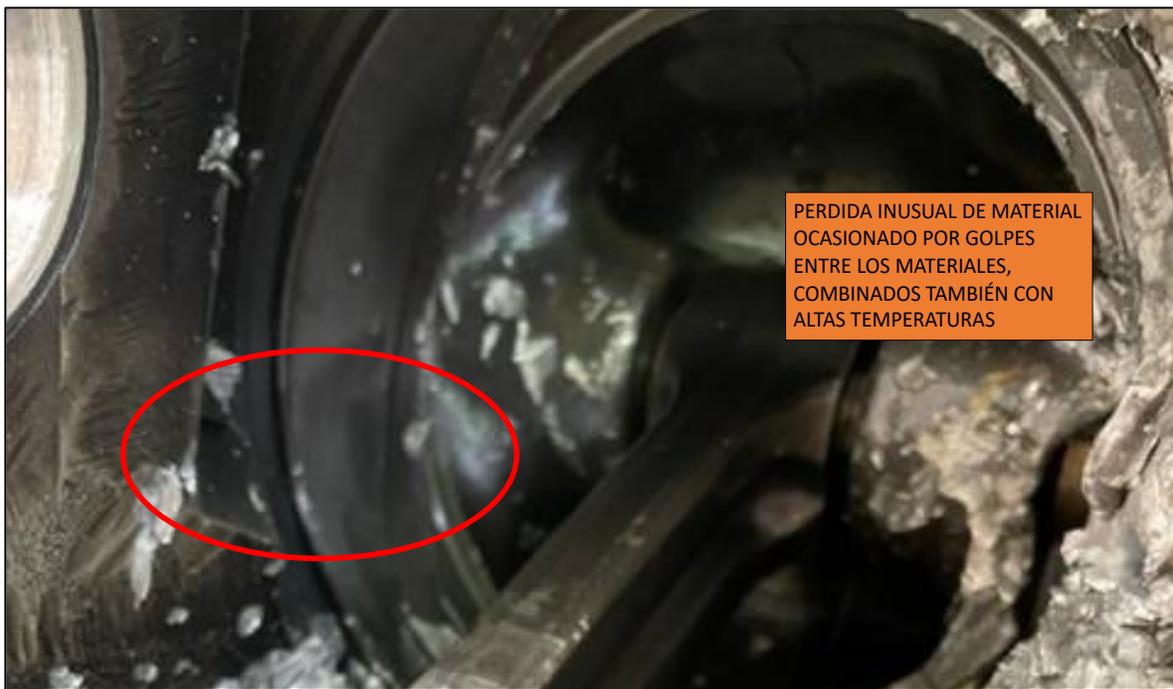
Fotografía No. 8. Fractura de bielas en las posiciones No. 5, 6.

De acuerdo con el análisis fractográfico las bielas de las secciones 4, 5, presentaron fractura como consecuencia de alta fracción soportada por la biela con el muñón del cigüeñal, además de haber soportado alta temperatura derivada de la alta fricción.

- **Bielas:** las bielas 4, 5 presentaron en las caras de fractura, crecimiento de grieta por fatiga desde el diámetro interno y externo. Múltiples grietas paralelas a la cara de rotura indicando que el componente presenta fatiga de material; su aparición y propagación se dan por la concentración de altas temperaturas en solo punto de la biela, ocasionando un envejecimiento prematuro que conllevó a una fatiga de material.
- **Bujes de acero:** no se encontraron mayores daños en estos componentes, más allá de picadura y desgaste superficial en las caras de diámetro externo, que se pueden asociar al uso operacional y condiciones de diseño.

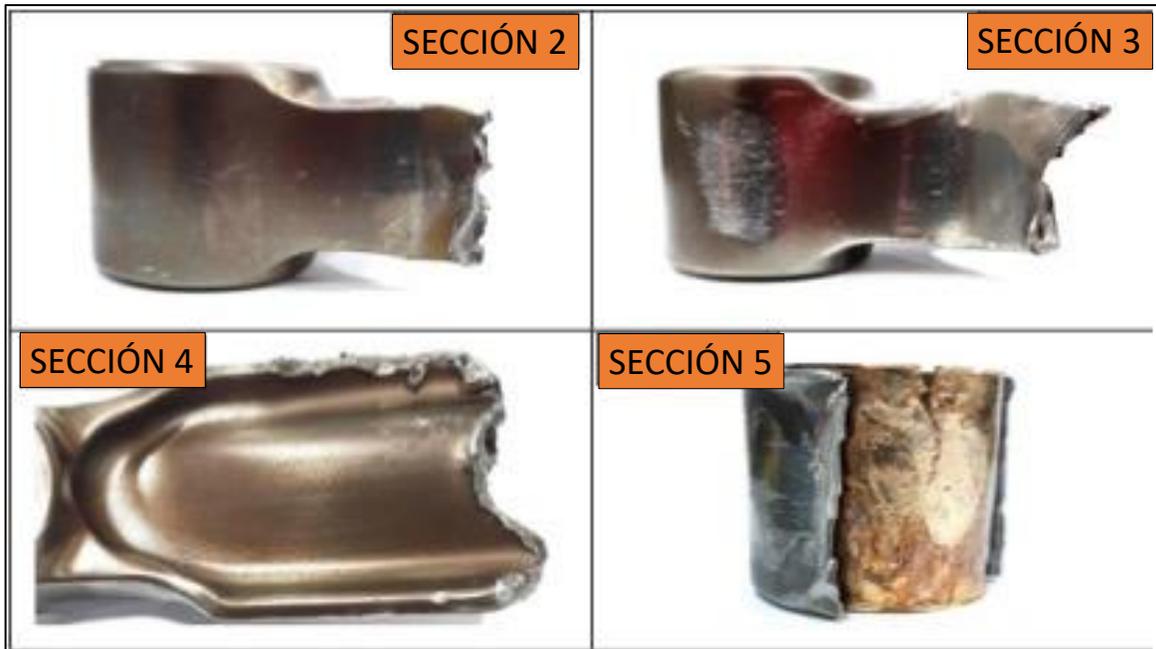
Después del desensamble de potencia de los cárteres superior en inferior, se evidenció que, en el barril y cárter de potencia de los cilindros No. 5 y 6, hubo pérdida de material, posiblemente por un rozamiento inusual, al fracturarse una parte de las bielas o cigüeñal.

Fotografía No. 9. Deformación plástica de bielas y cojinetes.

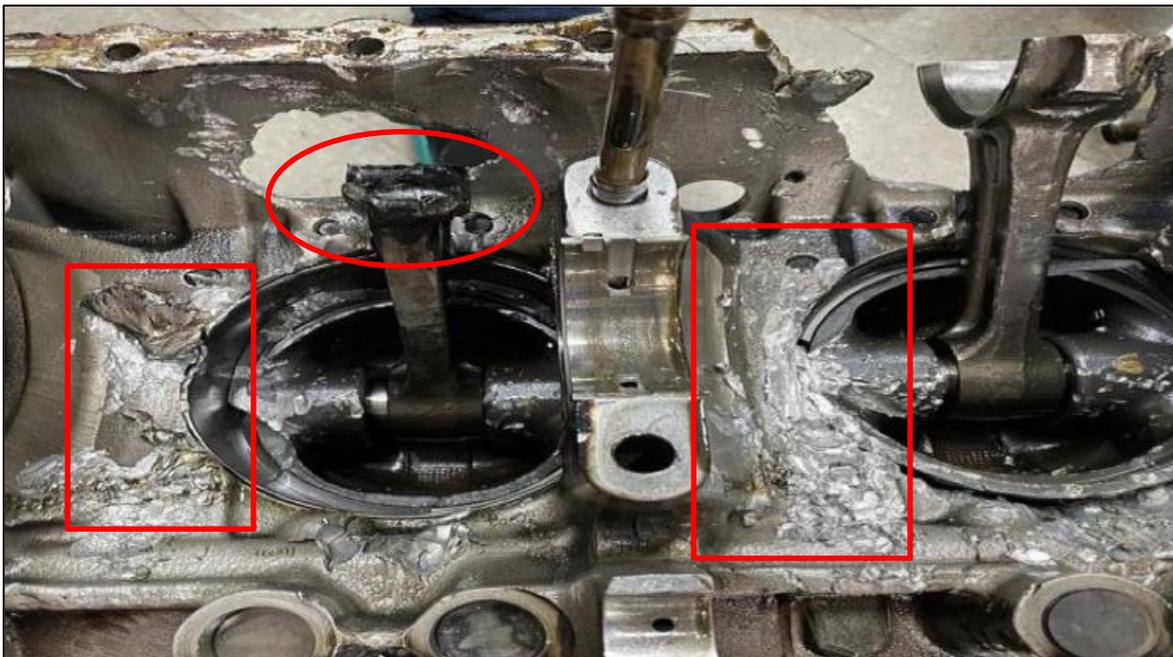
Fotografía No. 10. Deformación plástica en el cárter de potencia del motor Continental.

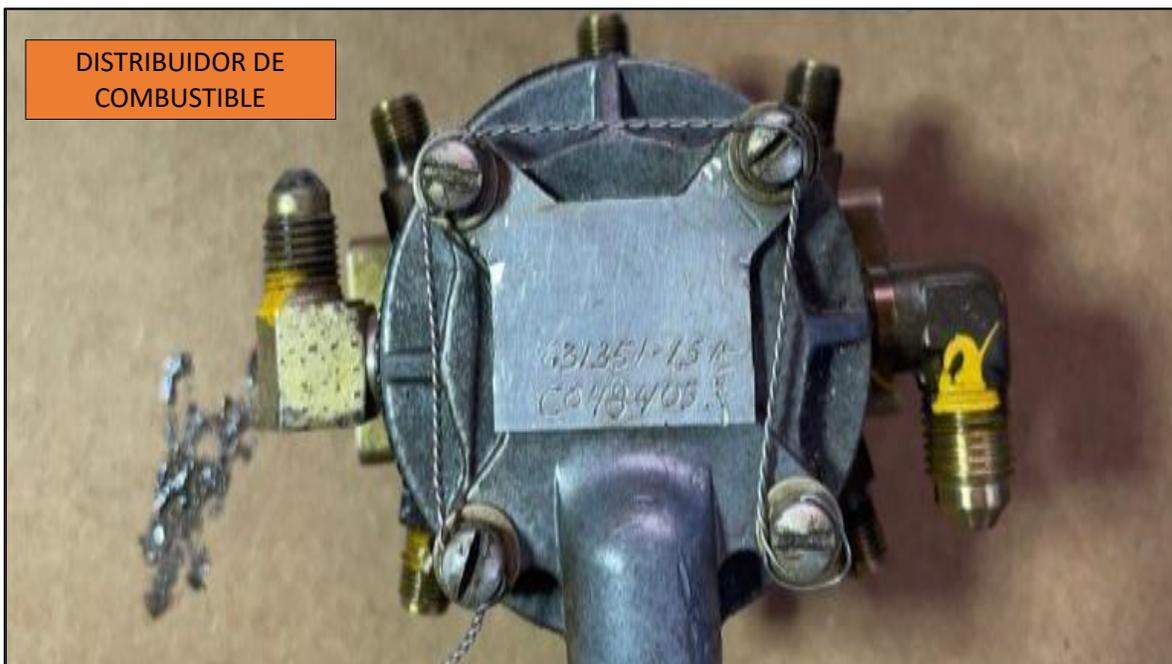
Se removió el distribuidor de combustible S/N: C048405R con sus respectivos tubos distribuidores e inyectores; se realizó prueba funcional a este componente resultando satisfactoria.

Fotografía No. 12. Componentes del sistema combustible del motor.

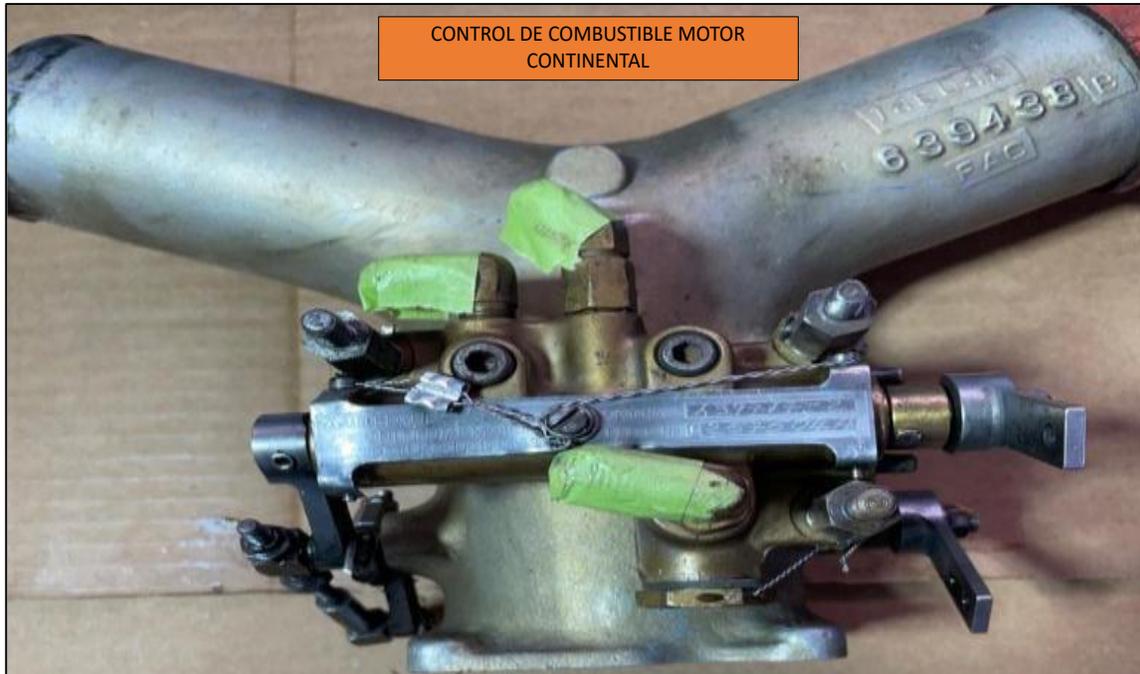
El control de combustible y la bomba mecánica del motor fueron removidos del motor; el control de combustible se instaló en el banco de pruebas, en donde fue sometido a diferentes pruebas de acuerdo con el manual de fabricante; estas pruebas tuvieron resultados satisfactorios.

Fotografía No. 13. Control de combustible instalado en el motor Continental.

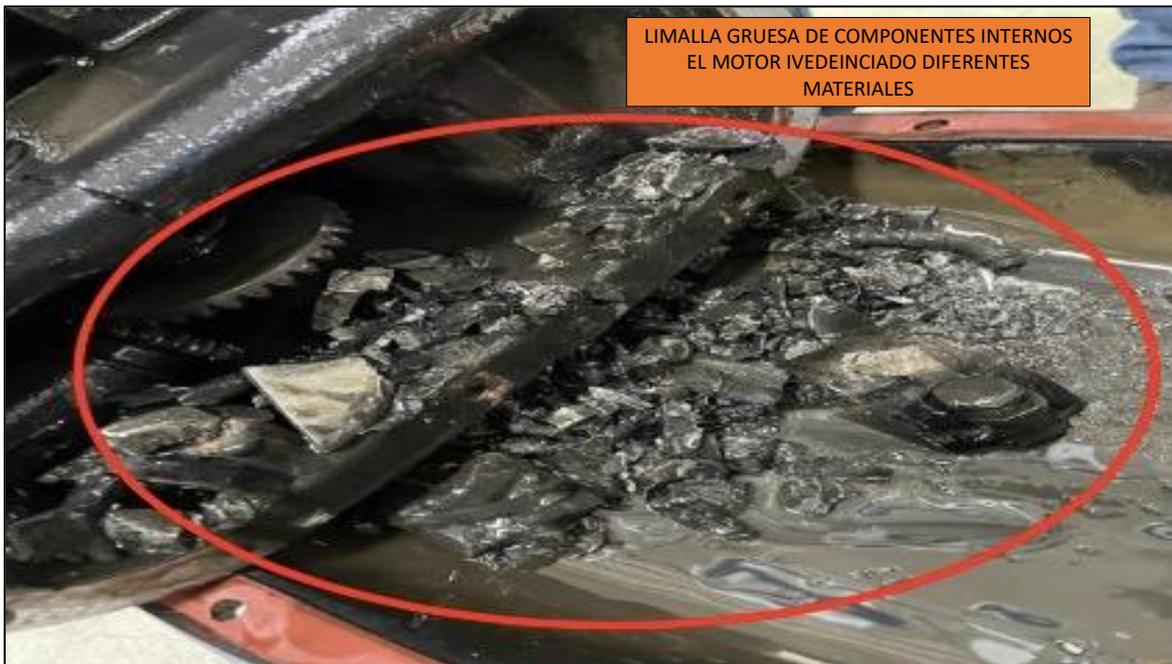
Se inspeccionó el filtro principal de aceite junto con el cárter de aceite, encontrándose contaminación de residuos metálicos (limallas gruesas). El aceite contenido presentaba viscosidad, color, y olor normal.

Una vez removidos todos los accesorios del motor, se removió el sumidero de aceite y, además, el filtro principal de aceite; allí se encontraron restos de limalla metálica gruesa, resultado de la desintegración de componentes internos del motor.

Fotografía No. 15. Sumidero de aceite con limallas gruesas.

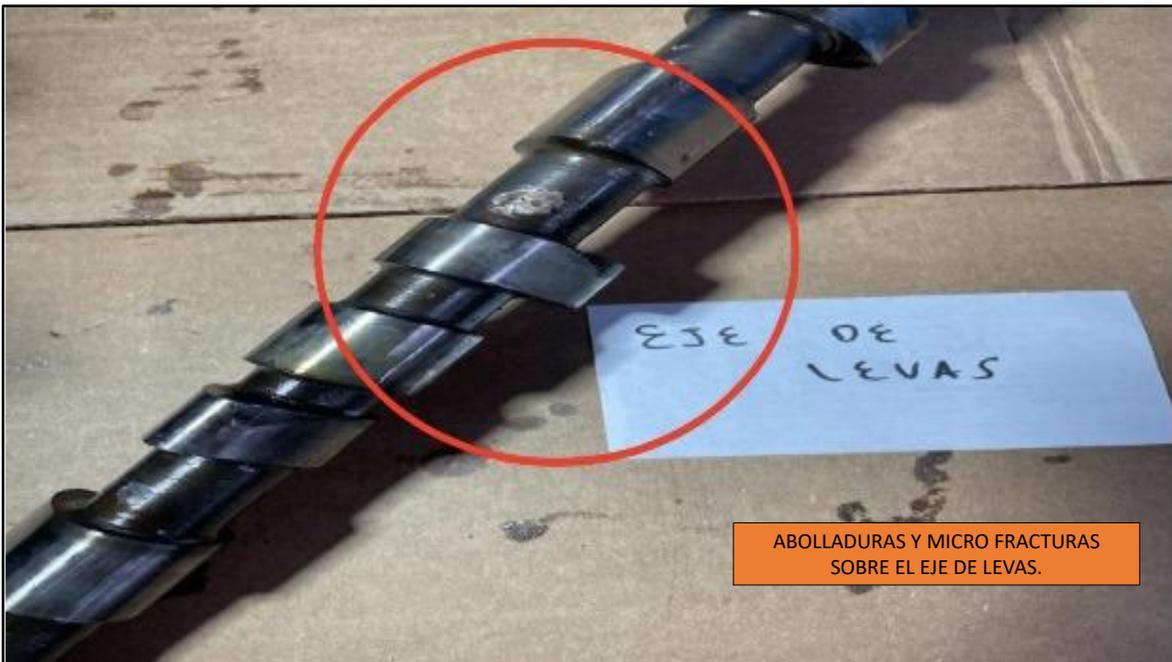
El eje de levas presentaba abolladuras en diferentes partes; también se identificaron, microfracturas adyacentes a las abolladuras.

Fotografía No. 16. Estado del eje de levas.

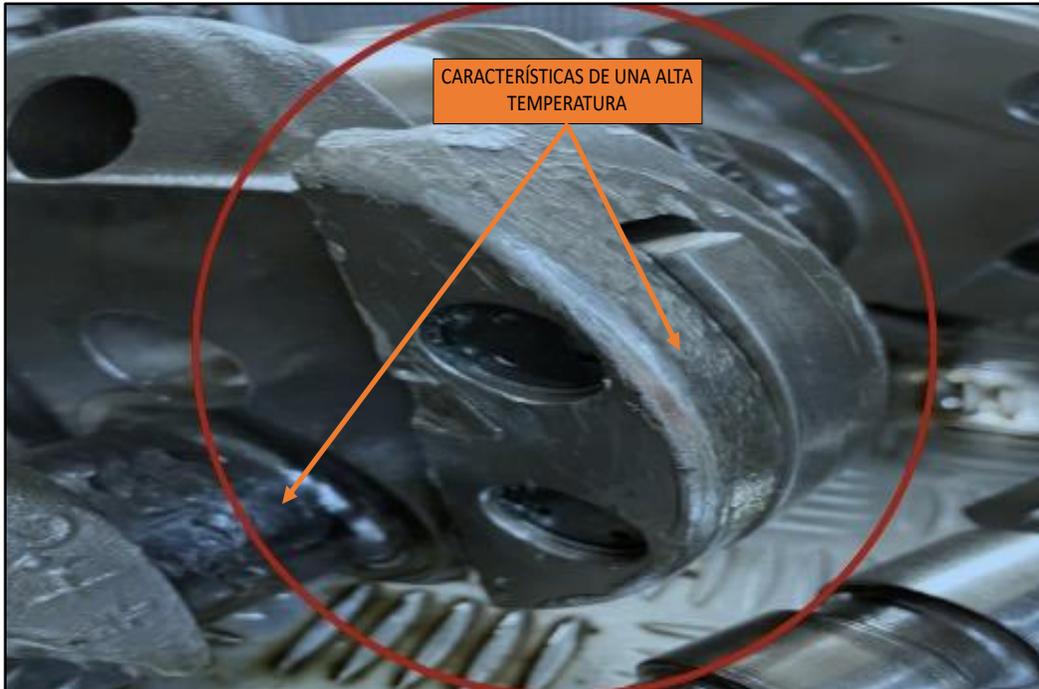
Se observó que los muñones del cigüeñal tenían una apariencia de pérdida de material sobre sus pivotes, ocasionado posiblemente por un sobre esfuerzo en estos puntos, teniendo en cuenta que allí se concentran las cargas mayores de esfuerzos, de acuerdo con el diseño del material.

Fotografía No. 17. Deformación plástica y decoloración del material por altas temperaturas.

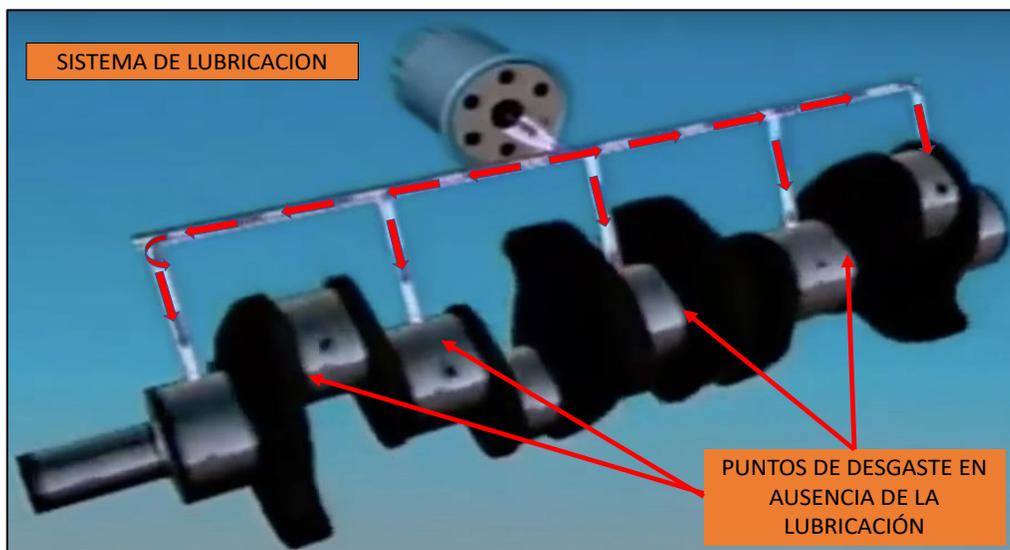
- De acuerdo con el diseño y trabajo mecánico de la biela, es importante que se tenga un sistema de lubricación operando en condiciones normales, cuando los componentes internos del motor están operando, pues su microestructura, bajo condiciones extremas, es vulnerable a generar y propagar grietas frágiles, como en el presente caso, a causa de una alta fricción entre los componentes.

Imagen No. 9. puntos de fricción y concentración de esfuerzos.

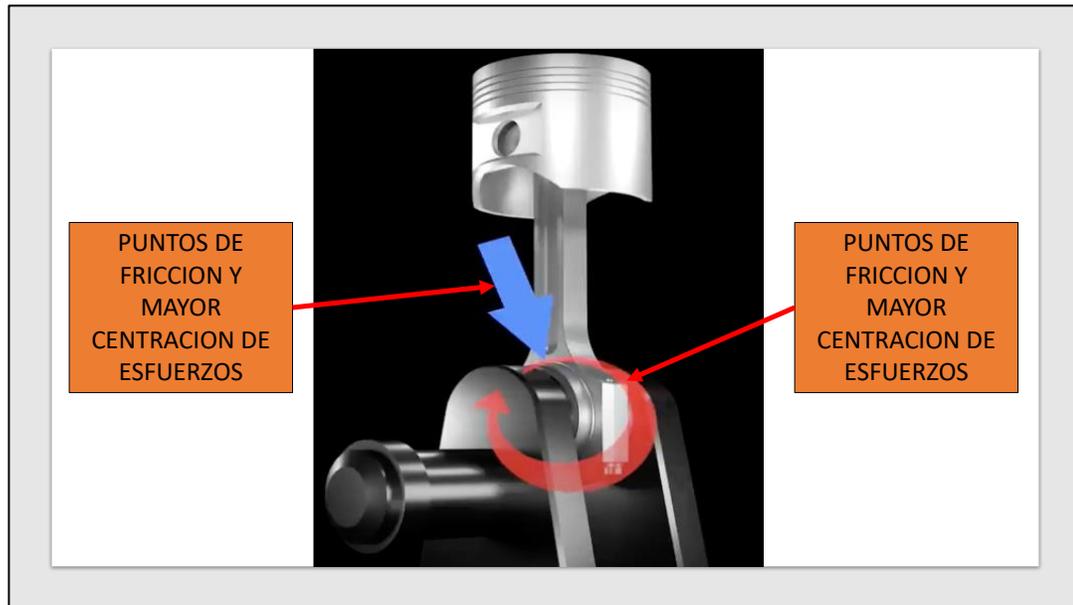
- En el momento en que comienza el probable desgaste entre las superficies del buje y la biela (por una probable ausencia de lubricación), la geometría del buje pierde sus dimensiones originales, teniendo en cuenta que el desgaste severo generó pérdida en el de grosor del cojinete ocasionando desprendimiento y adición de partículas metálicas al sistema de lubricación del motor, que contribuyen con la pérdida de alineación sobre los soportes de las bielas, generando vibraciones considerables en todo el motor.

Imagen No. 10. Puntos de fricción y concentración de esfuerzos.

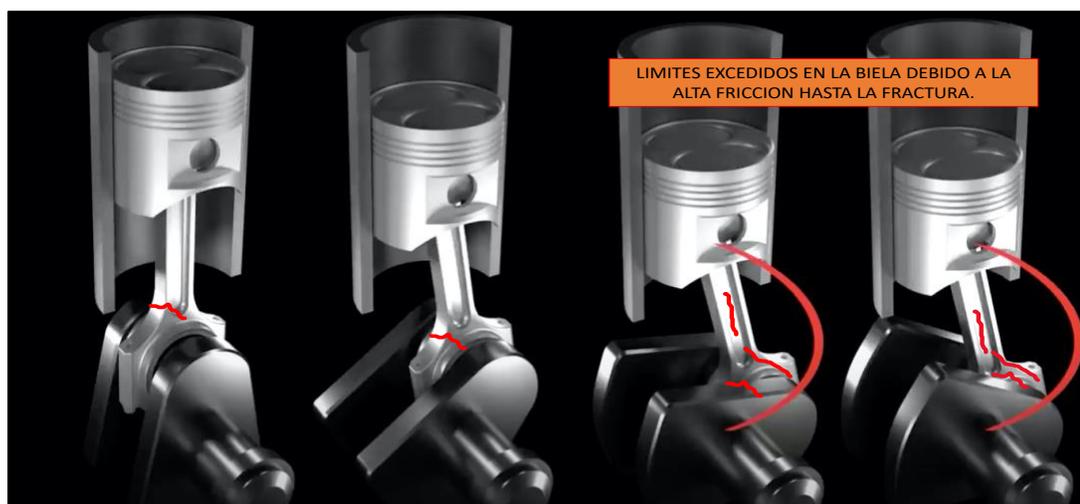
Es importante resaltar que la fractura de la biela maestra ocurrió en la zona de menor espesor, lo cual explica la aparición de las grietas adyacentes a la fractura principal, pues esta zona opera como un concentrador de esfuerzos por tensión y compresión bajos.

Imagen No. 11. Fracturas dúctiles fatiga material por fricción y temperatura.

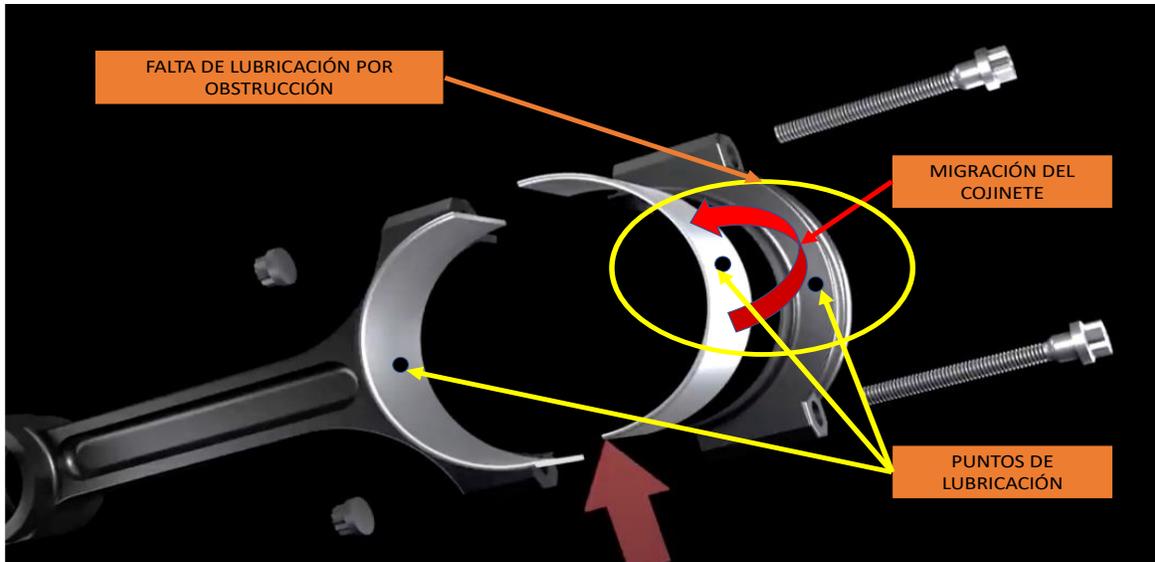
Una posible incorrecta instalación de los cojinetes durante el proceso de ensamble del motor durante el último overhaul, pudo ocasionar una obstrucción al sistema de aceite que lubrica el conjunto de cigüeñal, bielas cojinetes.

Sin embargo, la aeronave voló 224 horas después de overhaul, lo cual significaría que, más allá de una incorrecta instalación de los cojinetes, posiblemente hubo un incorrecto ajuste de estos componentes, y que durante la operación del motor y los diferentes cambios de esfuerzos que sufren los cojinetes en su funcionamiento, el cojinete pudo haber migrado desde su punto preciso de instalación.

Imagen No. 12. Migración de cojinete obstrucción sistema aceite.

Como consecuencia de la probable migración del cojinete, el paso de aceite comenzó a obstruirse parcialmente; con el tiempo se incrementó la migración hasta que se bloqueó totalmente el punto de lubricación de los componentes.

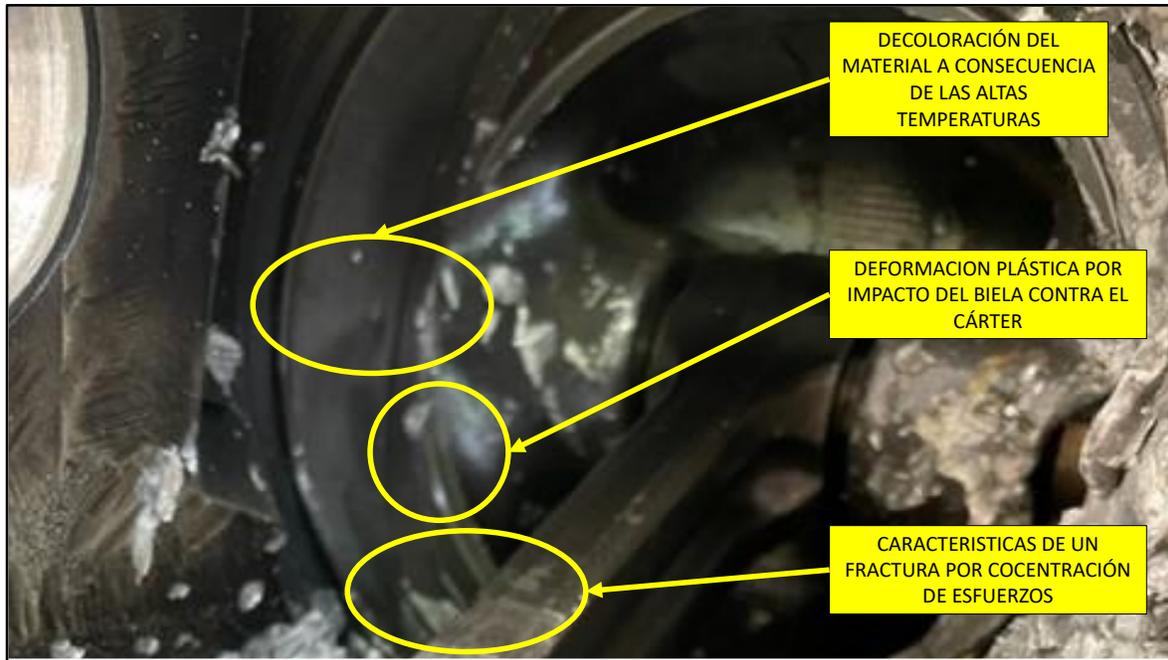
Fotografía No. 19. Características de fractura de biela por fatiga de material.

La falla ocurre en las bielas 4 y 5, las cuales están geoméricamente ubicadas en las zonas con mayor carga a tensión en el rotor de biela.

La rotura final se da por la sección de menor espesor en la biela, lo cual concuerda con el concentrador de esfuerzos geométrico bajo carga a tensión.
