## INFORME FINAL

# INCIDENTE GRAVE

## COL-22-01-DIACC

FALLA DEL TREN DELANTERO EN EL ATERRIZAJE

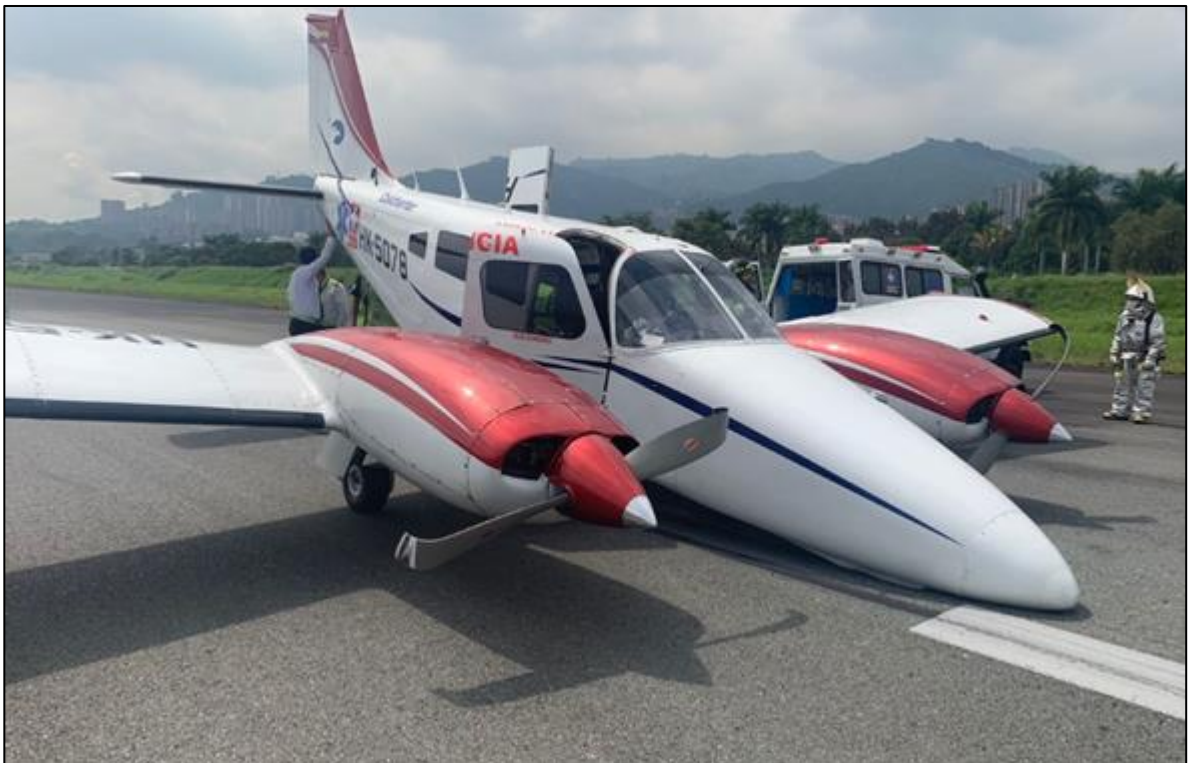
**Fotografía No. 1 - Posición final de la aeronave PA 34-200T HK5078.**

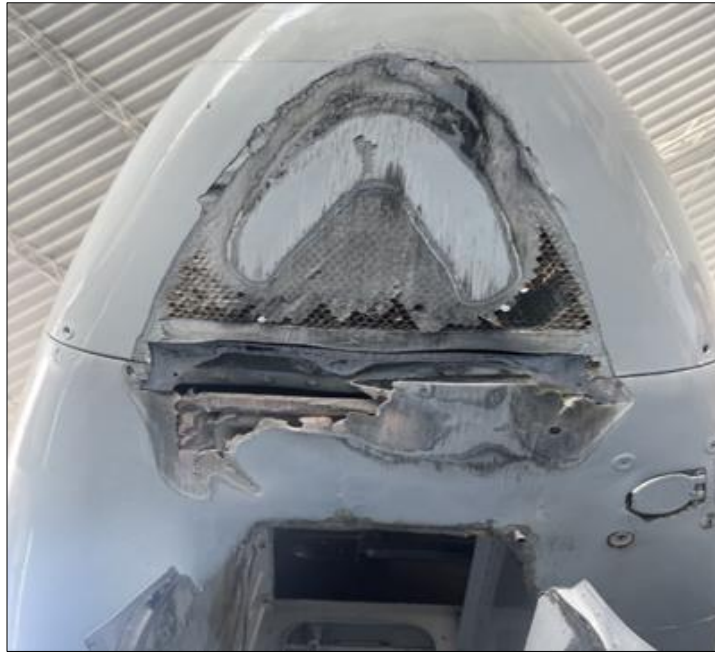
La aeronave presentó daños sustanciales al retractarse el tren delantero: se presentó parada súbita de los dos motores, daños en las hélices y en la sección de nariz..

Fotografía No. 2 - Daños presentados en el morro de la aeronave.

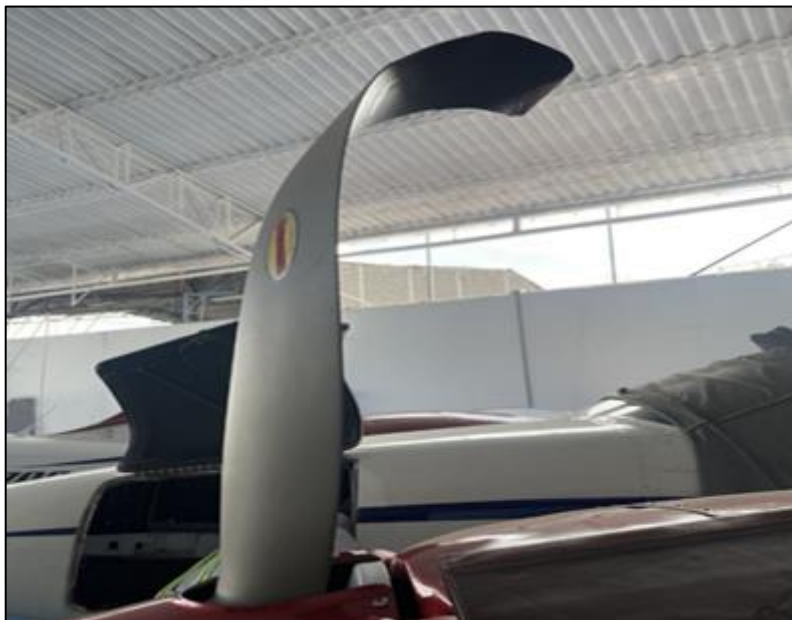
Fotografía No. 3 - Daños causados en las hélices.

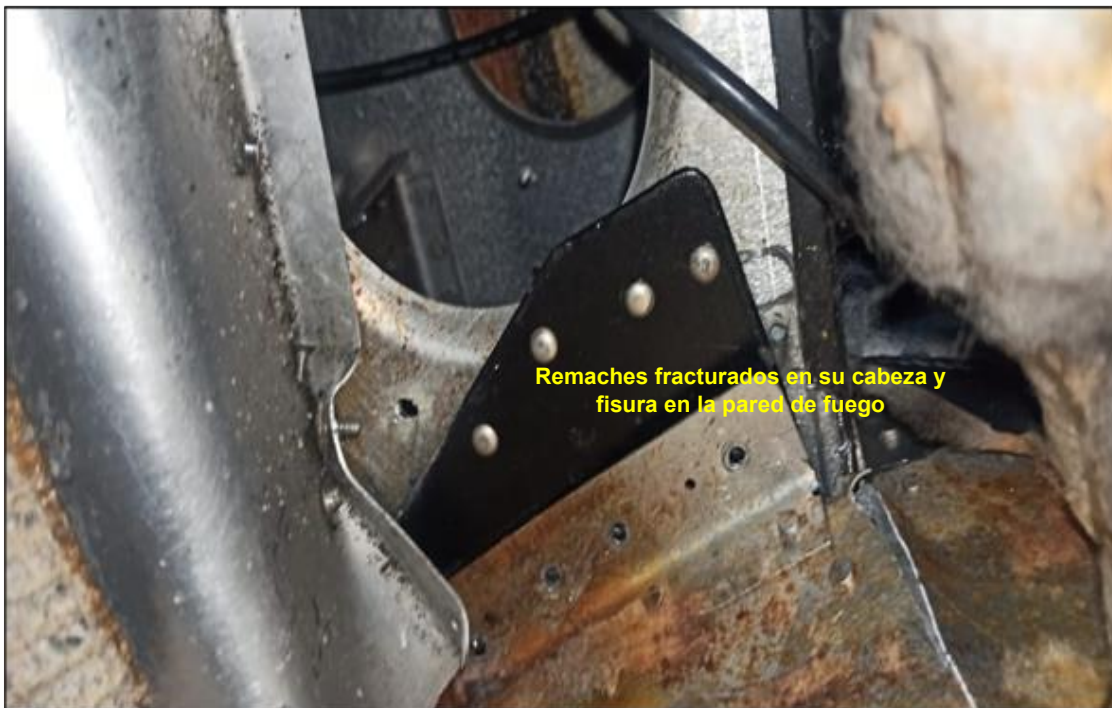
Con el fin de identificar la condición del tren de nariz se realizó una inspección en taller especializado, encontrándose una fisura en la pared de fuego de tren de aterrizaje delantero, a la altura del refuerzo del actuador del tren, Igualmente, se encontraron fracturadas las cabezas de los remaches.

Fotografía No. 4 - Refuerzo del tren de delantero y remaches fracturados.

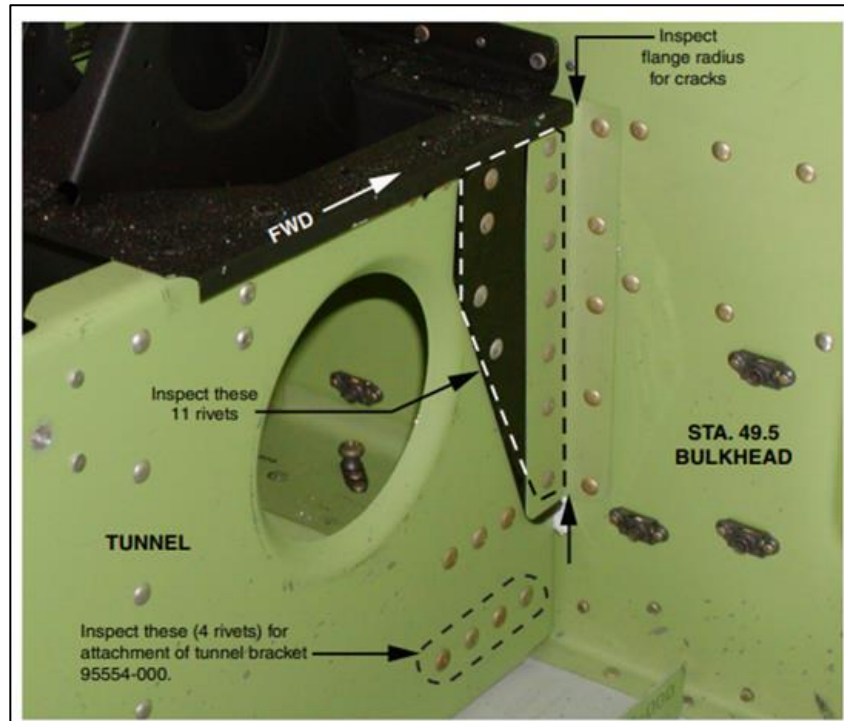
Este refuerzo había sido instalado en la aeronave el 10 de marzo del 2006, dando cumplimiento al Service Bulletin 1123D, establecido por la casa fabricante, para evitar que se presentaran daños en el momento del aterrizaje de las aeronaves PA-34, con el brazo actuador del tren del morro, por fisuras en la pared de fuego. Esta medida buscaba cerciorarse que el sistema de extensión y seguridad del tren operara correctamente.

Fotografía No. 5 - Refuerzo de la lámina en la pared de fuego

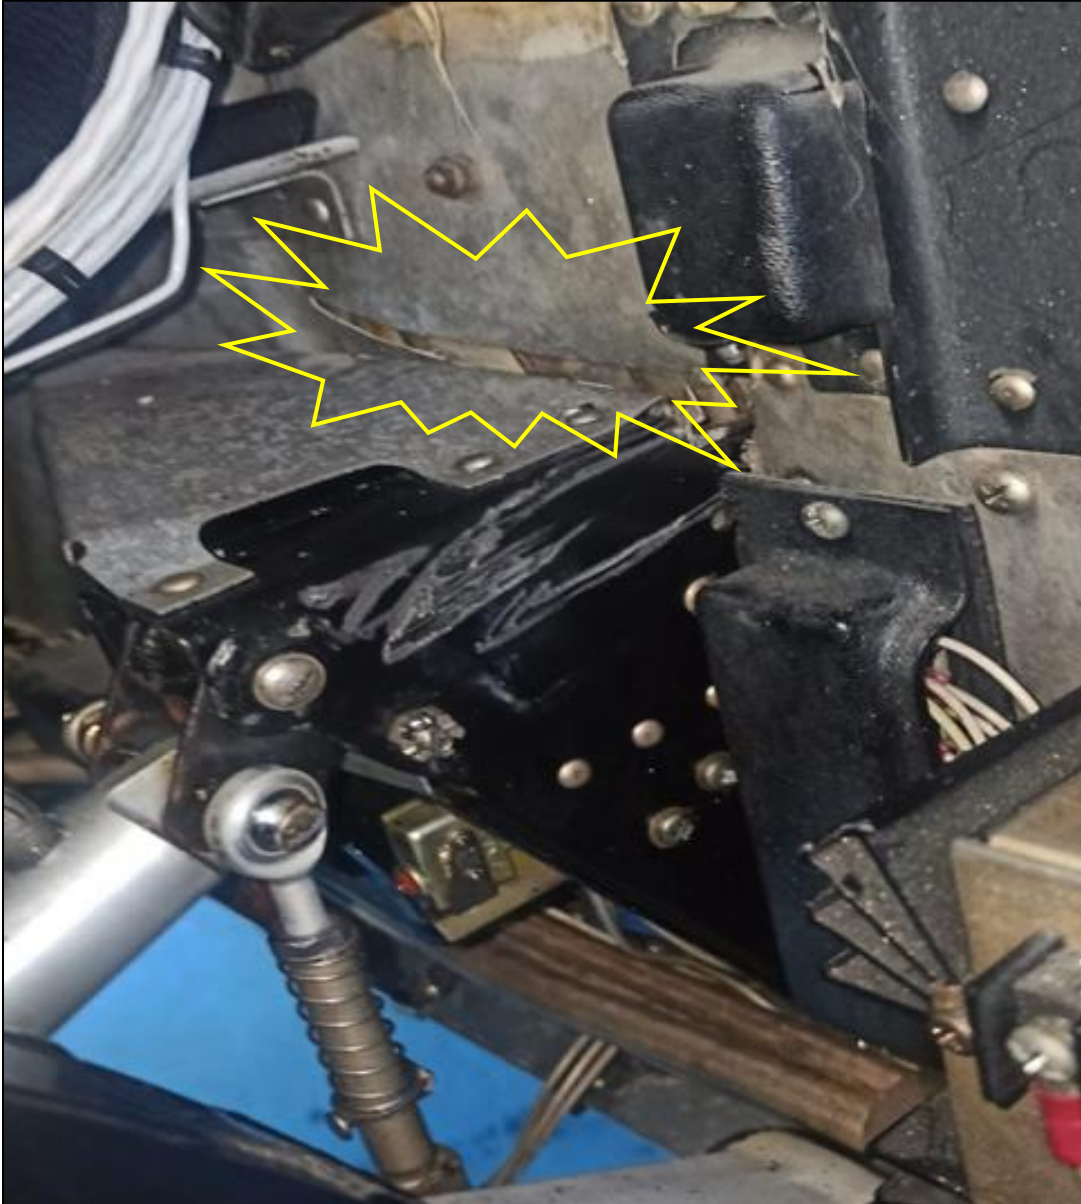
Para este evento se encontró que la lámina de refuerzo instalada en la pared de fuego, presentaba una alteración en los agujeros de instalación de los remaches, de manera que en la operación del tren, perdieron su cabeza, circunstancia que causó que el refuerzo se soltara y se desplazara durante el aterrizaje, tal como se muestra en la fotografía número 6; las huellas dejadas en la lámina son evidencia que el refuerzo se encontraba suelto, condición que causó la ruptura de la pared de fuego, alterando las medidas del sistema del tren de aterrizaje y ocasionando su retracción inadvertida durante la carrera de aterrizaje.

**Fotografía No. 6 - Rotura en la lámina de la pared de fuego.**

El análisis de funcionamiento del tren de aterrizaje, objeto de la investigación, sugiere como causa posible que la rotura de la pared de fuego llevó a que el sistema de guiado del sistema del tren de nariz quedara por fuera de tolerancia; esta condición afectó el funcionamiento eficaz del sobre-centro, mecanismo que tiene como función mantener el tren de nariz en posición segura.

Esta condición, una vez que el tren de nariz recibió parte del peso del avión por la fuerza de frenado, causó la ruptura de la pared de fuego a la altura de la lámina de refuerzo.

La ruptura de la lámina de refuerzo y de la pared de fuego hizo que la barra actuadora del tren se corriera hacia atrás y desasegura la posición del tren de nariz abajo, provocando su retracción inadvertida mientras el avión desaceleraba sobre la pista.

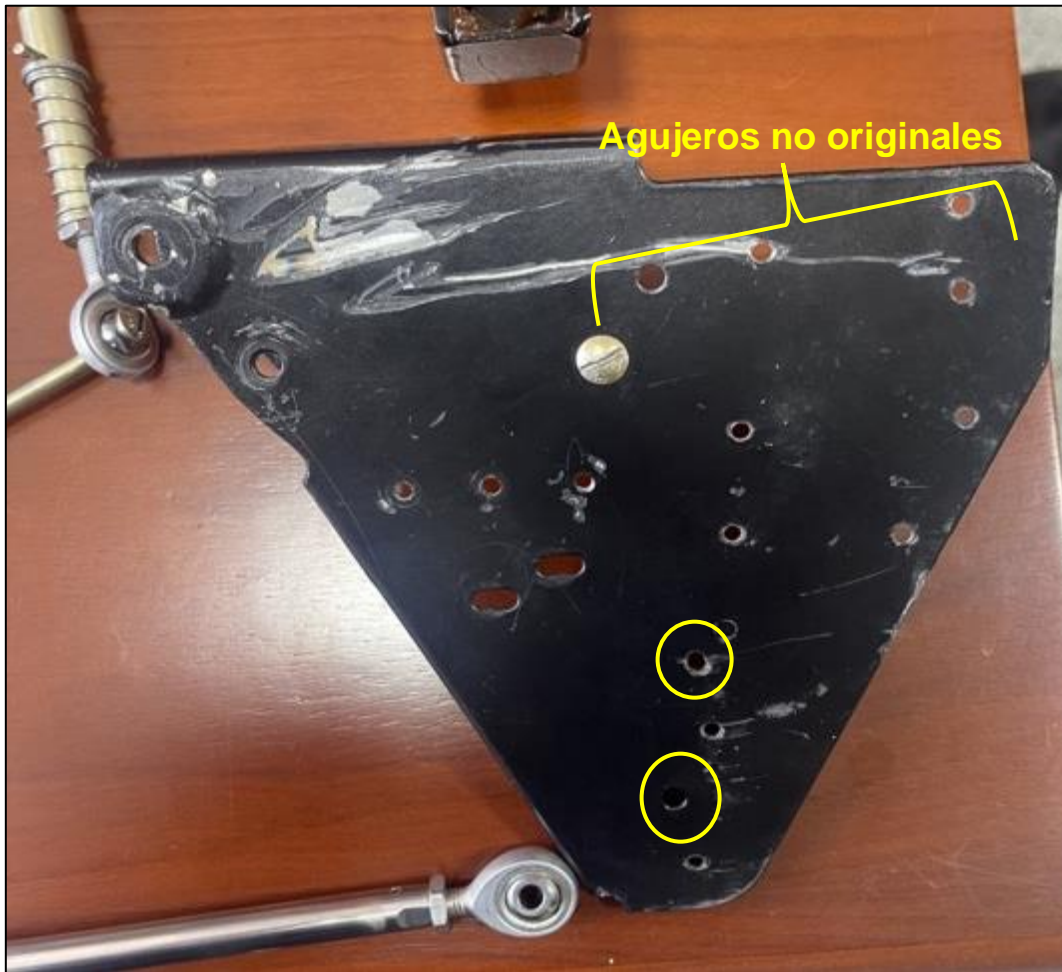
Otro aspecto que se debe tomar en cuenta, son las erróneas prácticas de mantenimiento al alterar y realizar otros orificios para ubicación de los remaches de la lámina de refuerzo, dejándolo con medidas diferentes a las establecidas por la casa fabricante; una variación en estos valores no permite que el tren de aterrizaje se extienda y se mantenga en una posición segura al ser accionado el sistema.

Fotografía No. 7 - Lámina de refuerzo con agujeros no originales.

En la instalación de la lámina de refuerzo se aplicaron erróneas prácticas de mantenimiento al alterar y perforar otros orificios para ubicación de los remaches, dejando el refuerzo con medidas diferentes a las establecidas por la casa fabricante.

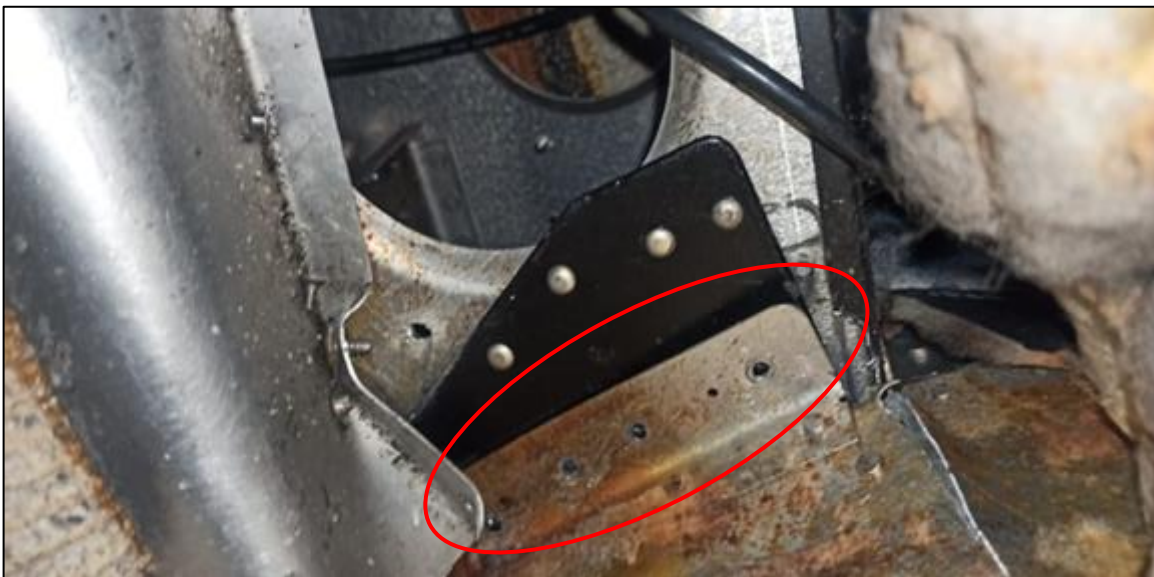
Fotografía No. 8 - Lámina de refuerzo con orificios sin remaches vista desde alojamiento del tren
