INFORME FINAL

COL-21-07-DIACC

Excursión de pista por falla de componente

Matrícula HK2713

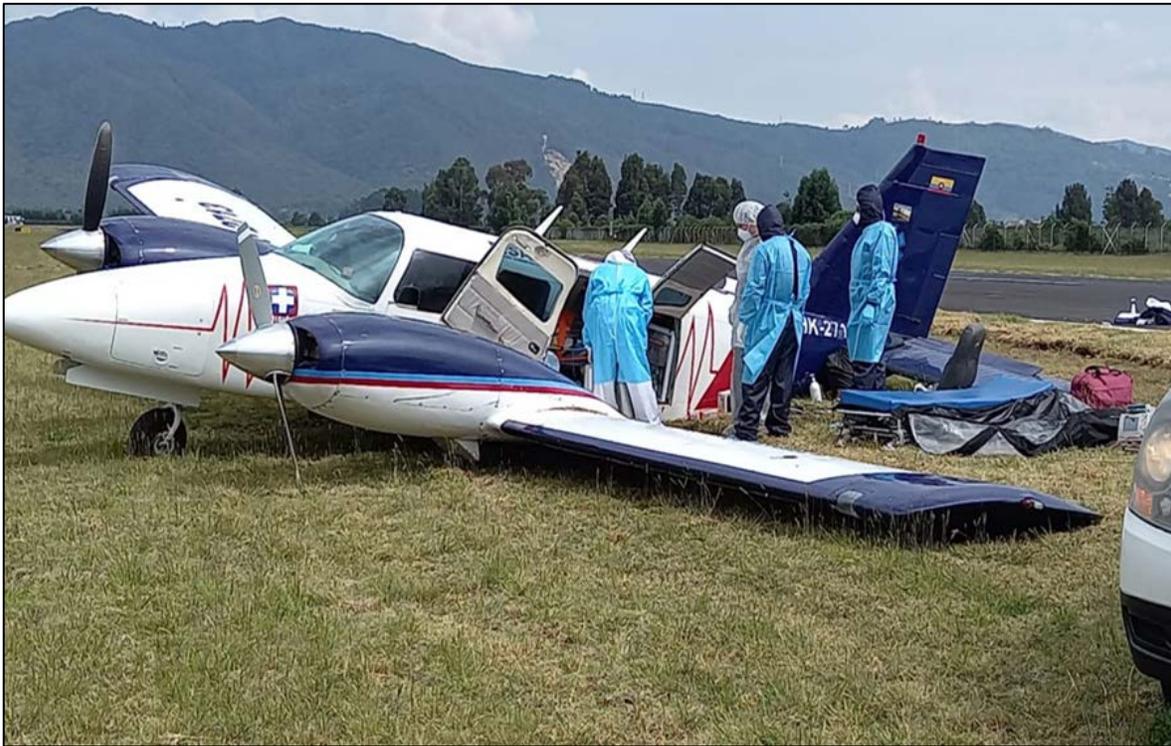
La aeronave abandonó la pista y se detuvo en la zona de seguridad. La tripulación aseguró el motor y orientó la evacuación de los ocupantes, quienes así lo hicieron, resultando ilesos.

Fotografía No. 1 - Posición final del avión PA 34 HK 2713.

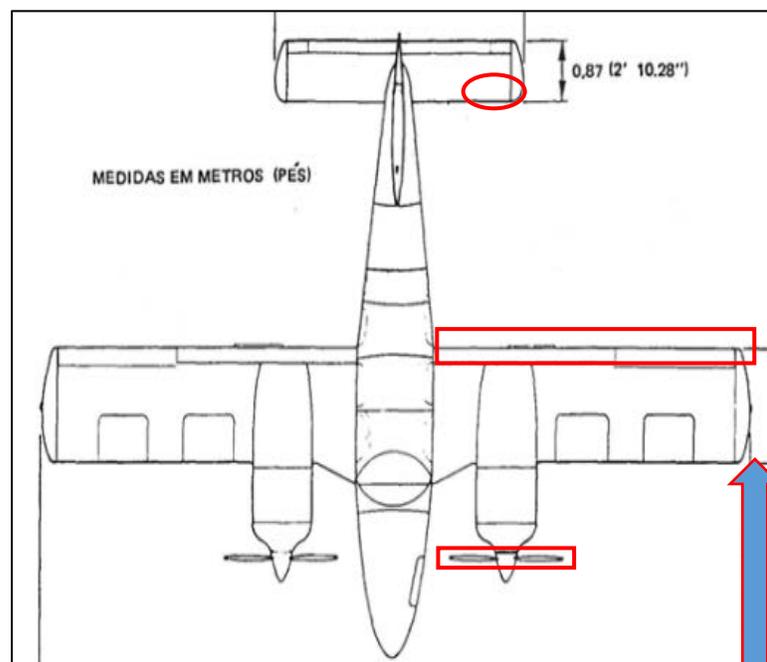
- Alerón y flap izquierdo golpeados.
- Punta izquierda del estabilizador horizontal golpeada.
- Palas de la hélice del motor izquierdo golpeadas con la pista.
- Parada súbita del motor izquierdo.

Figura No. 1: Ubicación de los daños HK2713

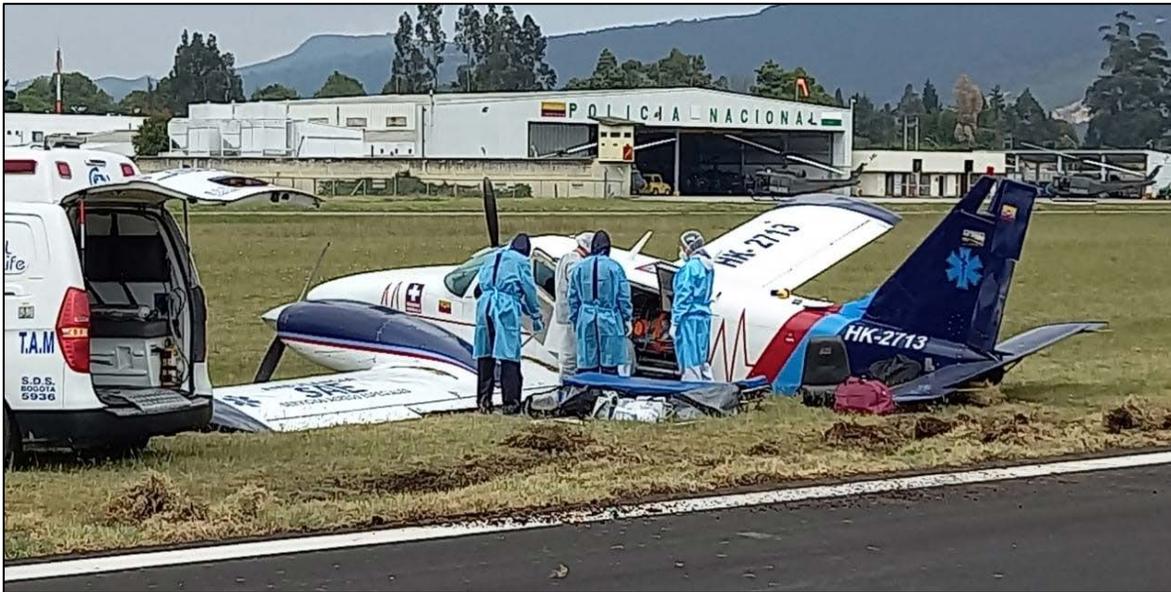
El Incidente Grave ocurrió en la pista del aeródromo de Guaymaral, asfaltada. La aeronave quedó ubicada en zona de seguridad, lado izquierdo en sentido 11, a 375 metros de la cabecera 11, con rumbo 250° y a una elevación de 8,389 pies.

Fotografía No. 2 - Ubicación final de la aeronave.

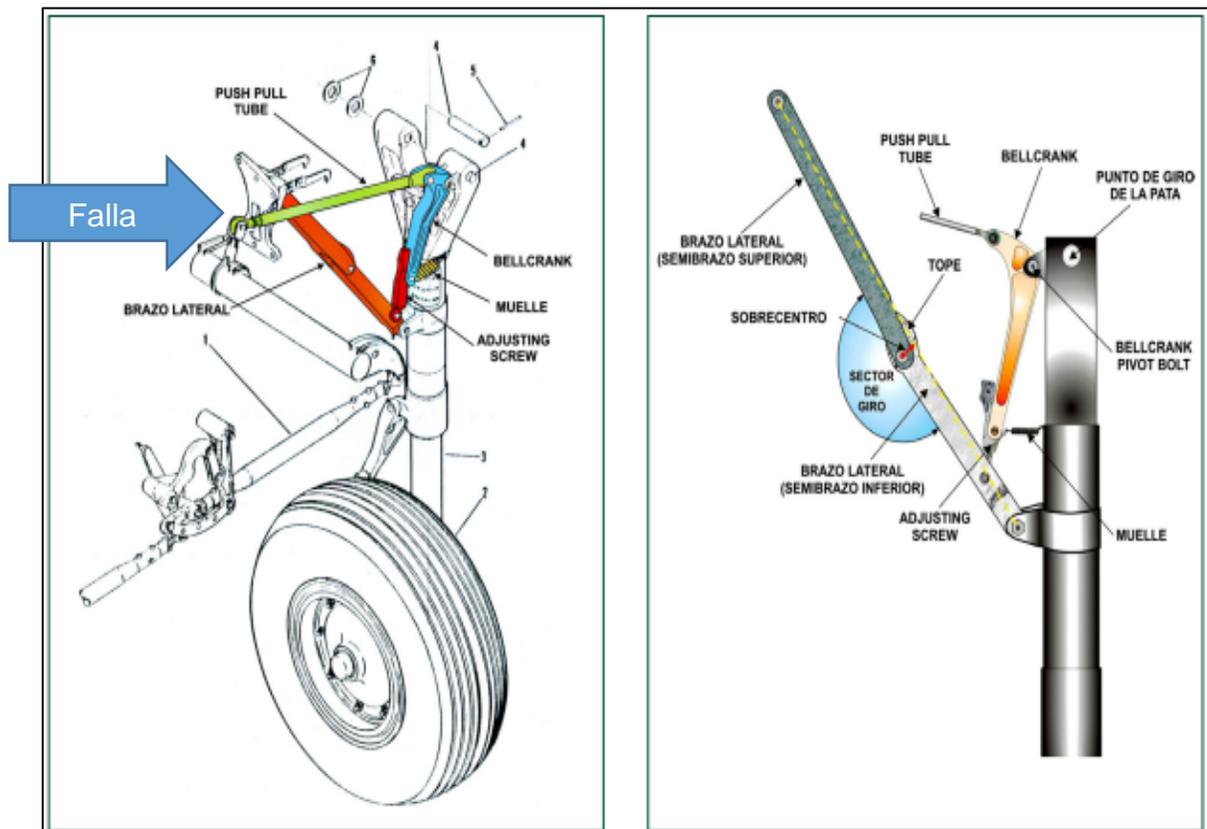
En la figura No. 2 se puede observar el tren izquierdo y su mecanismo asociado de extensión y retracción, así como el dispositivo de bloque. Partiendo de la posición extendida la retracción se haría de la siguiente manera: Al conectar el motor eléctrico se produciría el desplazamiento longitudinal del *push pull tube* (color verde en la figura) hacia la pata (trabajando a compresión), lo que provocaría que el *bellcrank* (color azul) pivotase alrededor de las orejetas que lo unen al *trunnion*.

Imagen No. 02 - Esquema del tren principal.

El bloqueo de la pata en posición de tren extendido se consigue mediante la acción del brazo lateral, que tiene restringido su movimiento de forma que solamente puede girar dentro del sector indicado en la figura No. 2.

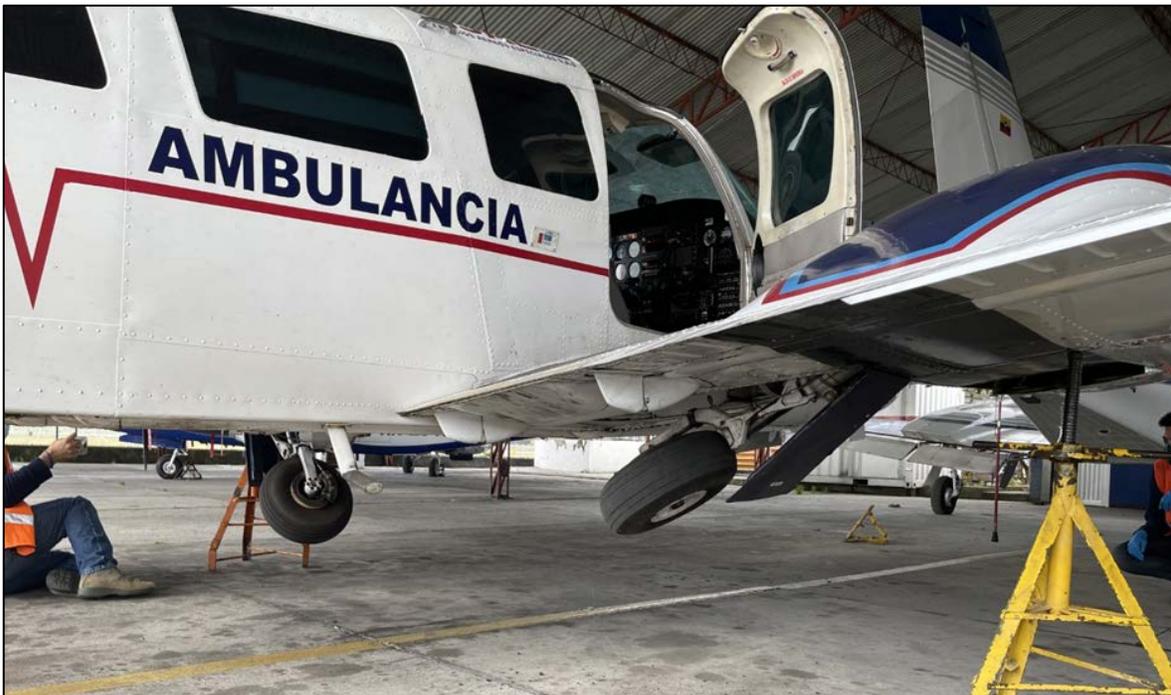
La investigación dispuso la realización de pruebas funcionales al tren de aterrizaje de la aeronave encontrándose que tren izquierdo no aseguraba en la posición de extendido.

Fotografía No. 03 – Pruebas efectuadas al tren de aterrizaje del HK2713.

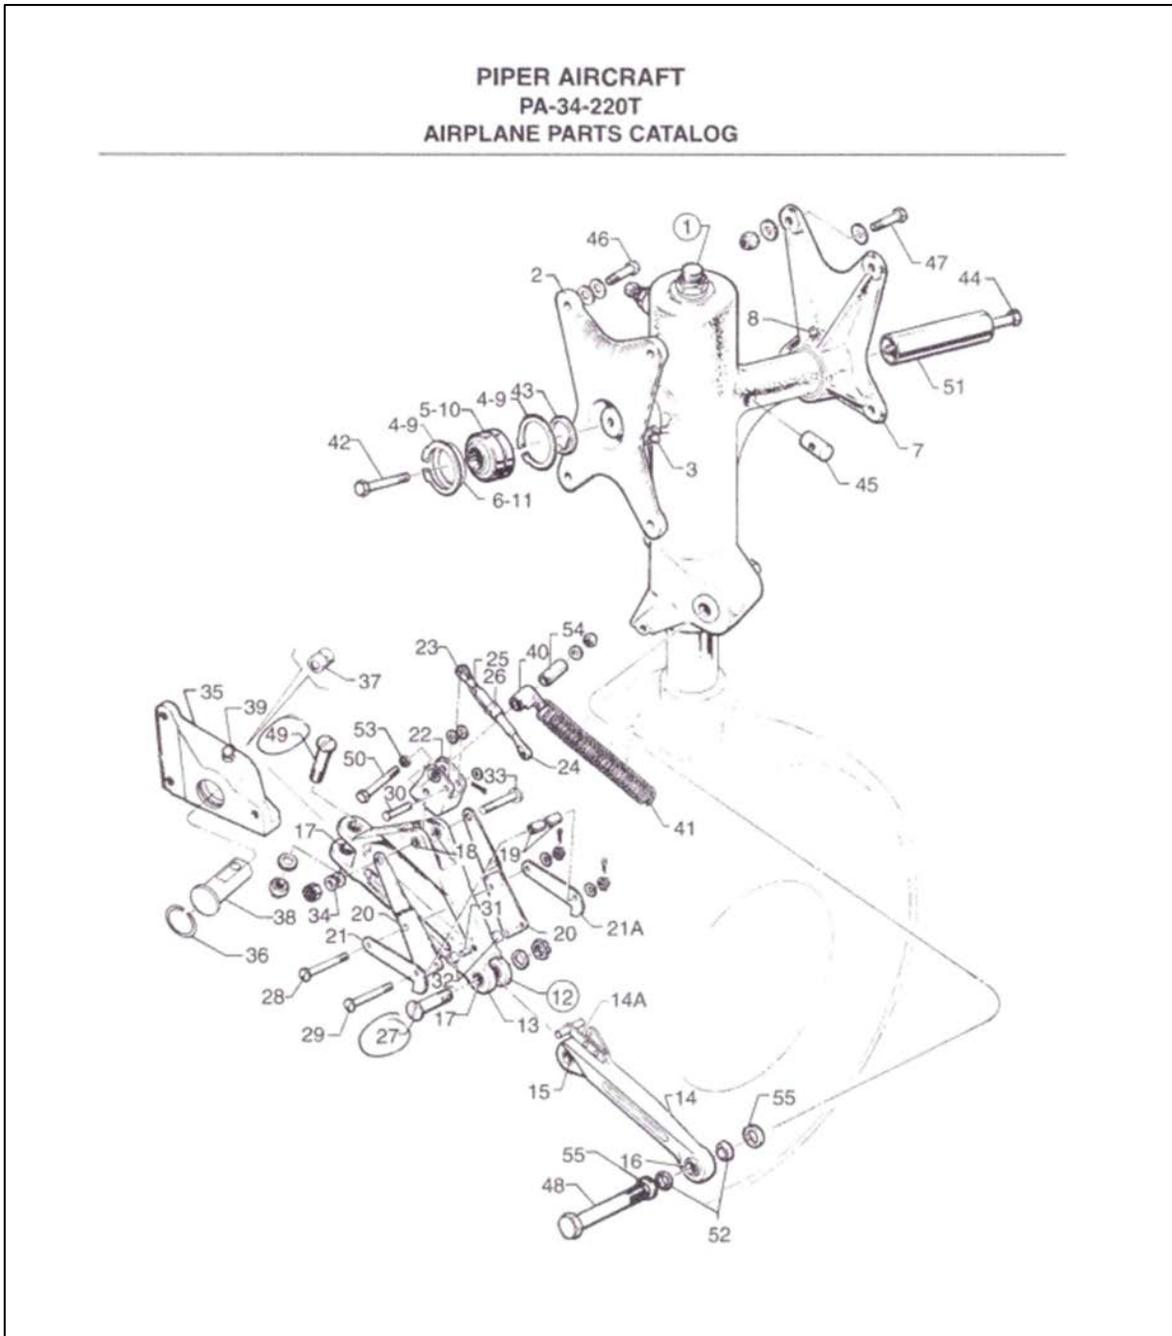
Al realizar una inspección detallada al sistema del tren de aterrizaje, se encontró que el mecanismo del tren asegurado abajo, precisamente en los pernos de los brazos de retracción con P/N NAS464P6-18 y P/N NASA64P6-20 provenientes del IPC, no presentaban libertad de movimiento, por agarrotamiento, provocando rigidez en las piezas móviles que se encargaban de asegurar el tren abajo.

Diagrama No. 01 - Tren de aterrizaje del PA 34 220T.

Se encontró que el mecanismo del tren asegurado abajo, precisamente en los pernos de los brazos de retracción con P/N NAS464P6-18 y P/N NASA64P6-20 provenientes del IPC, no presentan libertad de movimiento por agarrotamiento, provocando rigidez en las piezas móviles que se encargan de asegurar el aseguramiento del tren abajo.

A la vista de las circunstancias que concurren en este caso, la causa origen más probable de la falla del tren de aterrizaje, es el hecho de que el ajuste del mecanismo se hiciera ligeramente por fuera del sobre centro, lo que le permitió funcionar satisfactoriamente durante cierto tiempo, aun a costa de que apareciesen cargas sobre el *bellcrank*, que debieron producir deformaciones y el agarrotamiento que originaron desajustes en el sistema, que, de esta manera, iba siendo progresivamente más inestable, hasta que se produjo la falla.

Implementar un procedimiento efectivo de control calidad en el área de mantenimiento para la inspección de componentes que puedan afectar la operación normal de la aeronave y reducir al máximo los riesgos de operación, cumpliendo con lo establecido en el manual de mantenimiento de la aeronave.
