INFORME FINAL INCIDENTE GRAVE

COL-16-36-GIA

Falla del “Shimmy Damper”
durante el aterrizaje

Boeing 737- 476, Matrícula HK5139

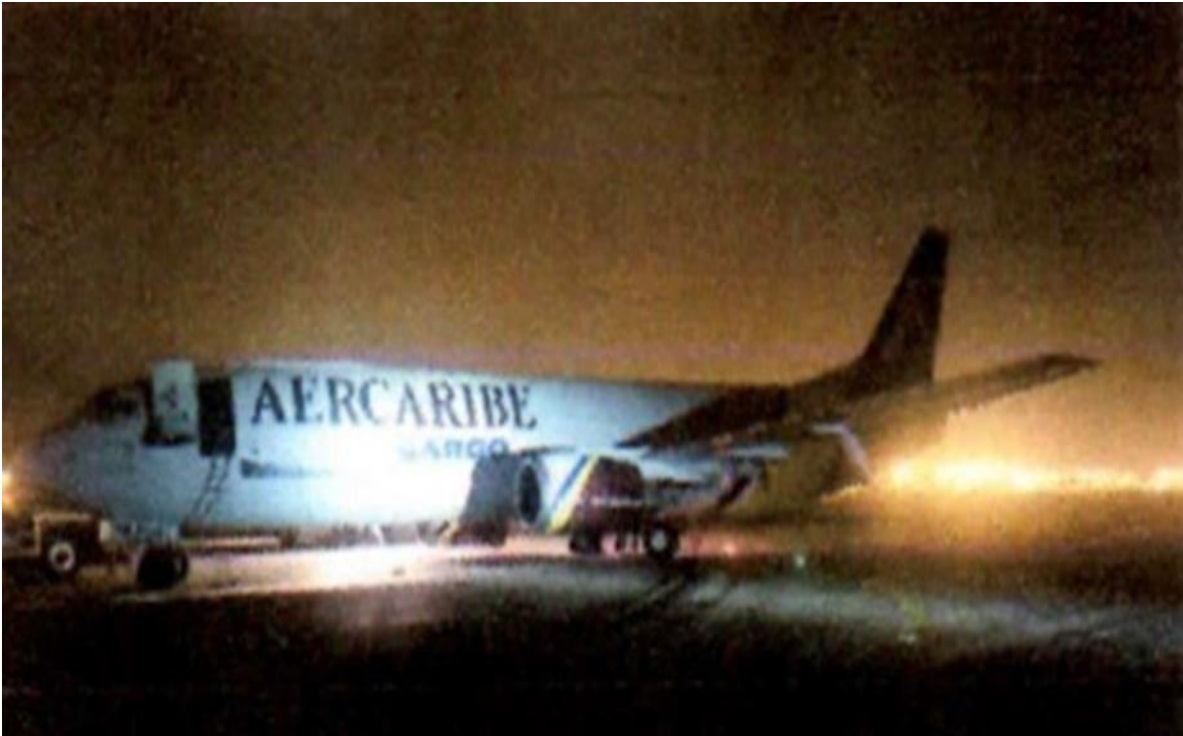
Fotografía No. 1 Condición de la aeronave HK2946 en plataforma

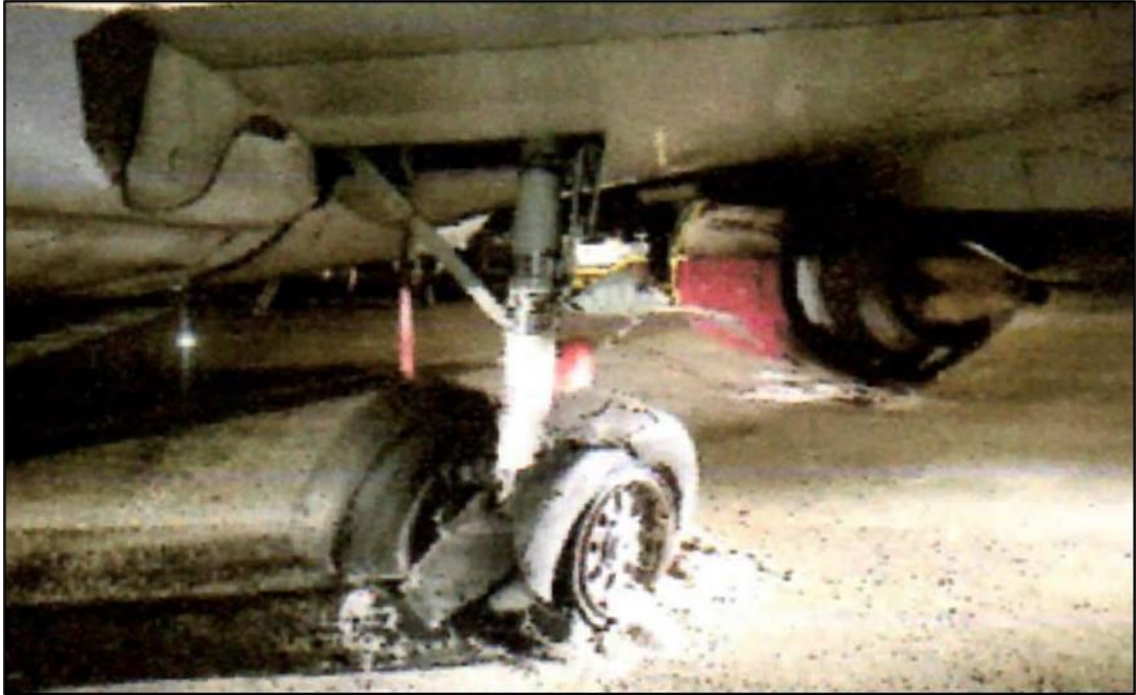
- Daños en las cuatro (4) ruedas principales: las ruedas número 3 y 4 con destrucción total.
- Daño en los rines y en los sistemas de retracción del tren de aterrizaje.
- Daño en las líneas hidráulicas del tren de aterrizaje.
- Daño en los extremos de las superficies de control y planos por desplazamiento.
- Daño en las líneas eléctricas de los dos trenes principales.

Fotografía No.2 Condición del de aterrizaje.

En la inspección de los trenes principales, las ruedas del tren derecho se encontraron desalineadas, del eje longitudinal de la aeronave con un giro de aproximadamente 43° grados hacia la derecha. Así mismo, las ruedas 3 y 4 se encontraron estalladas y desgastadas.

Las ruedas del tren izquierdo se encontraron desalineadas del eje longitudinal de la aeronave con un giro de aproximadamente 55° grados hacia la derecha. Las llantas 1 y 2 se encontraron desgastadas y afectadas por el evento de zigzaguo.

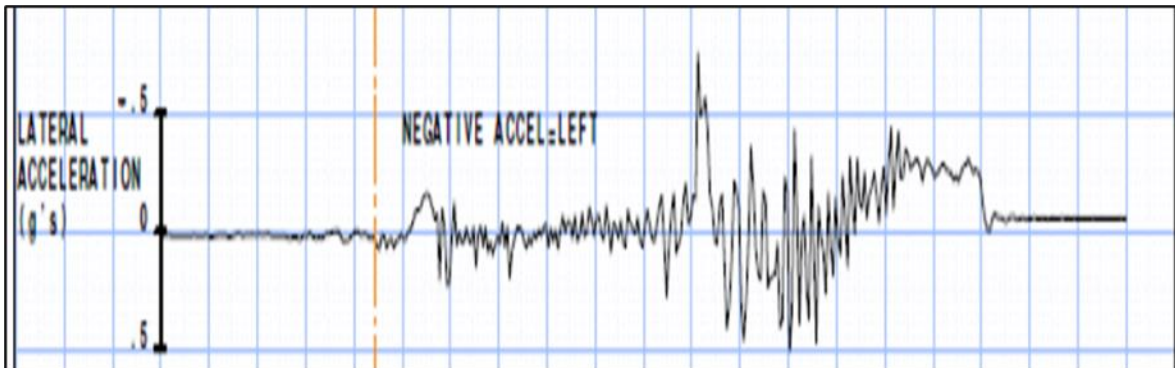
Las oscilaciones eran evidentes en los parámetros de desaceleración hasta que la aeronave se detuvo alrededor del tiempo 7044 segundos.

Imagen No. 1 Oscilación en los parámetros de desaceleración

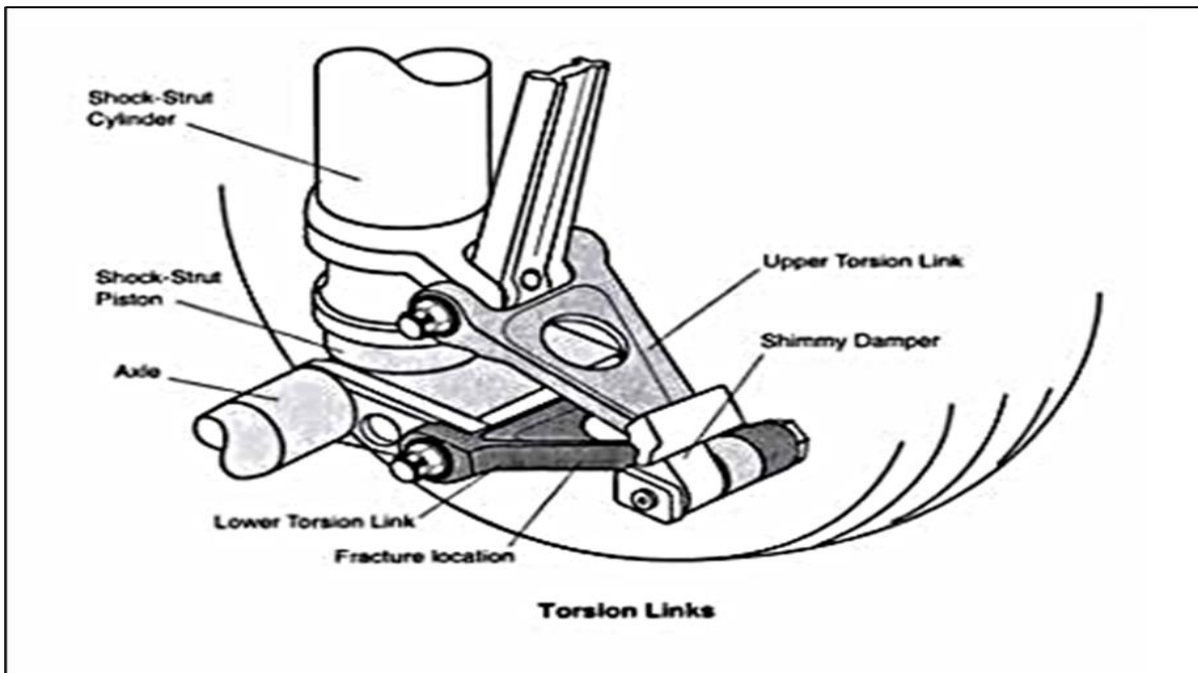
Por lo tanto, se sospecha que el sistema de amortiguador de vibraciones (“Shimmy Damper”) del tren de aterrizaje principal derecho, habría fallado en el momento de la primera indicación errónea de aire / tierra en el tiempo 6989 segundos.

Imagen No. 2: sistema del “Shimmy Damper” en el tren de aterrizaje principal del Boeing 737-400

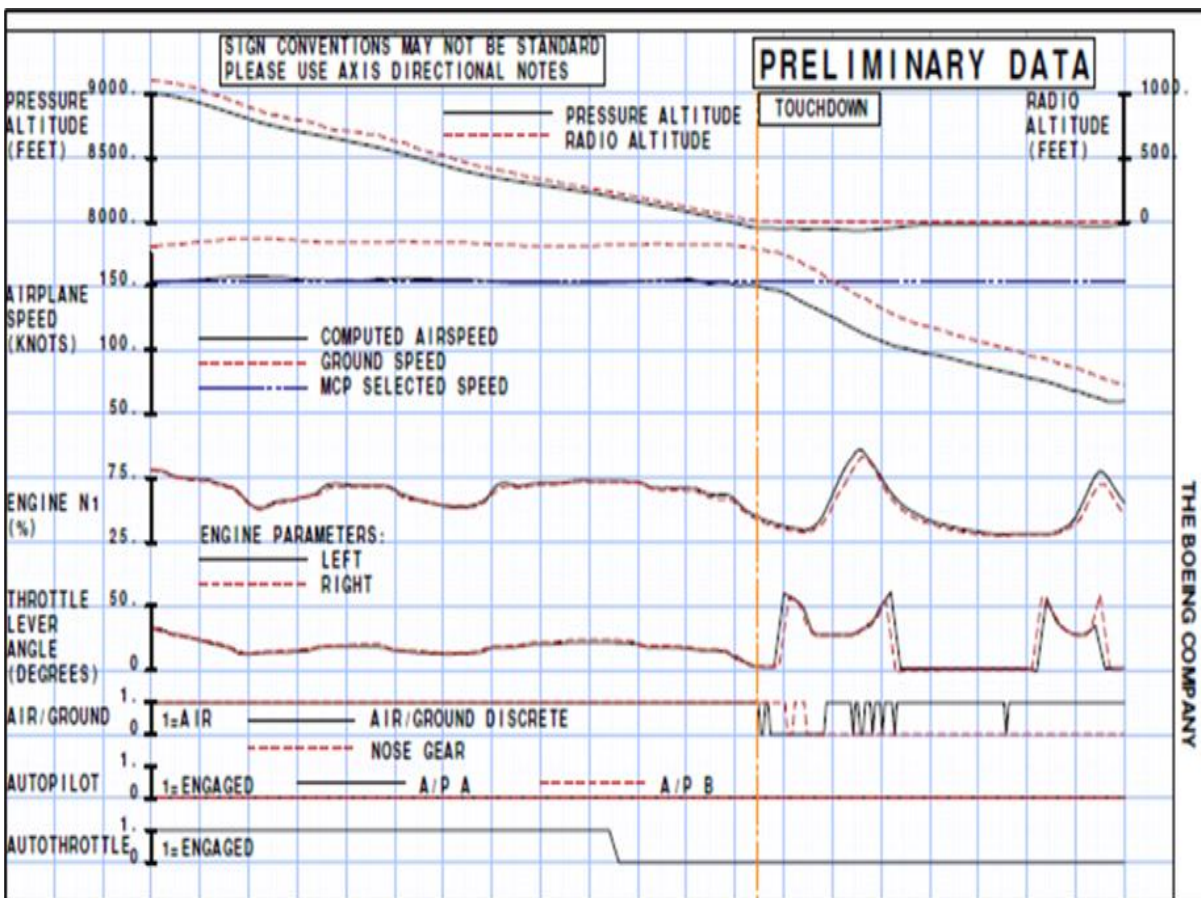
Imagen No.3 Información de datos del sensor Aire/Tierra posterior al aterrizaje

Los datos de FDR, junto con la orientación del tren de aterrizaje que se evidenció en las fotografías, son consistentes con un evento relacionado con la falla del amortiguador de vibraciones (“Shimmy Damper”).

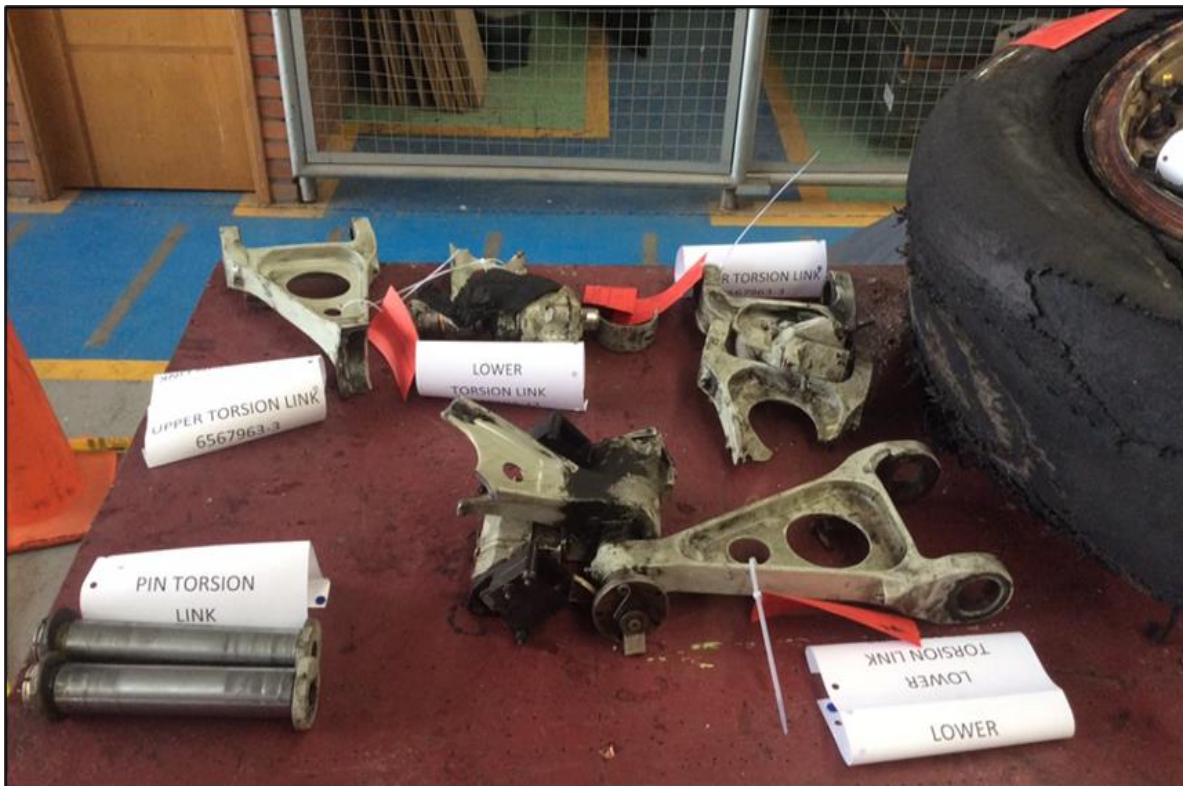
La aeronave experimentó una falla en el amortiguador de vibraciones (“Shimmy Damper”) del aterrizaje principal izquierdo y derecho.

Fotografía No. 3 – ruptura del Lower Torsión Link del tren principal, posterior a falla del “Shimmy Damper”

Es posible que haya existido un fallo en el amortiguador o una holgura en el mecanismo de las articulaciones, que combinado con el aterrizaje de alta velocidad puede haber inducido a presentar el evento de falla del “Shimmy Damper”.

Para que se efectuó una coordinación y seguimiento con el fabricante BOEING en donde se establezcan estrategias para evaluar los requisitos de mantenimiento relacionados con la prevención de falla del amortiguador (“Shimmy Damper”) con el fin de garantizar que las operaciones se realicen más seguras
