GSAN-4.5-12-035

INFORME PRELIMINAR

INCIDENTE GRAVE

COL -18-32-GIA
Falla de motor y aterrizaje forzoso
AT 301, HK 4615
29 de agosto de 2018
Apartadó, Antioquia – Colombia

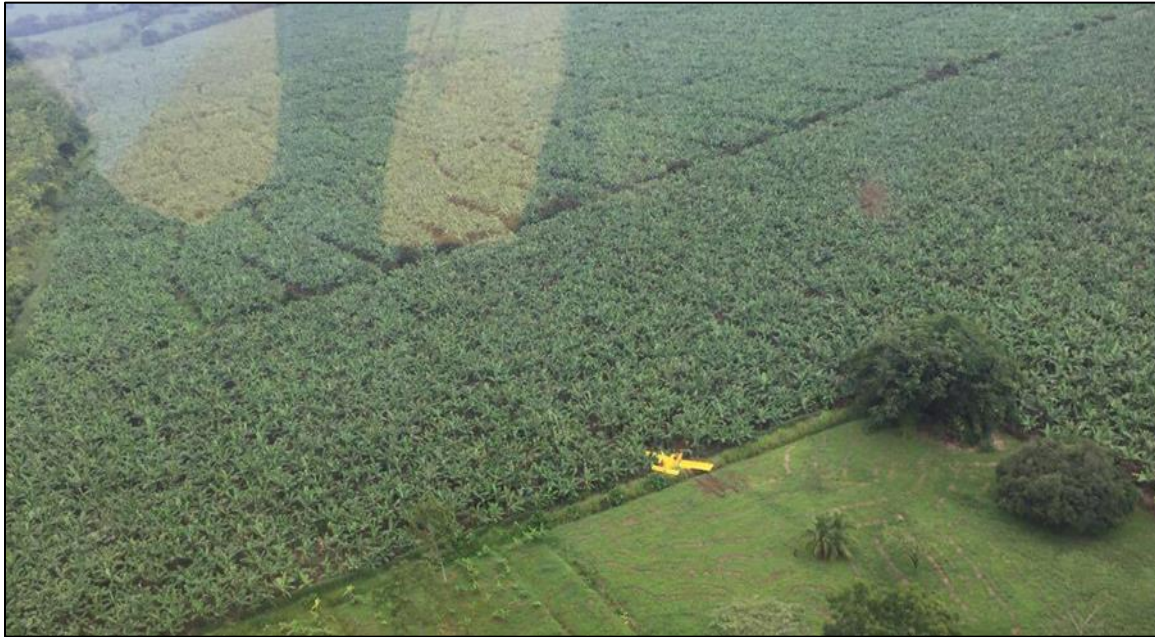
Al realizar la inspección de campo se pudieron observar daños estructurales en la aeronave, tales como golpes en el plano derecho, ocasionados al desprenderse la llanta. Se encontraron así mismo, golpes de las palas de motor contra el terreno. No hubo desprendimiento de componentes.

Fotografía No.1: Posición de la aeronave en el terreno

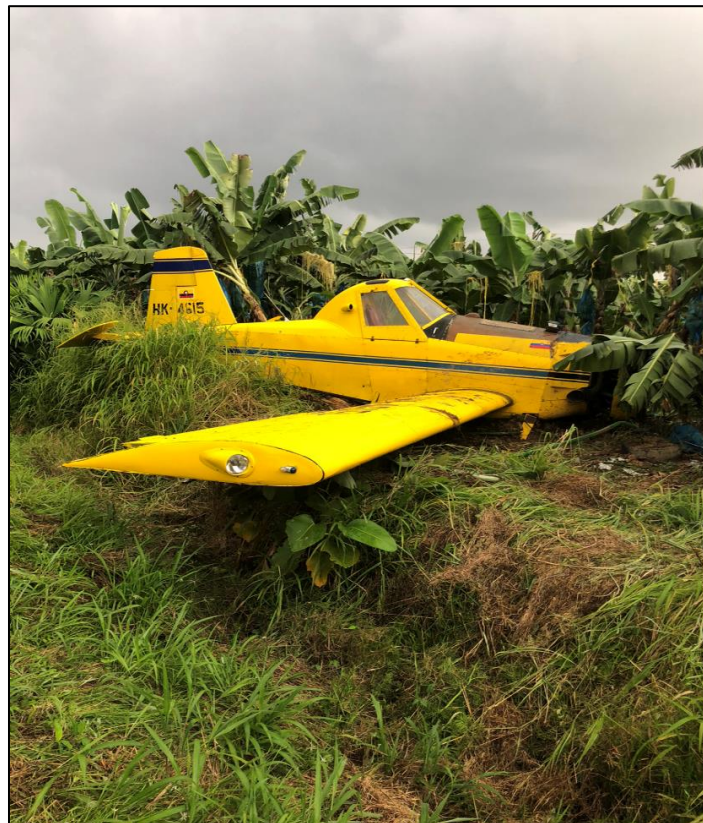
El Piloto intentó controlar la aeronave, pero encontró una zanja en donde golpeó el tren de aterrizaje y se produjo el desprendimiento de la llanta derecha. La aeronave impactó luego con una malla que desvió su trayectoria y la frenó, para detenerse con dirección final de 335° y a 45 ft de elevación.

Fotografía No. 2: Zanja que genera la ruptura del tren de aterrizaje

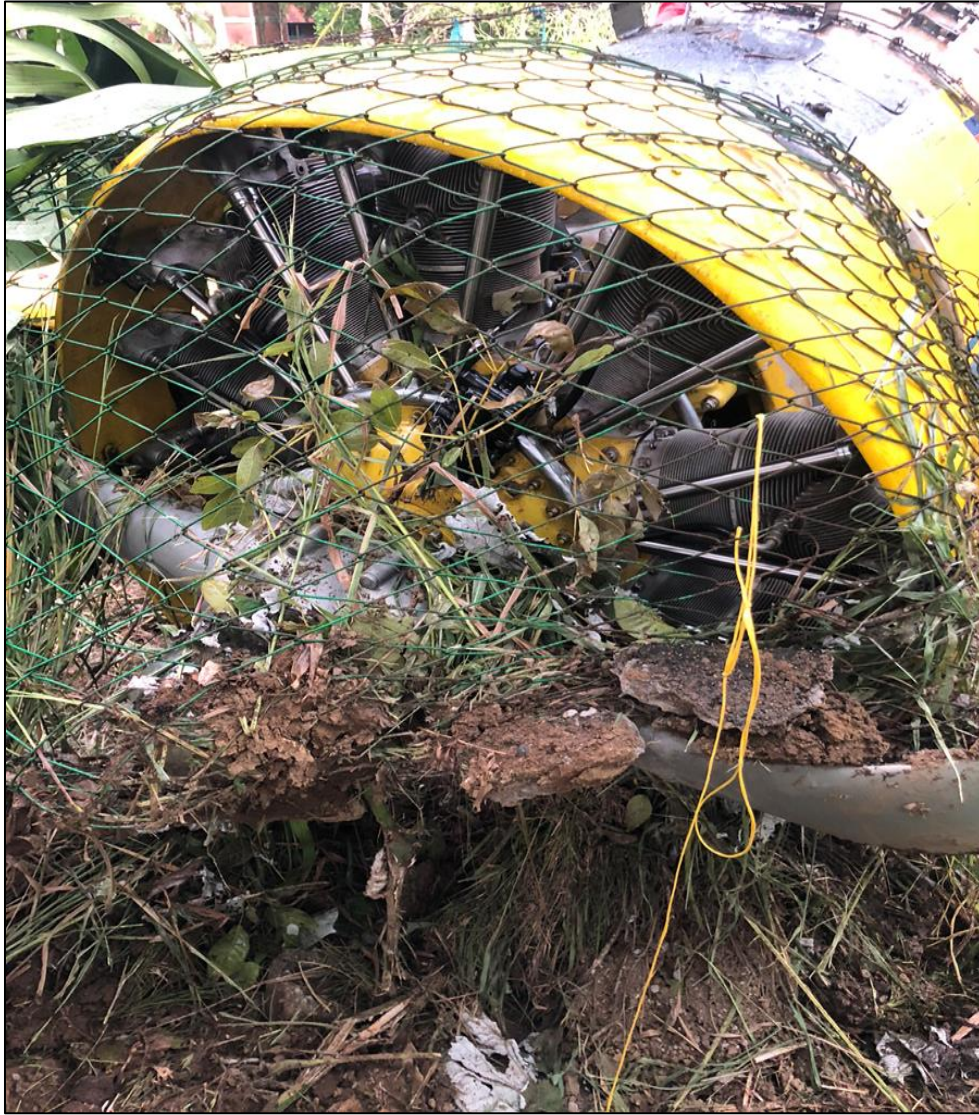
Fotografía No. 3: Malla que frenó y desvió la aeronave durante el aterrizaje de emergencia.
