INFORME FINAL

INCIDENTE GRAVE

COL-20-27-GIA

Excursión de pista

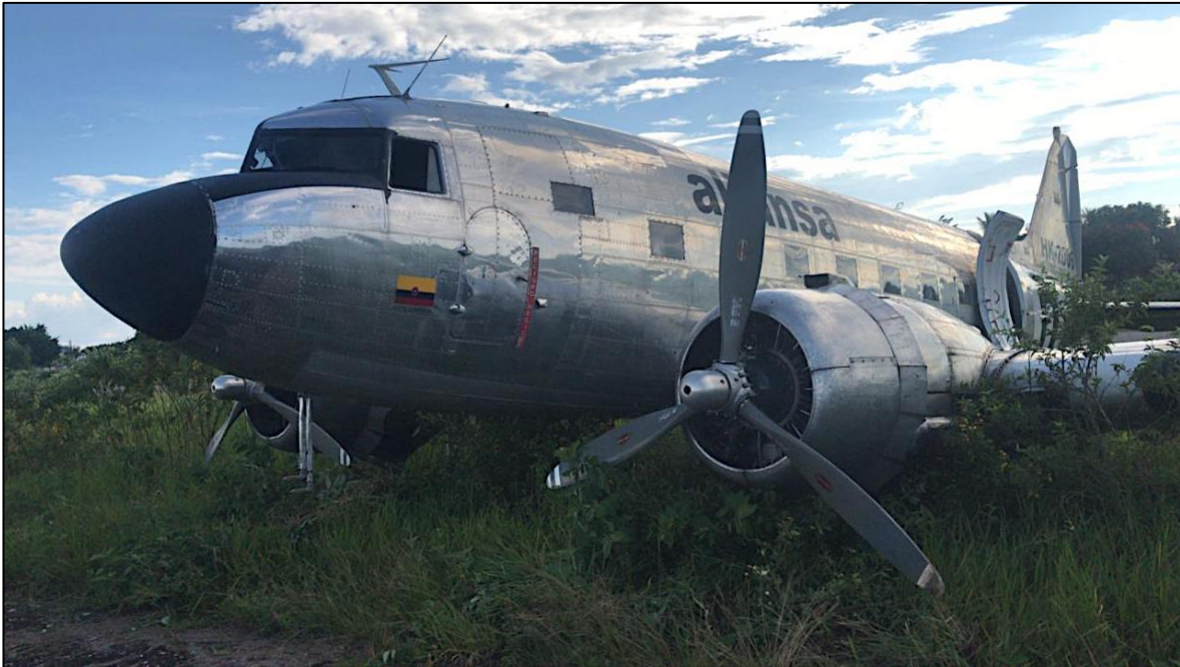
La aeronave quedó ubicada en coordenadas N02°34'48.49" W072°38'20.44", a una elevación de 187 m, sobre la zona izquierda del área de seguridad del aeródromo. La aeronave distaba 620 m del umbral de la pista 19, y 21 m y 36 m del borde y eje de pista respectivamente.

Fotografía No. 1: Posición final del HK2006.

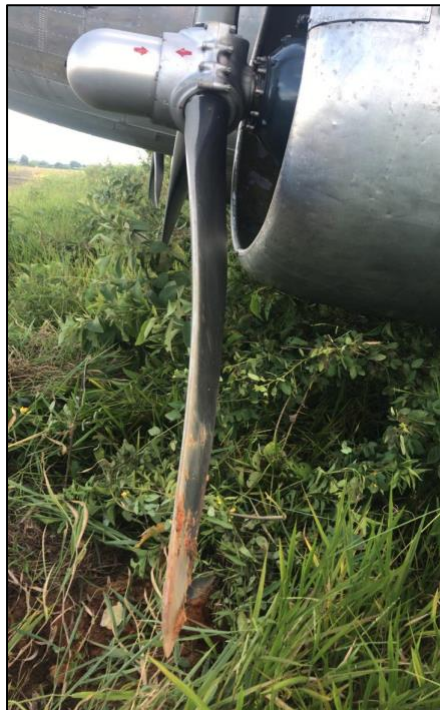
La aeronave sufrió daños en las hélices por fricción con el terreno; sin embargo, los motores no tuvieron parada súbita.

Fotografía No. 2: Daños en la hélice de cada motor.

Los daños en las hélices (abrasión), fueron producto de su contacto con el desnivel de la zona de seguridad creado por la zanja en la cual terminó la aeronave.

La aeronave sufrió daños menores en las palas de las dos hélices.

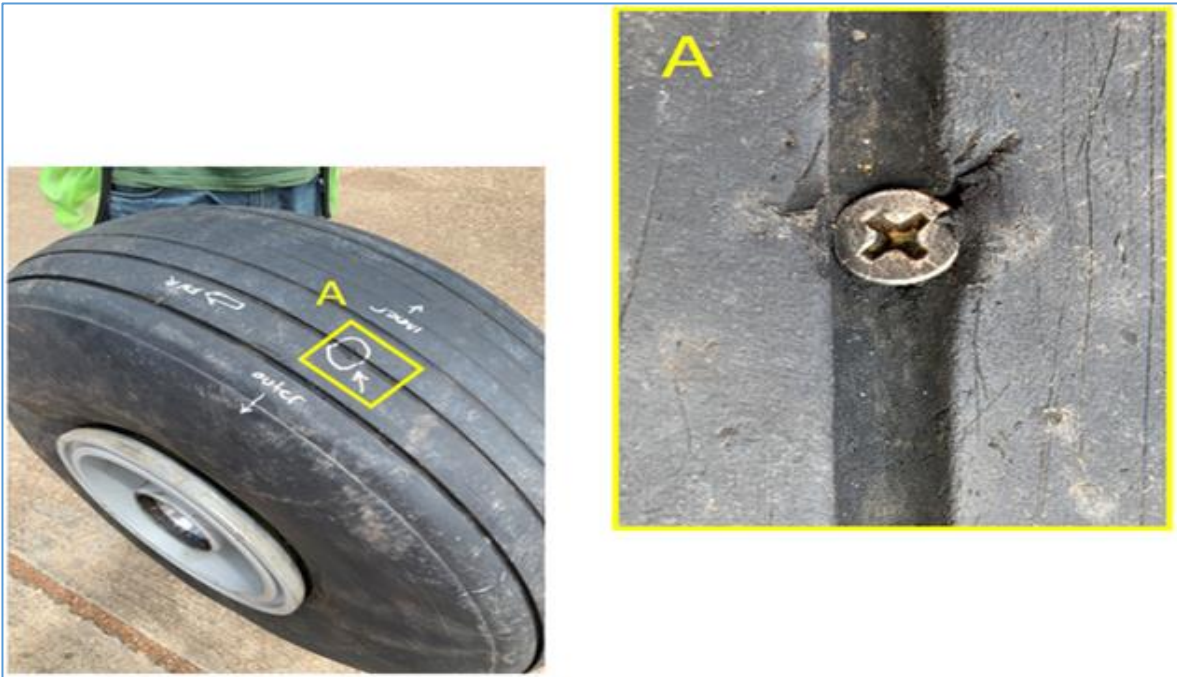
En la inspección del tren de aterrizaje se encontró la pérdida total de inflado de la llanta del tren de aterrizaje izquierdo.

Una inspección detallada a la coraza del neumático reveló la presencia de un tornillo de ½ pulgada incrustado en el material, entre su labrado. El tornillo fue removido y se encontró fracturado en la mitad de su longitud. La sección faltante quedó incrustada en la coraza interna de la llanta.

Fotografía No. 3: Evidencias del tornillo incrustado en el neumático del tren izquierdo HK2006

Como resultado, un tornillo probablemente quedó ubicado en la pista, incrustándose en la llanta izquierda de la aeronave y ocasionando su desinflado poco después del aterrizaje.

La falta de aplicación del programa FOD por parte del aeródromo, propició la presencia de un tornillo sobre la pista, el cual no fue detectado por los programas de seguridad del aeródromo.

El tornillo fue removido y se encontró fracturado en la mitad de su longitud. La sección faltante quedó incrustada en la coraza interna de la llanta.

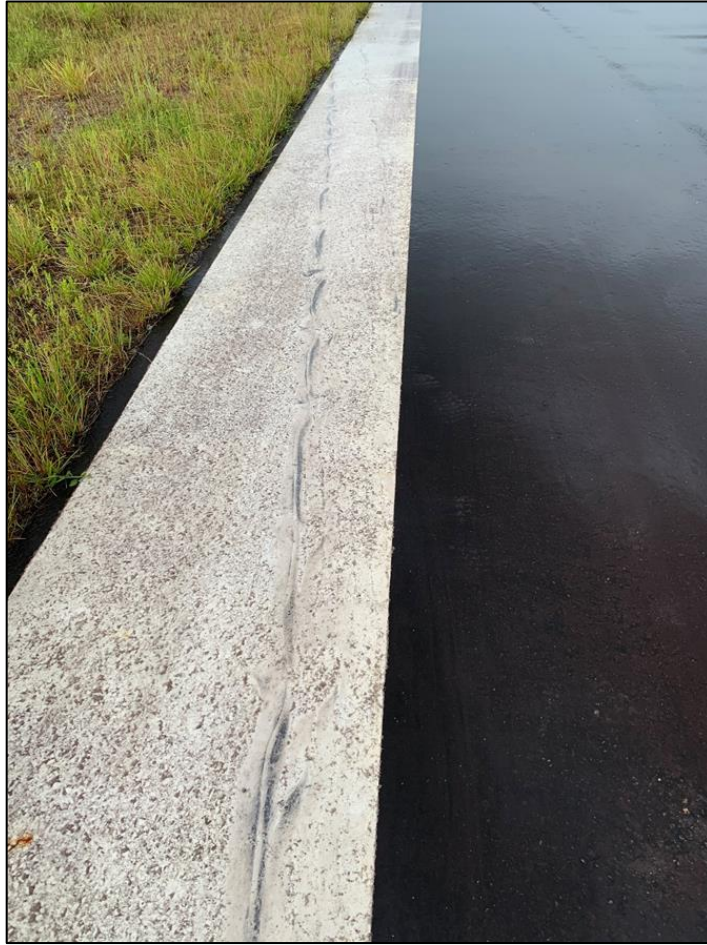
Fotografía No. 5: Marca de la llanta izquierda, desinflada, dejando la pista.

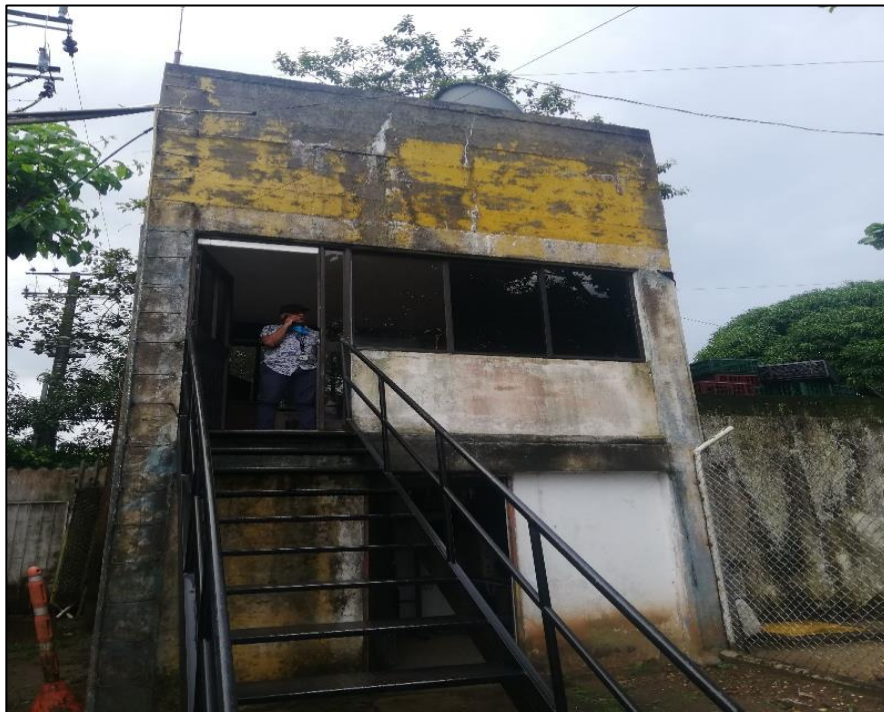
Las instalaciones del SEI se encuentran en condiciones deficientes: la estructura de la base de bomberos tiene filtraciones de agua y humedad; las escaleras no cuentan con antideslizante de seguridad; en épocas de lluvia presenta inundaciones en el área circundante a la edificación; los caniles de la Policía Nacional están ubicados detrás de las instalaciones y genera ruido y malos olores en las instalaciones del SEI.

Fotografía No. 6: Estado de las Instalaciones del SEI del aeropuerto San José del Guaviare

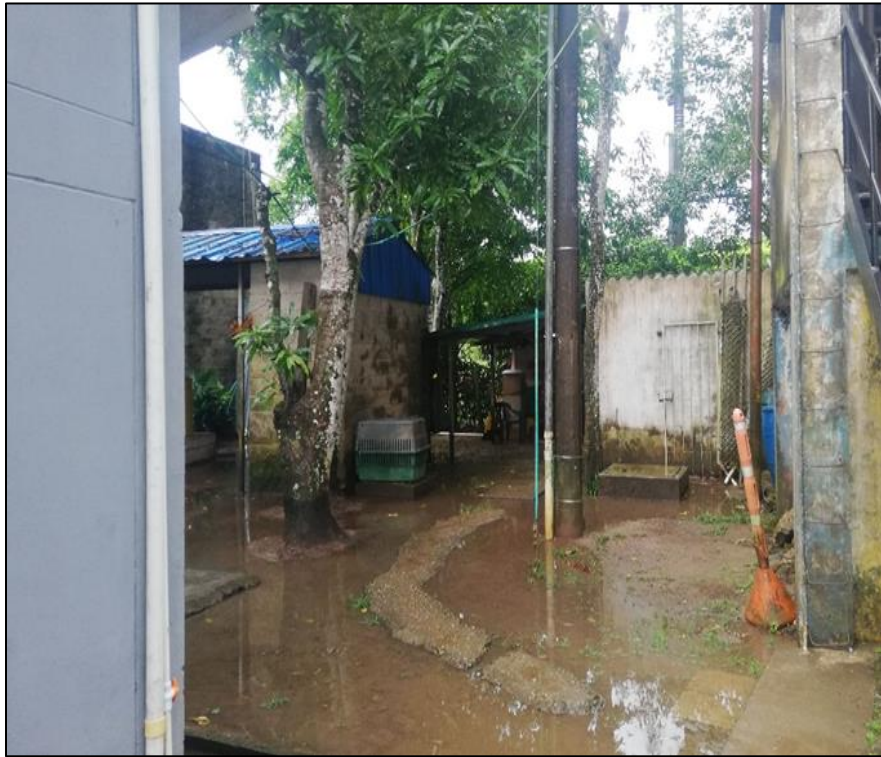
Fotografía No. 7: Estado de las Instalaciones del SEI del aeropuerto San José del Guaviare
