INFORME PRELIMINAR INCIDENTE GRAVE

COL-21-74-GIA

Golpe punta del plano contra el
terreno en sobrepaso

Antonov AN26B

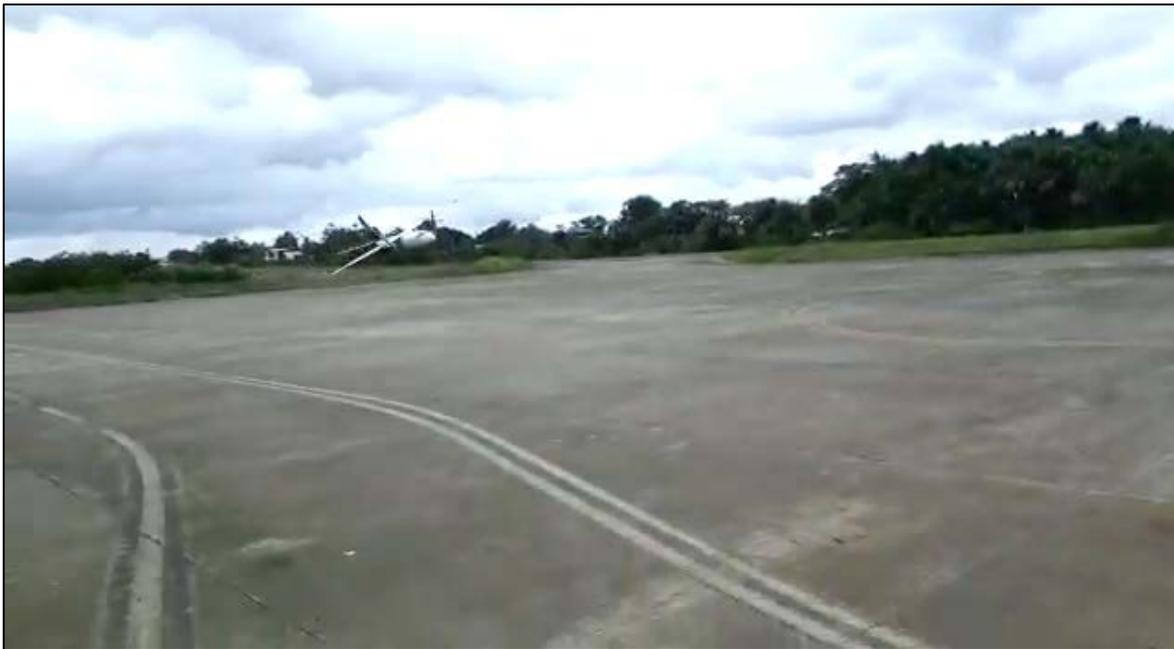
En la inspección de campo se pudo evidenciar que la aeronave rozó con la punta de plano derecho, la zona de seguridad del lado derecho de la pista 02 del aeródromo de Mitú, en las coordenadas N1°15'17.04" W 70°14'1.00", con rumbo 023°.

La marca del contacto de la punta del plano sobre la zona de seguridad tiene una longitud de 43 metros.

Fotografía No. 1: Imagen del momento del contacto del plano derecho del avión HK4370 con la zona de seguridad. (Fotograma tomado de video publicado en redes sociales).

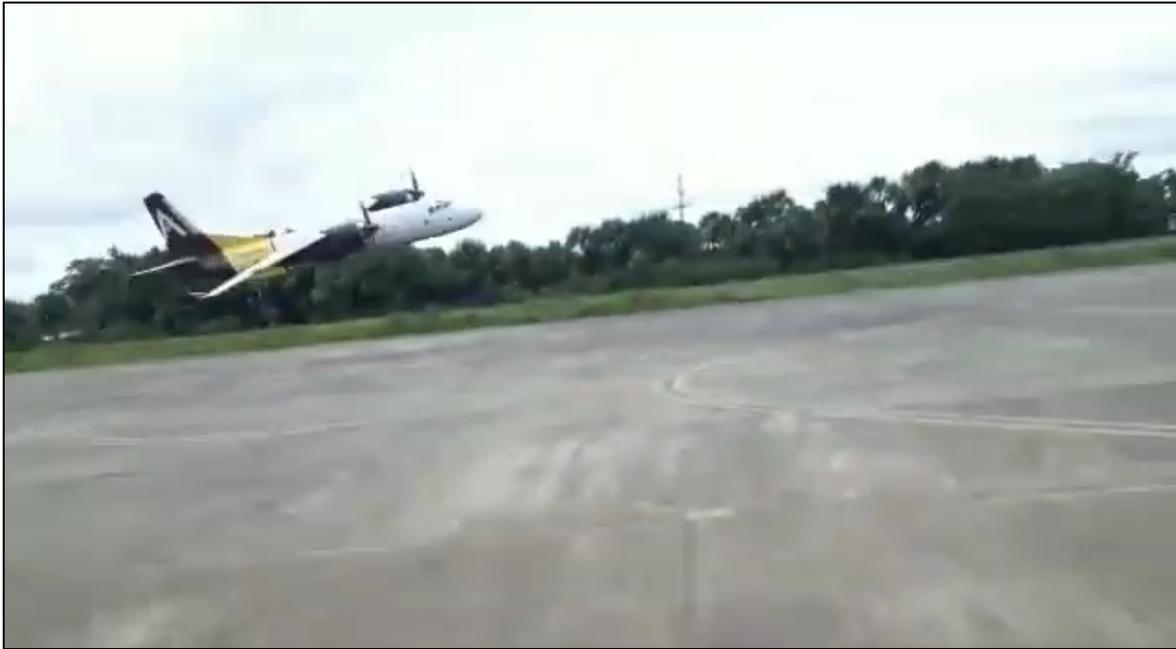
Fotografía No. 2: Sobrepasso del avión HK4730 después del contacto con el terreno. Se nota el daño en la punta del alerón derecho. (Fotograma tomado de video publicado en redes sociales).

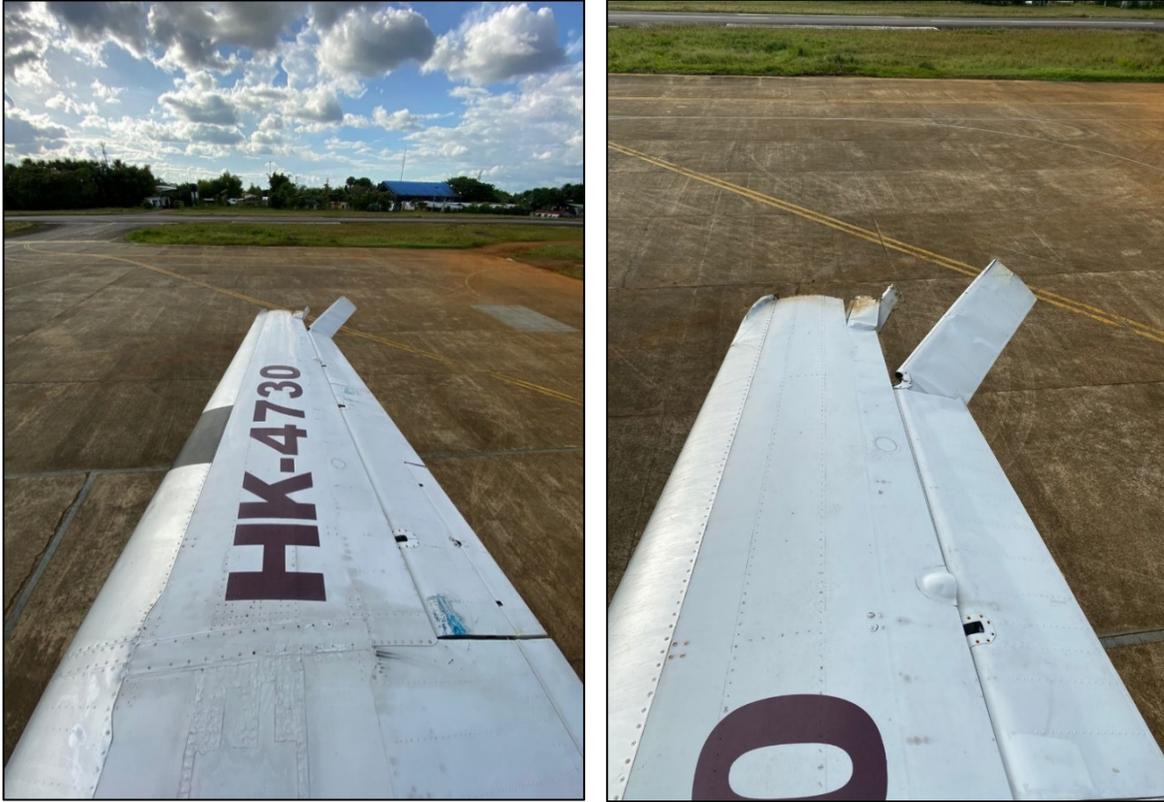
- Pérdida de carenado de punta del plano derecho.
- Pérdida de la cubierta plástica de la luz de navegación del plan derecho.
- Ruptura de borde de ataque, a la altura de la punta del plano derecho, con una longitud de 70 cm.
- Pérdida de la lámina de cobertura (piel) de la punta del plano derecho, parte inferior, con una longitud de 50 cm de longitud.
- Pérdida de un larguerillo del plano derecho, parte inferior, con una longitud de 50 cm de longitud.
- Fractura sin desprendimiento de la punta del alerón derecho (10% de la longitud del alerón), con pliegue hacia arriba, en un ángulo aproximado de 80°.

Fotografías No. 3 y 4: Daños en el plano derecho y en el alerón derecho de avión HK4730
