INFORME FINAL

COL-22-82-DIACC
Excursión de pista

Salida de pista por falla del sistema de control de dirección

Cessna 750 Citation X
Matricula N156VP

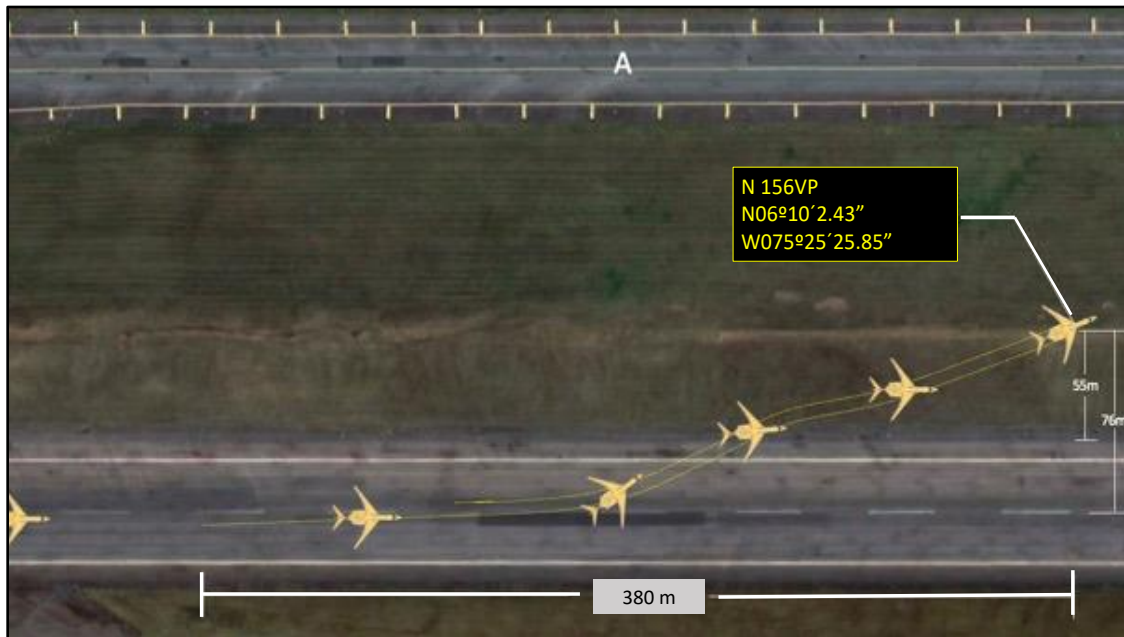
Estas acciones no dieron resultado, y la aeronave abandonó la pista por el costado izquierdo, hacia la zona de seguridad. Después de recorrer 185 metros, la aeronave se detuvo, quedando ubicada en las coordenadas N 06°02'2.43" W 07°25'25.5", con rumbo

Imagen No. 1: Trayectoria de la aeronave durante la excursión de pista.

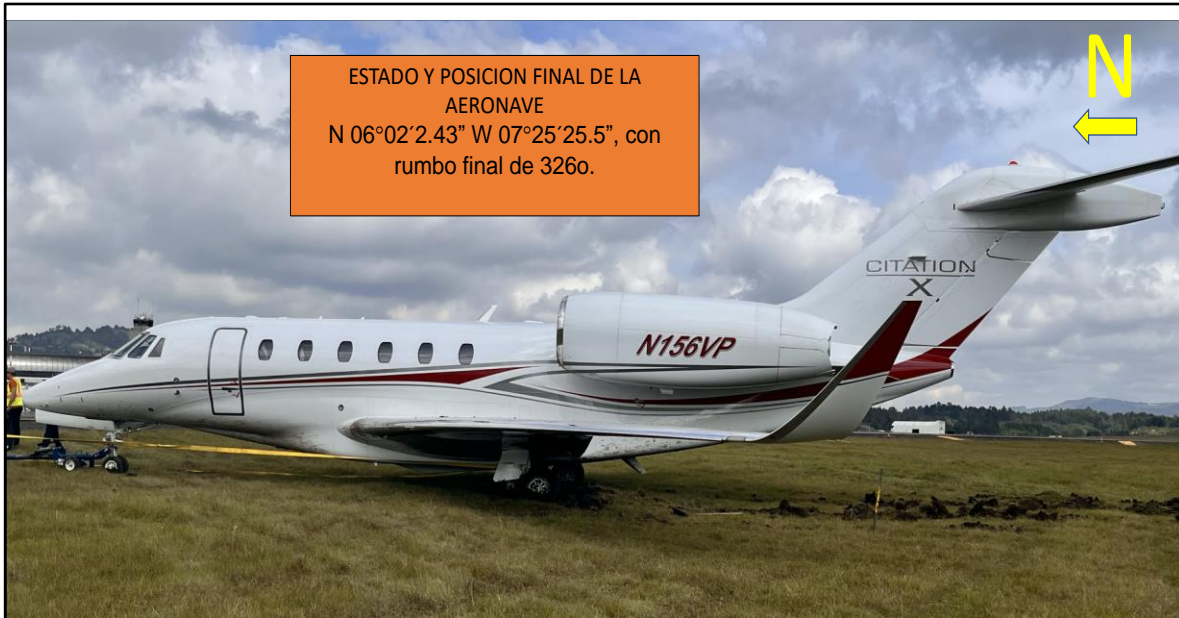
Fotografía No. 1: Ubicación y estado final de la aeronave N156VP.

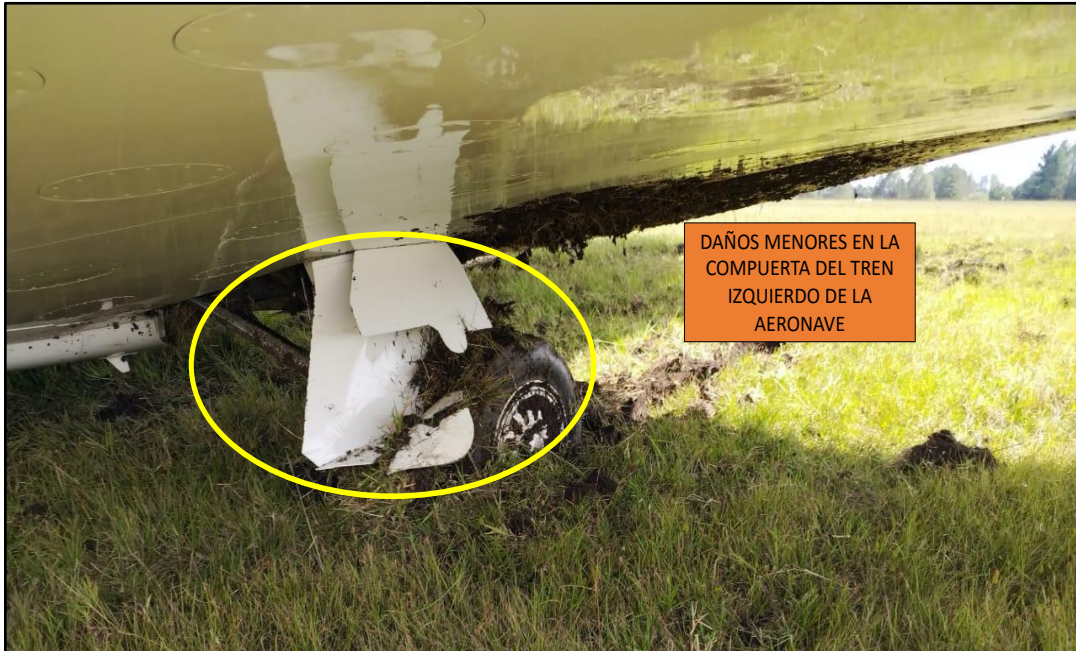
La aeronave sufrió daños en la compuerta del tren de aterrizaje derecho, la cual se fracturó y, se dependió de su soporte principal, acción que sucedió cuando la aeronave salió de la pista y golpeó la zona de seguridad con una superficie de grama y lodo.

Fotografía No. 2: Daños en la compuerta del tren izquierdo.

Empero, se ocasionaron daños en la compuerta del tren de aterrizaje izquierdo, como resultado del rozamiento de la compuerta con la superficie de grama en la zona de seguridad.

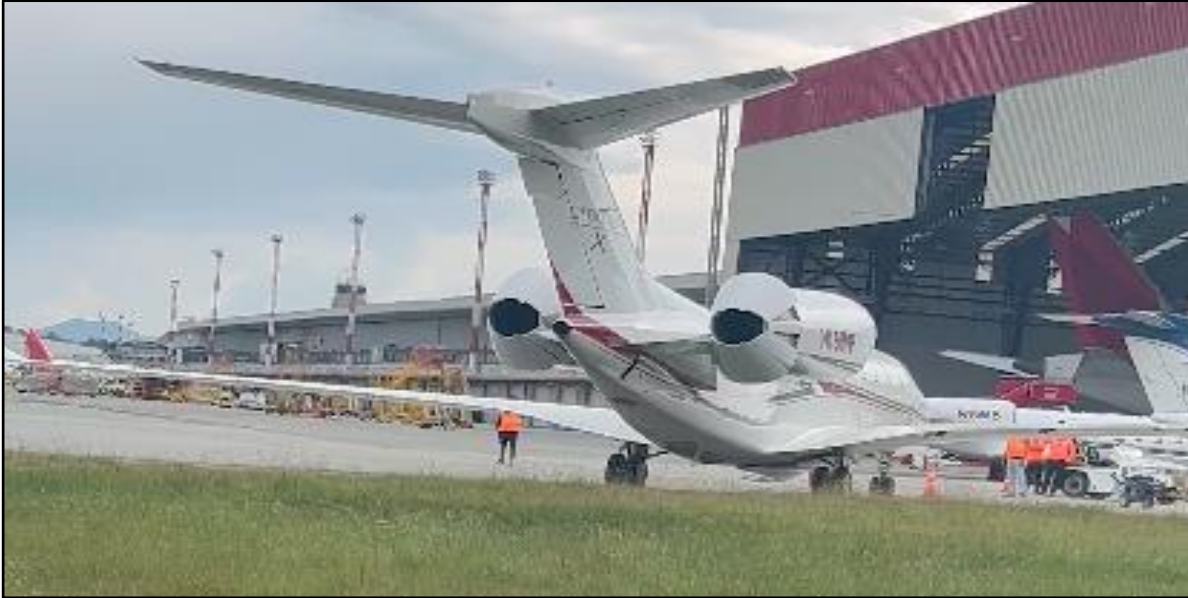
De acuerdo con el manual del fabricante se realizaron pruebas al sistema hidráulico, sistema mecánico y sistema de indicación. Las pruebas realizadas al sistema de reversible

de la aeronave fueron satisfactorias, descartándose así la posible falla de los reversos durante su operación.

Fotografía No. 3: Pruebas de reversibles.

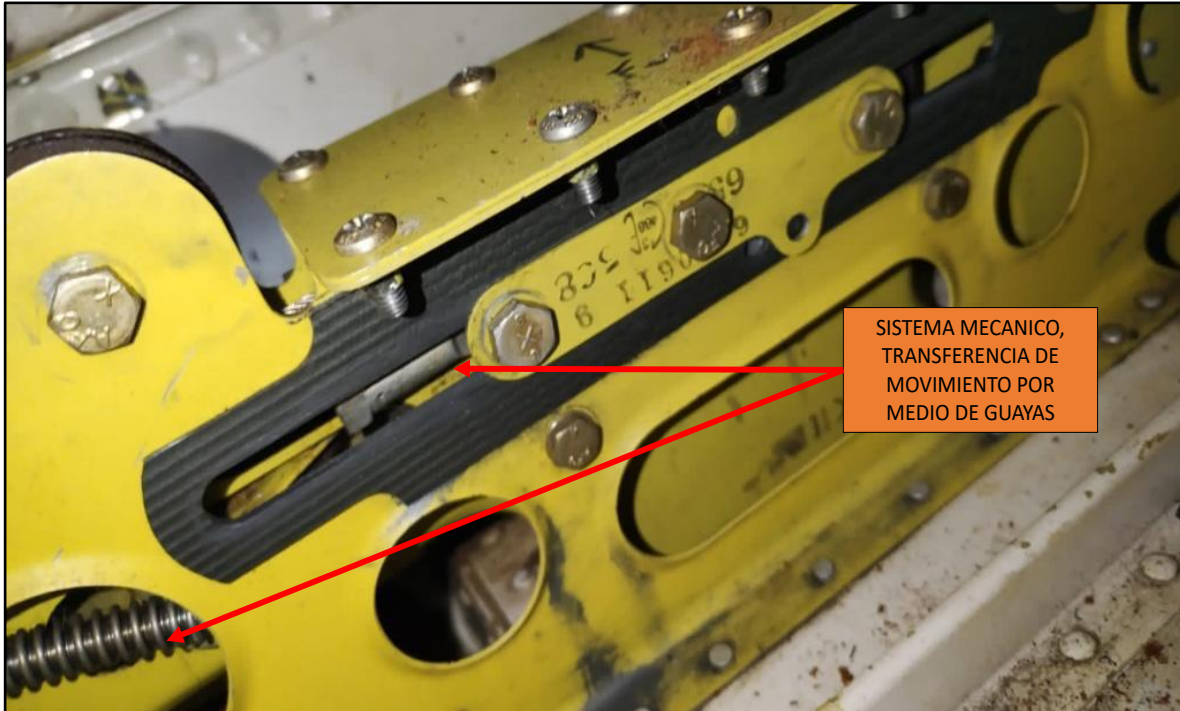
Fotografía No. 4: Ubicación del cable control direccional.

Durante la inspección y el seguimiento de la ruta del sistema de cables, se realizó una prueba a su tensión, con el fin de verificar la funcionalidad del sistema derecho e izquierdo del control direccional. Los resultados de esta prueba no fueron satisfactorios para la tensión en el cable del control direccional derecho, que arrojó una medida de tensión inferior a la establecida por el manual del fabricante.

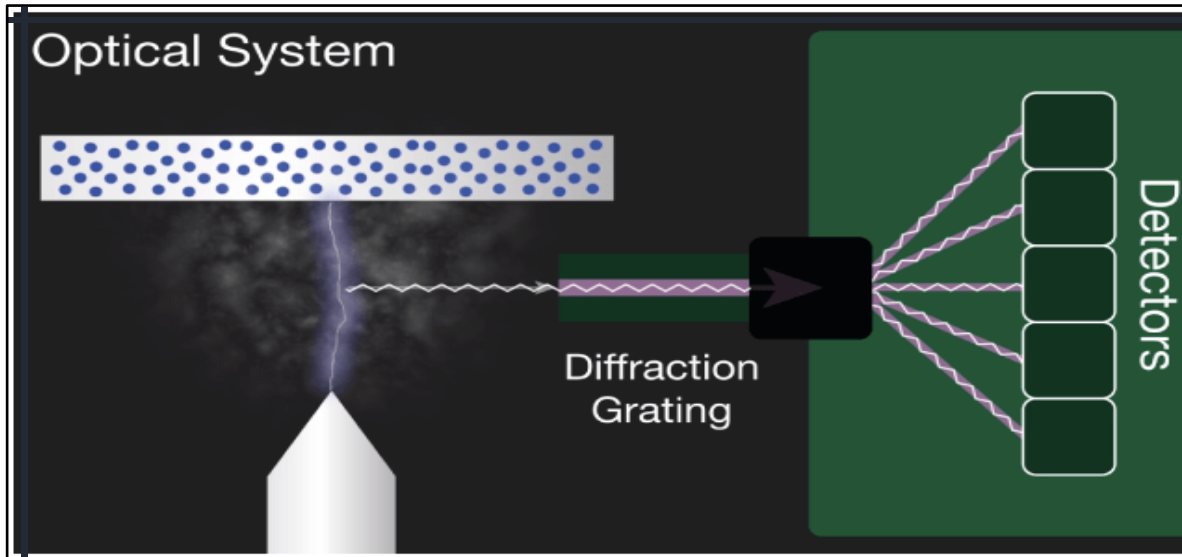
Imagen No. 5: Prueba esquetométrica del cable control direccional.

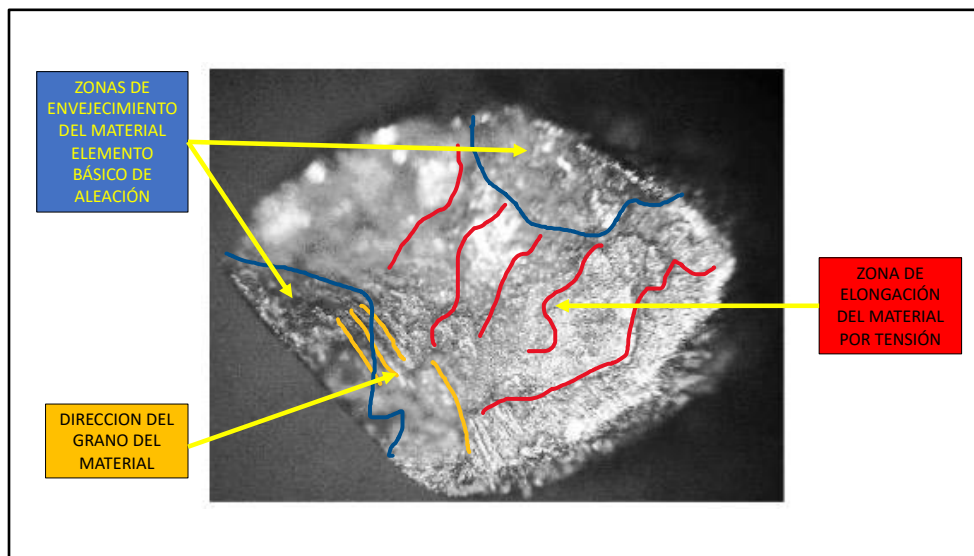
En el caso del Incidente Grave del N156VP que se investiga, la microestructura de la zona cercana a la elongación del material de uno de los alambres del cable derecho del sistema control direccional se muestra en la de la siguiente manera:

Fotografía No. 5: Examen metalográfico del cable de control direccional.

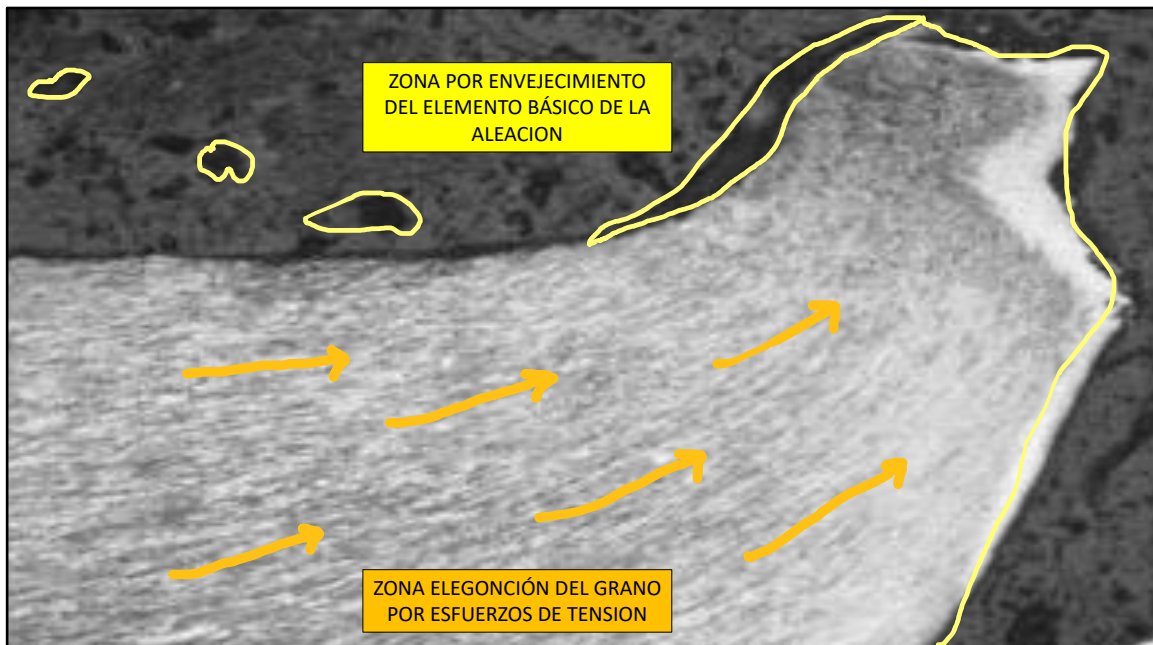
La siguiente gráfica corresponde a la microestructura de la zona cercana a la fractura de uno de los alambres del cable 1.

Fotografía No. 6: Sentido del grano del material.

Los materiales del cable, luego de estar fatigados crearon micro-grietas que redujeron la capacidad de carga del material, aumentando la elasticidad del material, incluso bajo cargas menores a la resistencia nominal.

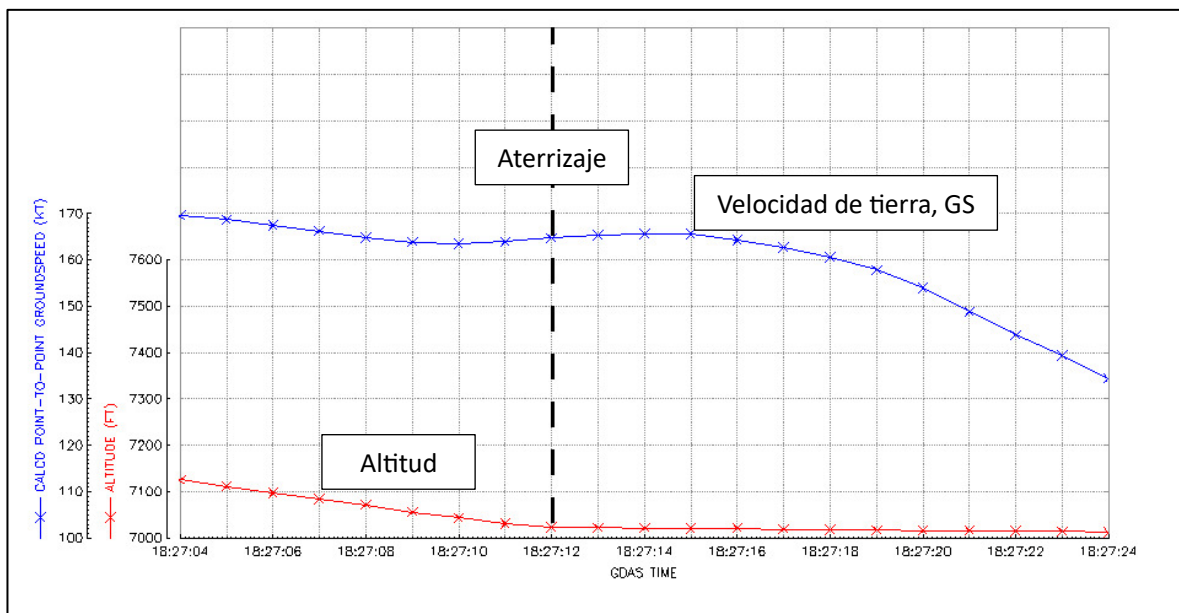
No obstante, de acuerdo con la información obtenida del aplicativo Foreflight, del Ipad del Piloto, se determinó que la aeronave mantuvo en final corta (por debajo de 150 pies AGL), entre 163 y 169 nudos GS, equivalentes a 142 y 147 KIAS, es decir, hasta 19 nudos KIAS por encima de la velocidad de referencia. Y el aterrizaje se efectuó con una velocidad de 165 nudos GS, equivalentes a 143 KIAS, es decir, 15 nudos por encima de la velocidad de referencia, V_r , 128 KIAS

Imagen No. 8: Registro de la Velocidad de Tierra(GS) en la aproximación y en el aterrizaje.

Se considera que esta desviación de la velocidad de aproximación y de aterrizaje no fue un factor desencadenante del Incidente Grave. No obstante, la investigación la determinó como un factor contribuyente, pues la alta velocidad sobre la pista pudo, por una parte, contribuir a agravar los efectos negativos de la falla del sistema de control de dirección; y, además, probablemente dificultó el control de la aeronave por parte de la tripulación para corregir la desviación y evitar que el avión abandonara la pista.

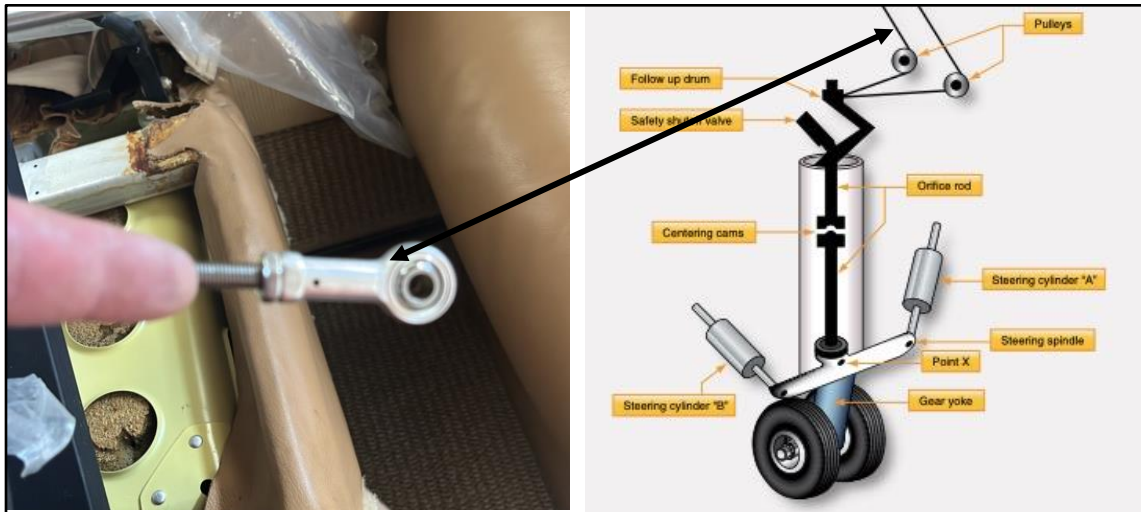
Se siguió entonces la búsqueda de la condición que generaba esa menor tensión, y se halló que el cable de control direccional del lado derecho se encontraba suelto de su soporte de transmisión de movimiento. Se continuó con la ruta del cable hasta llegar a la válvula hidráulica que permite el paso del fluido hidráulico cuando el piloto acciona los pedales al momento del aterrizaje para accionar el control direccional del tren de nariz.

Fotografía No. 8: Desconexión del sistema control direccional.

Una vez que se logró detallar la conexión del cable con la válvula, se identificó que el cable estaba suelto de la conexión ajustable del cable *push rod* debido a la vibración que soportaba el cable durante la operación de la aeronave.

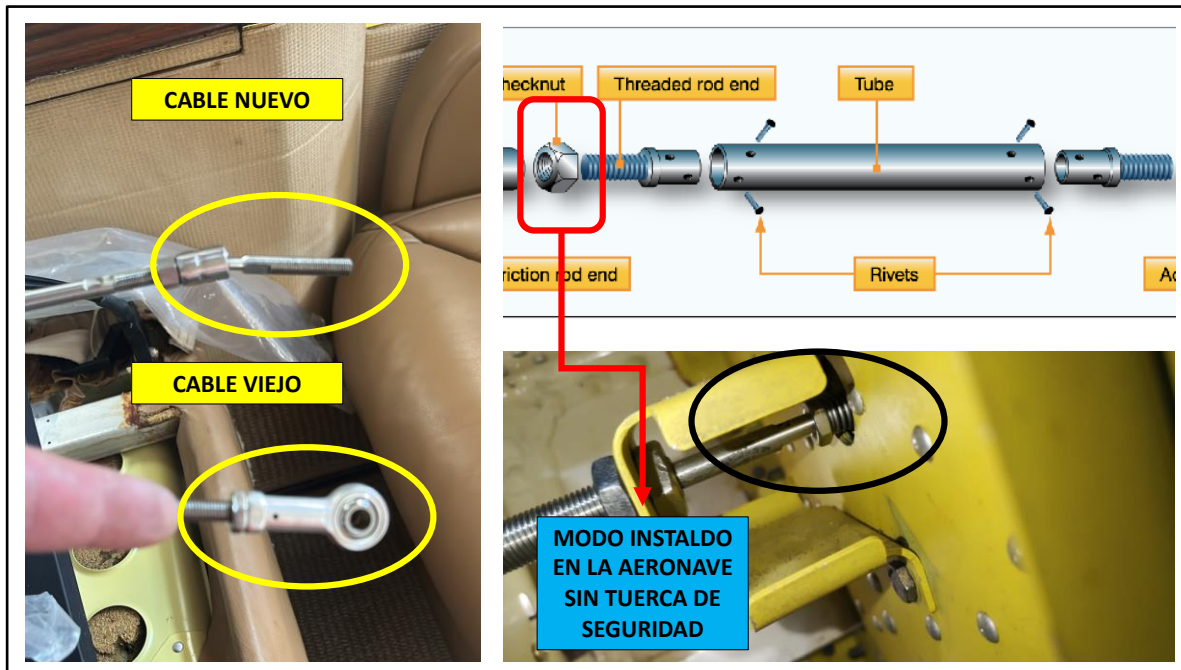
Al inspeccionar el cable de control direccional derecho, se identificó que este cable no tenía instalada una tuerca de seguridad que garantizara un seguro mecánico del *push rod*, cuya función es permitir el ajuste del cable cuando se hace un ajuste al sistema de control direccional.

Fotografía No. 9: Daños en el cable control direccional.

En la inspección a los registros de mantenimiento, al programa de mantenimiento y a los servicios de mantenimiento cumplidos a la aeronave, no se encontró un documento en el que constara una inspección al sistema de control direccional, por condición y seguridad. Tampoco se encontró que este cable se hubiera cambiado por horas de operación.

Dar a conocer el presente Informe Final a la firma Textron, fabricante del equipo Cessna Citation, para que evalúe la implementación de eventuales mejoras en el diseño del cable de tensión de control direccional de este tipo de aeronaves, o la instalación de un sistema de seguridad, que garantice la conservación del ajuste del cable ante vibraciones en períodos largos de operación, que conlleven al envejecimiento prematuro del material de aleación del cable.
