INFORME PRELIMINAR

COL-23-02-DIACC

Excursión de pista durante el aterrizaje

Matrícula HK861G

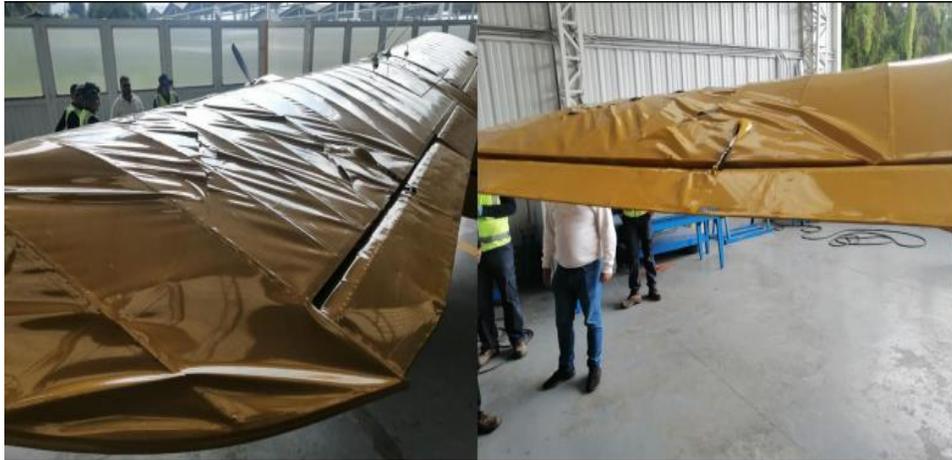
Dentro de la investigación inicial se evidenciaron marcas del deslizamiento y abrasión la punta del plano izquierdo de la aeronave por la guiñada realizada en la pista antes de la excursión.

Fotografía No. 1 – Daño en punta de plano izquierdo por interacción con asfalto

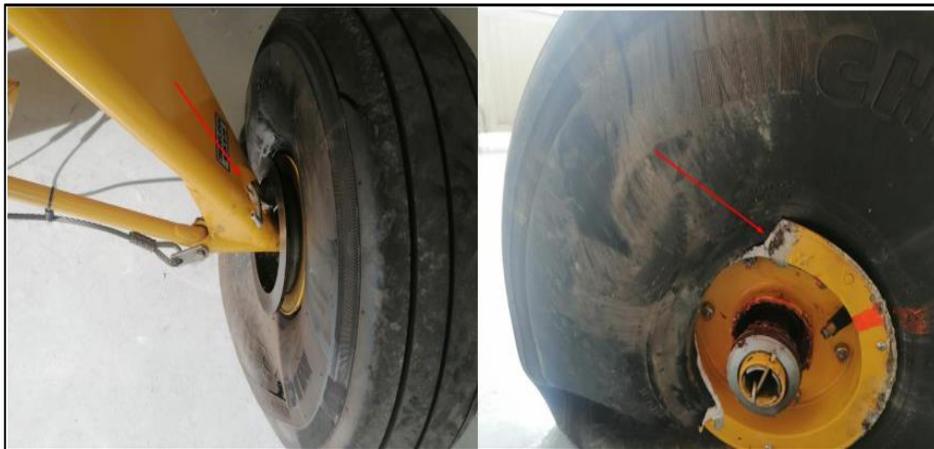
La inspección de la aeronave reveló daños en el rin del tren principal izquierdo, daños en el plano izquierdo, alerón izquierdo y estabilizador horizontal izquierdo. Otros daños generados al avión posterior al impacto serán sujetas a evaluación técnica.

Fotografía No. 2 – Daño en rueda de tren principal izquierdo

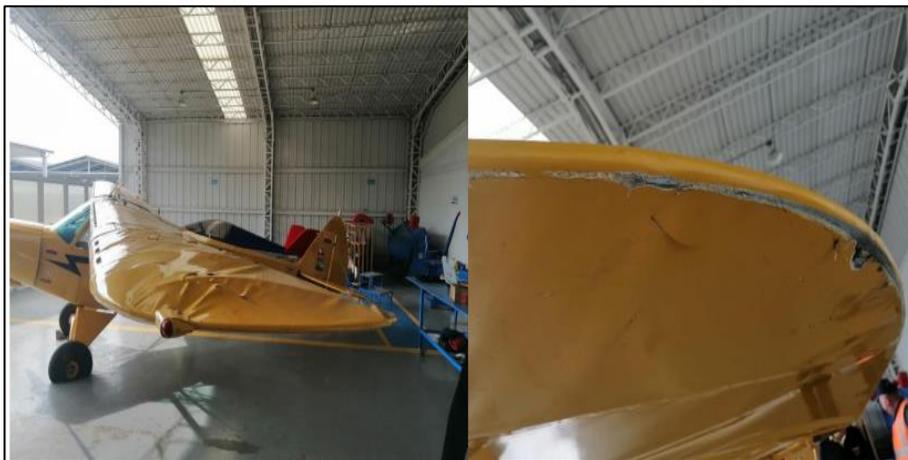
Fotografía No. 3 Tren principal izquierdo y planos afectados
