INFORME PRELIMINAR

COL-23-31-DIACC

Aterrizaje de emergencia sin extensión del tren
de nariz.

Matrícula HK-5025.

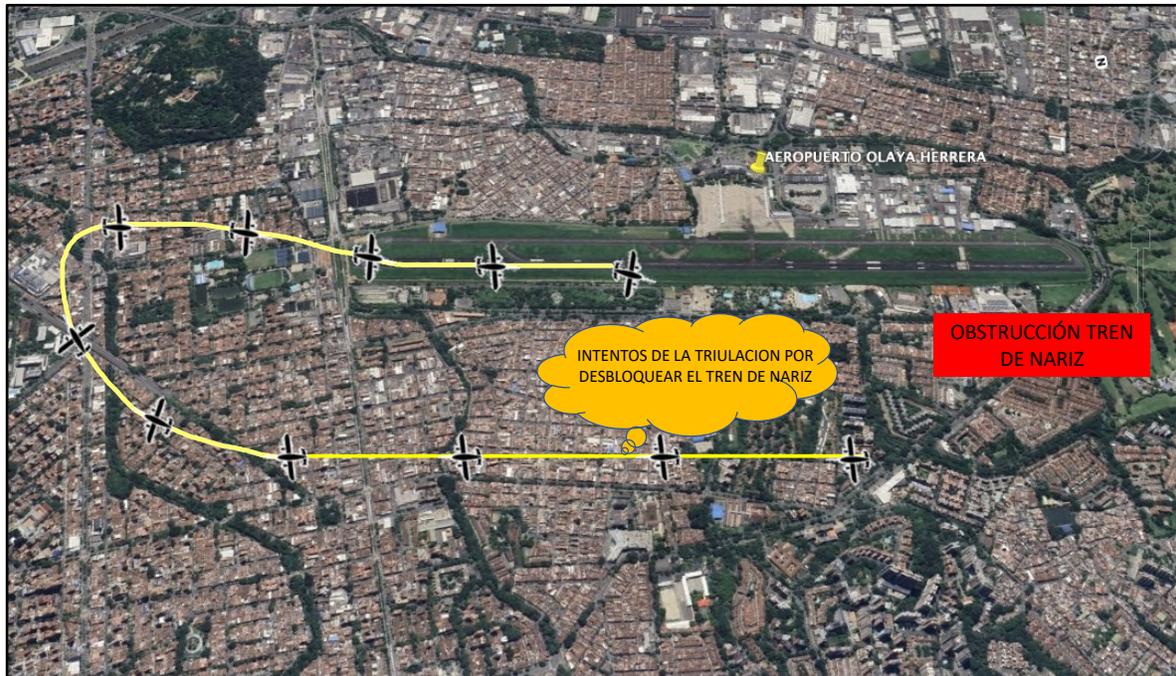
Mientras tanto, la tripulación aplicó el procedimiento de emergencia operacional para extender el tren de aterrizaje. Esto fue necesario debido a que el sistema eléctrico no estaba habilitado para activar el motor electrohidráulico que normalmente se encarga de extender y asegurar el tren de aterrizaje.

La tripulación no logró tener certeza que el tren se encontrara totalmente extendido y asegurado, por lo cual otra aeronave que se encontraba cerca le informó que solo los trenes principales se encontraban desplegados. Después de realizar algunos intentos fallidos por liberar el tren, decidieron aterrizar.

Imagen No. 3: Procedimiento de emergencia aplicados por la tripulación del HK-5025.

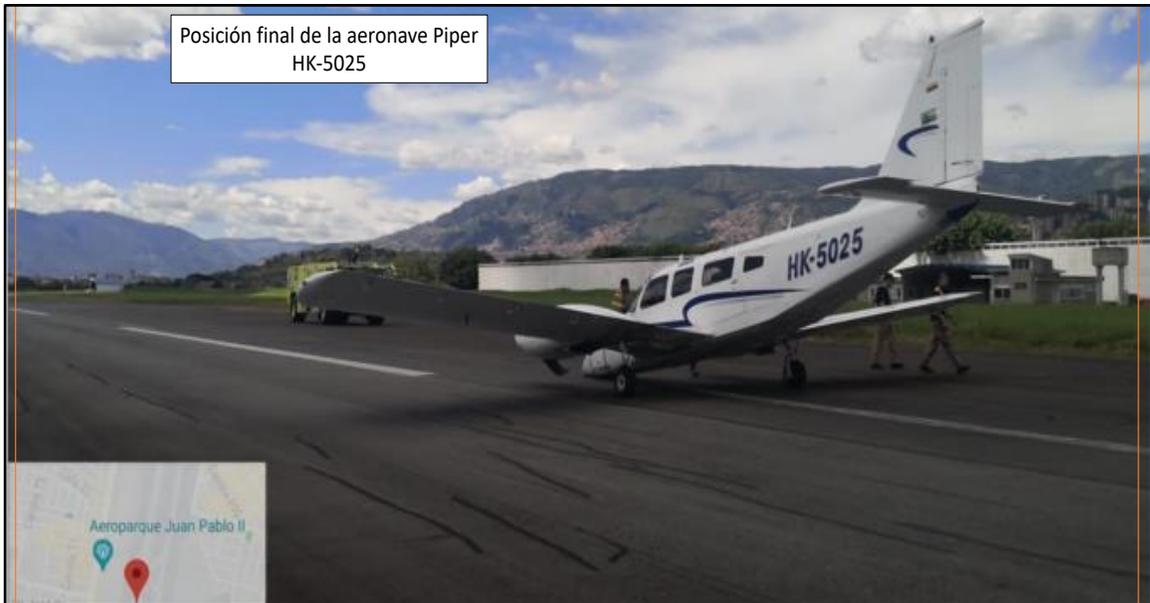
La aeronave quedó ubicada en el centro de la pista, en las coordenadas N 06°13'12.86" / W 75°35'25.14", con rumbo final 13° y a una elevación de 1491 m ASL.

Fotografía No. 1: Posición final de la aeronave HK-5025 en aeropuerto SKMD

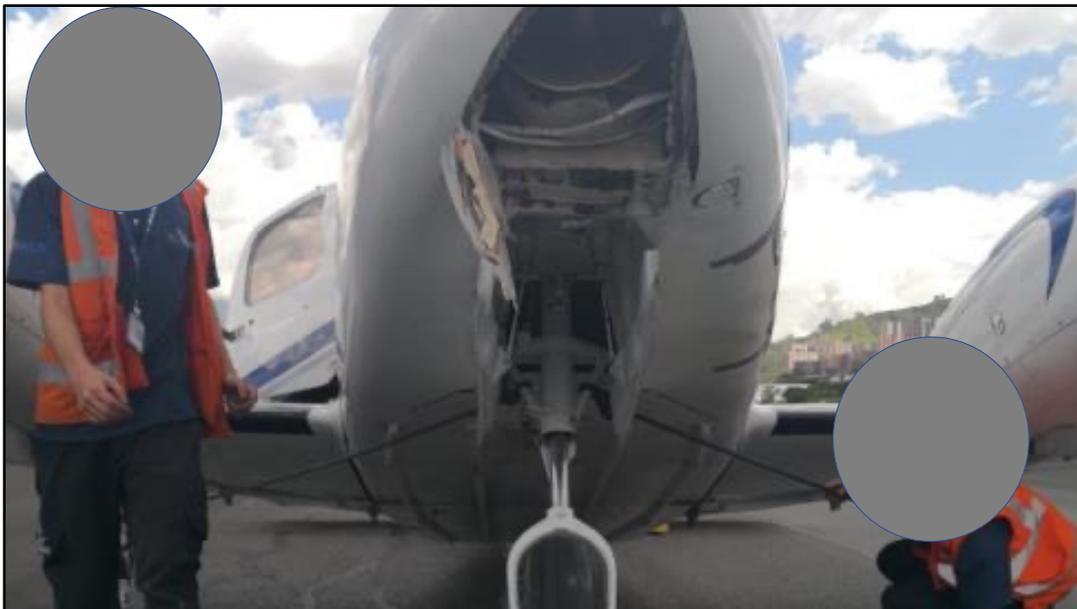
La remoción de la aeronave de la pista fue realizada por personal técnico perteneciente a la OMA contratada por el operador. Se destaca que el tren de aterrizaje de nariz bajó y se aseguró al ser elevado el avión con gatos hidráulicos.

Fotografía No. 2: Extensión del tren de nariz durante remoción de pista de la aeronave.

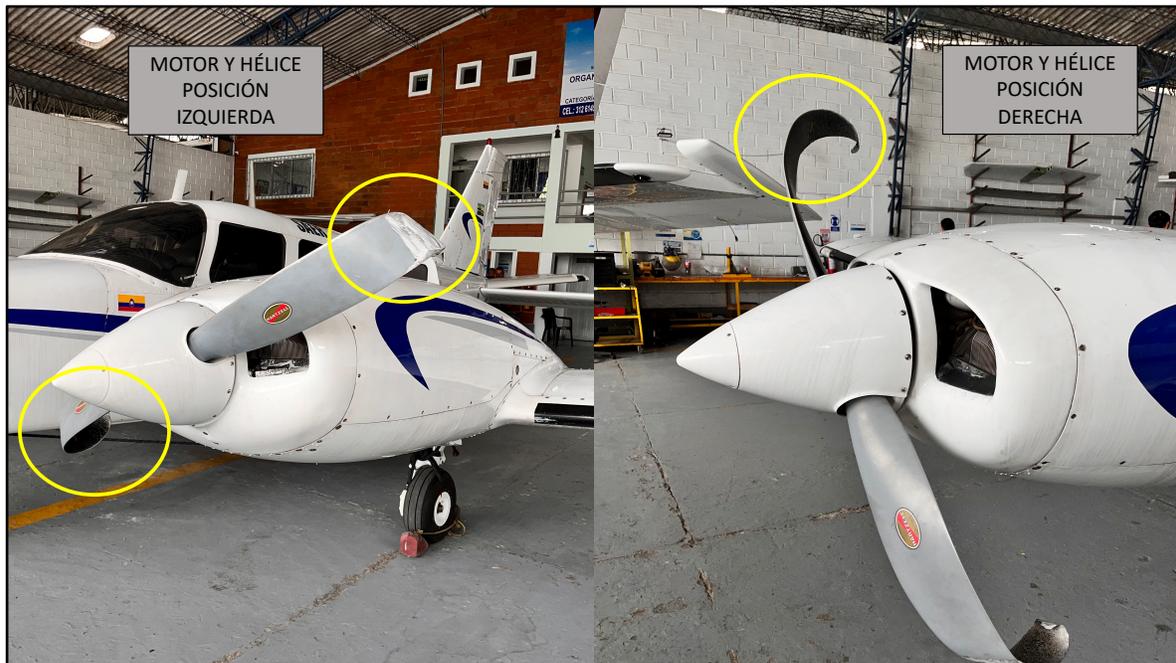
Fotografía No. 3: Daños encontrados en la hélices y parada súbita de los motores HK-5025

Las hélices presentaron deformación plástica a causa del contacto con la superficie asfáltica del aeródromo. La deformación se presentó en las palas hasta la estación 24.5 de acuerdo con lo referenciado en el manual del fabricante.

Por lo anterior, los motores sufrieron parada súbita al estar funcionando durante el aterrizaje.

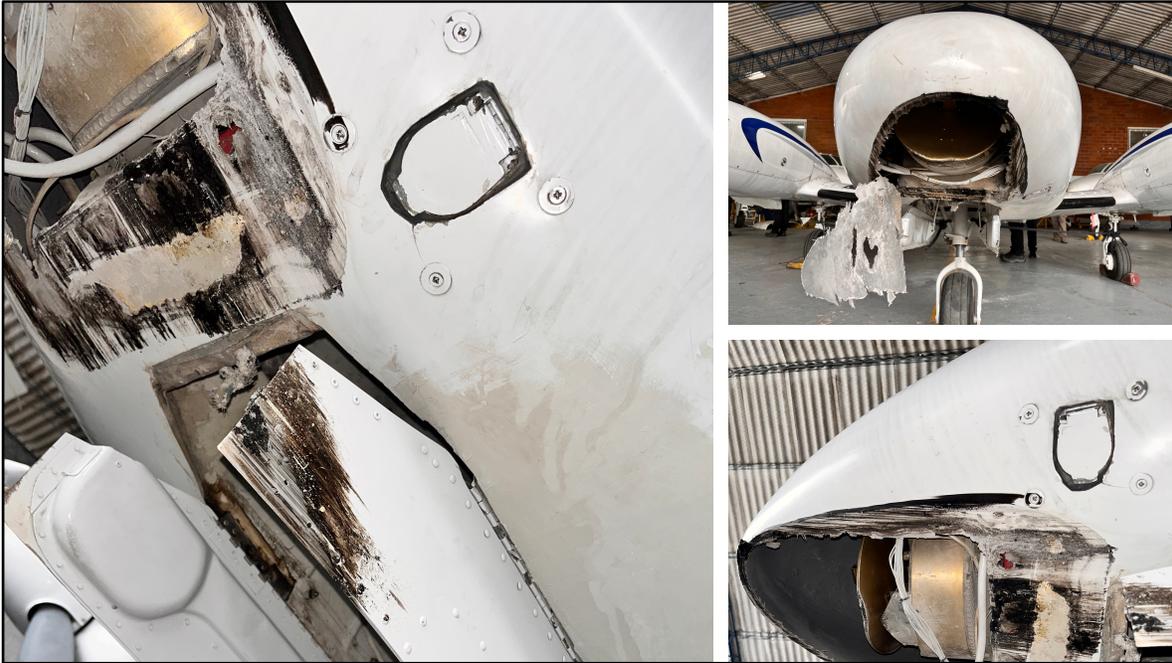
Entre las zonas F.S.-27.5 a W.L 19.75 se presentó pérdida de material y daños en las compuertas del tren de nariz con desprendimiento de la piel en la zona de radar.

Fotografía No. 4: Daños zona ventral delantera de la aeronave HK-5025.

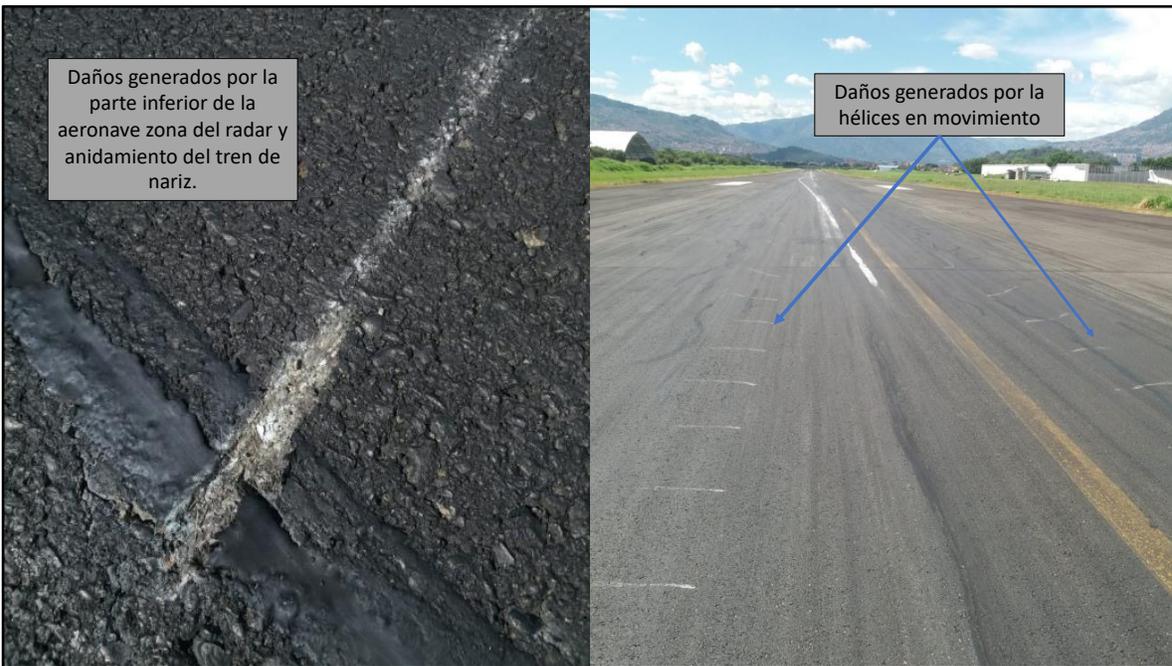
Se logro evidenciar marcas en la superficie asfáltica, generadas por las hélices y la parte frontal de la aeronave al impactar contra el terreno en la fase de aterrizaje, comprobando que el motor se encontraba encendido y el tren de nariz retraído. Los daños generados en la corteza superior del asfalto no fueron mayores.

Fotografía No. 5: Daños de la pista ocasionados por la aeronave HK-5025
