# INFORME FINAL

# INCIDENTE GRAVE

**COL-23-34-DIACC**

Falla del tren principal izquierdo en el aterrizaje

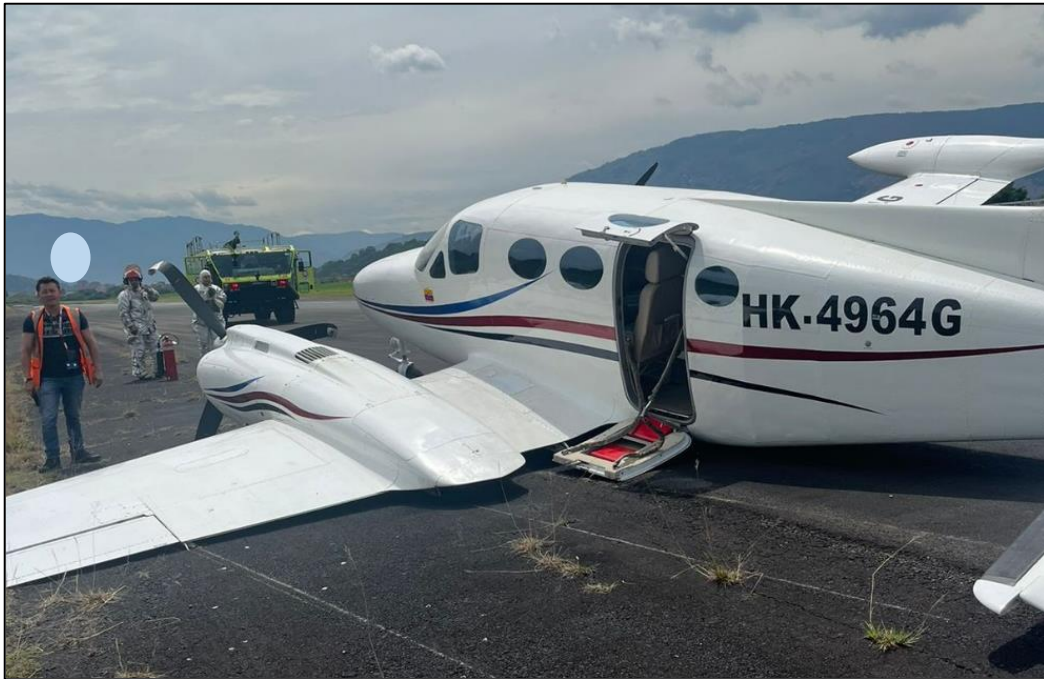
Fotografía No. 1: Estado y ubicación final de la aeronave HK4964G.

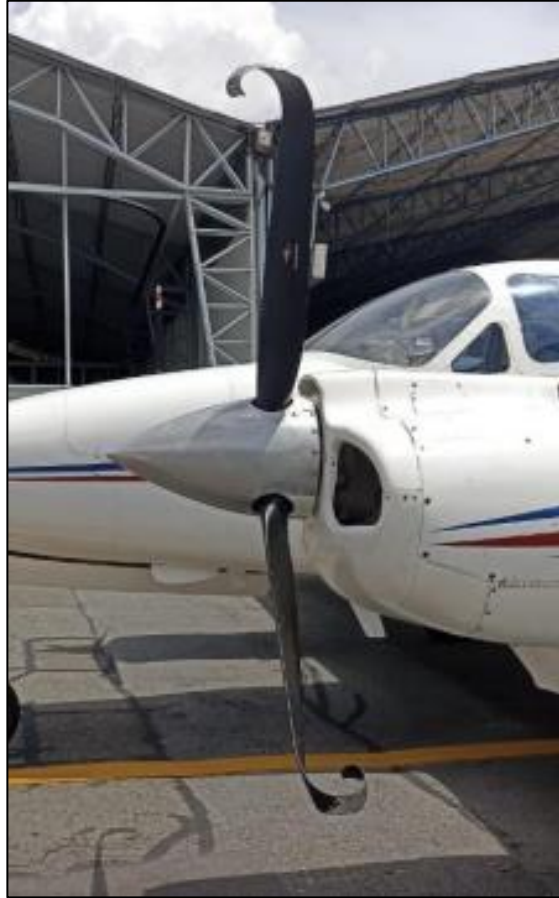
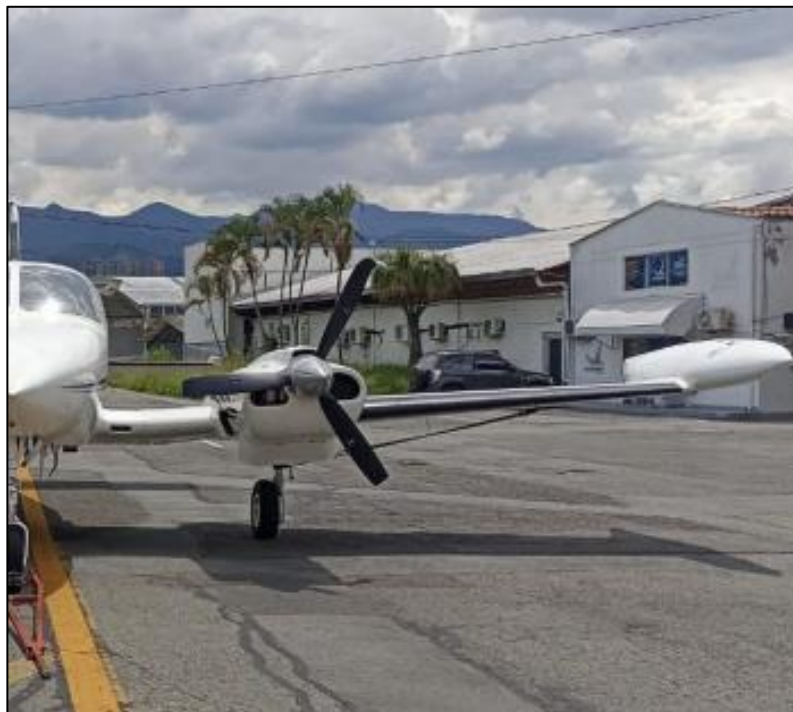
*Fotografías No. 2 y 3: Daños en las palas de la hélice del motor izquierdo.*

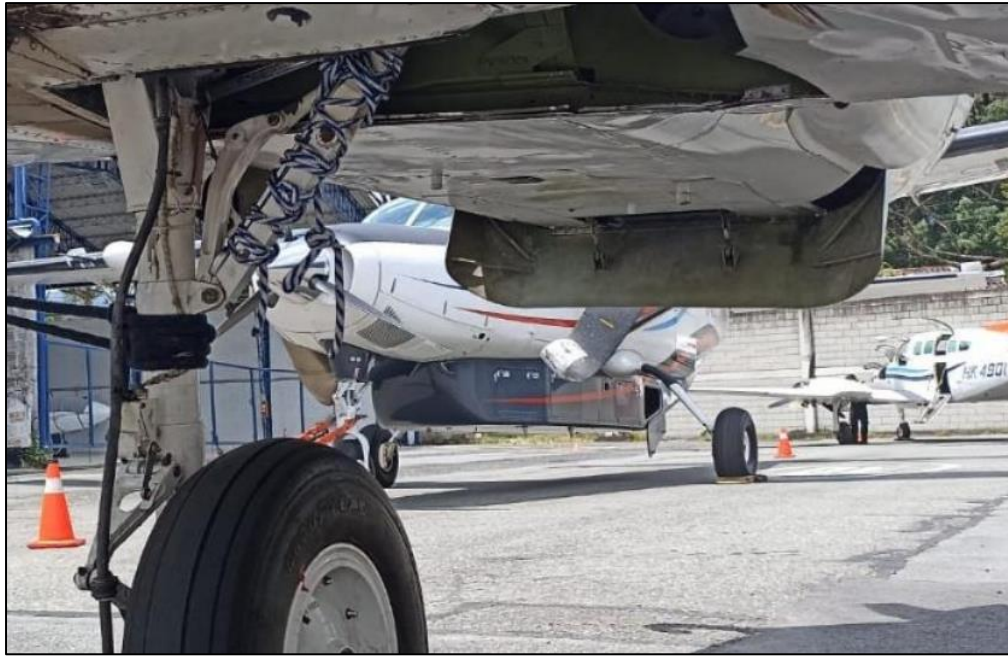
Fotografía No. 4: Estación entre W.S. 46.89 y W.S. 75.24, piel con abolladuras.

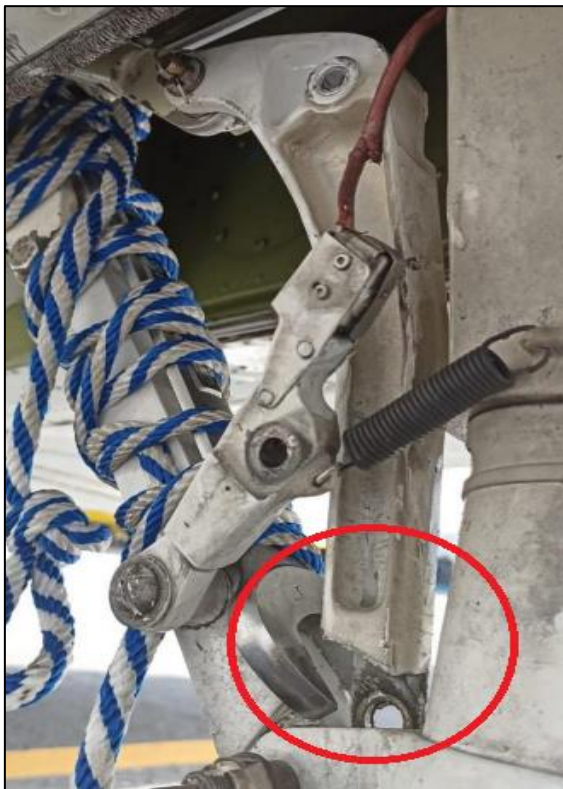
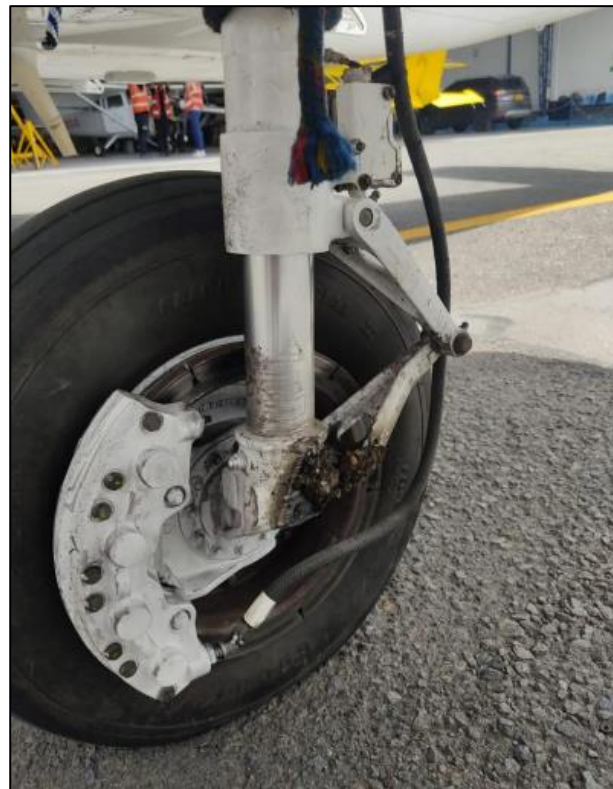
Fotografías No. 5 y 6: Izquierda, fractura palanca de acople (bellcrank assy).  
Derecha, raspaduras en el conjunto de enlace de torque y pistón.

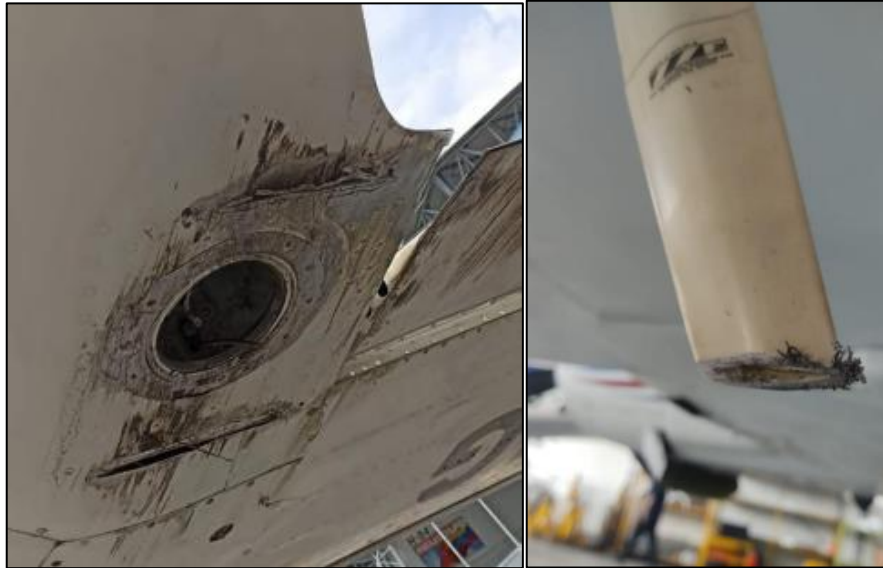
Fotografías No. 7 y 8: Izquierda, raspaduras y desprendimiento de piel del plano izquierdo.  
Derecha, fractura de la antena.

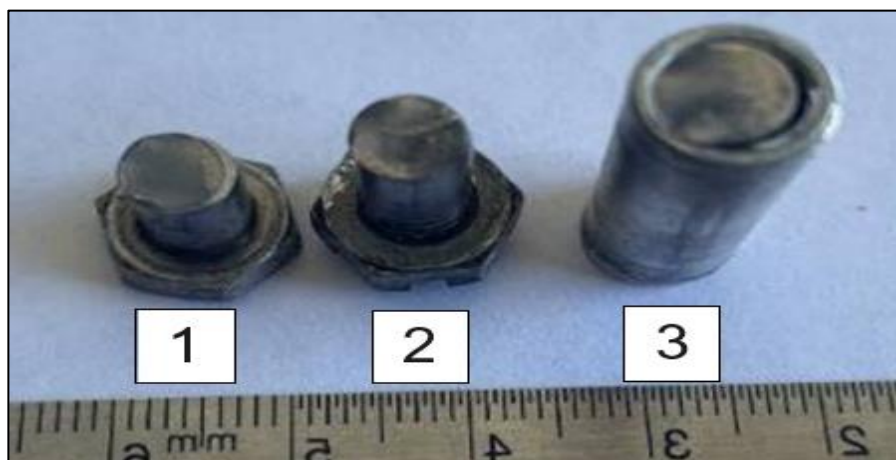
La investigación encontró fracturado, en tres partes, el componente “perno pivote” *pivot bolt* (S/N: NAS464P4-26), circunstancia que ocasionó la retracción del tren principal izquierdo durante el aterrizaje. Probablemente su fractura se produjo durante del “toque y despegue anterior”.

Fotografía No. 9: Fractura en tres partes del perno de pivote.

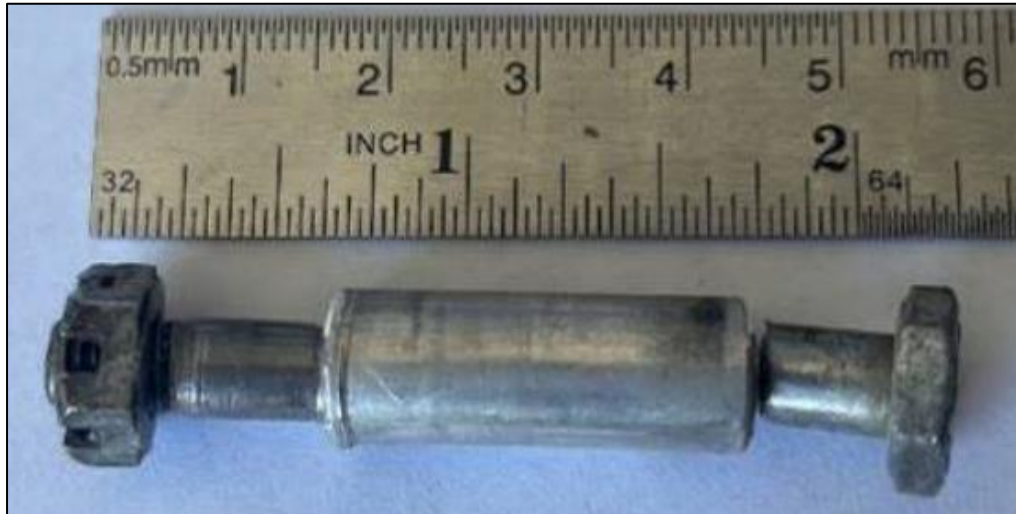
Fotografía No. 10: Pivot Bolt (S/N: NAS464P4-26), perno fracturado objeto de análisis.

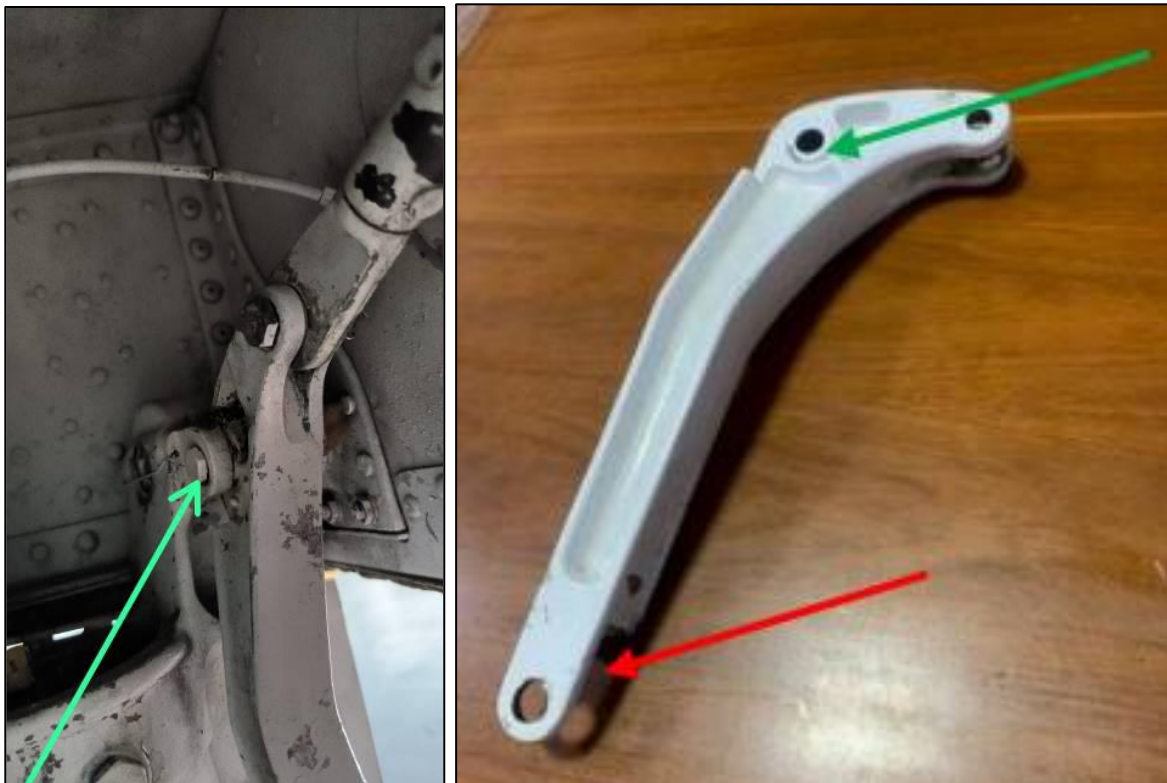
Fotografías No. 11 y 12: Flecha verde la ubicación del perno en el ensamble del tren de aterrizaje. Flecha roja, pestaña de la horquilla fracturada producto del desajuste del tren, posterior a la fractura del perno.

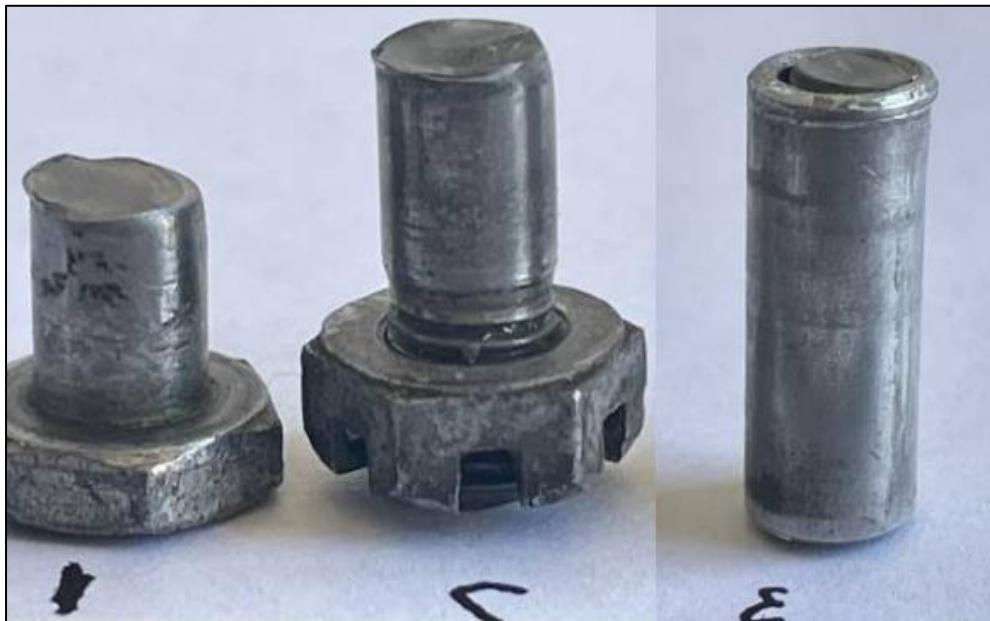
Macroscópicamente las muestras observadas presentan un leve doblez hacia el lado de la fractura final, este patrón es típico de aplicación de esfuerzos cortantes. La muestra N°3, que corresponde al buje, se observó con el tornillo fracturado en su interior, luego se retiró el buje para poder observar mejor la fractura y la superficie del tornillo, las cuales muestran el mismo patrón de doblez.

Fotografía No. 14. 1) Muestra fractura cabeza. 2) Muestra fractura tuerca. 3) Muestra fractura buje

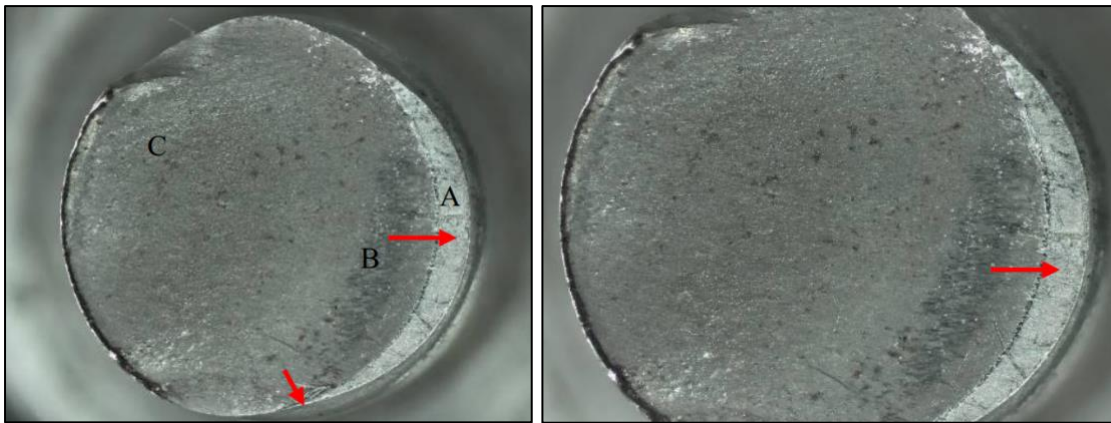
Se observó una zona con características típicas del fenómeno de fatiga, con indicios del inicio de falla en esta área, localizada en la periferia del perno (flechas rojas).

La fractura es típica del avance de la grieta por fatiga con una zona lisa y una zona fibrosa que ocupa la mayor área de la superficie de fractura, este patrón indica que el fenómeno de fatiga ocurrió bajo la aplicación de una amplitud alta en el esfuerzo.

Imágenes No. 1 y 2: Muestra fractura cabeza, las flechas muestran la zona de inicio de la fractura. A) Zona inicio de fractura. B) Zona de propagación. C) Zona de deformación plástica fractura final.

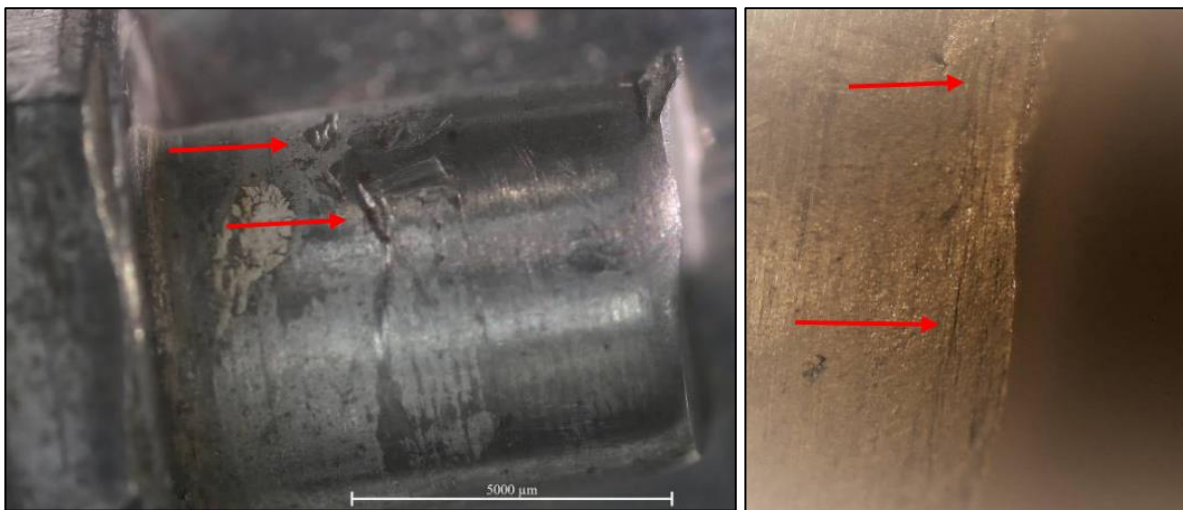
Desde la observación lateral, esta muestra presentó entallas mecánicas en varias partes de su superficie en forma circular, ubicadas en zonas diferentes, tanto cercanas como alejadas de la fractura, estas entallas son de tipo “fino” en su ancho y profundidad, y solo pueden ser vista bajo microscopio; existen algunas entallas más ásperas que las descritas, pero están ubicadas de manera aleatoria, por lo cual existe una alta probabilidad de que fueron ocasionadas por el contacto con las horquillas después de la fractura, esto por la evidente deformación plástica observada en la superficie del perno.

Imágenes No. 3 y 4: Muestra fractura cabeza. Las flechas indican las entallas en la superficie del perno y entallas finas cerca de la zona de inicio de falla.

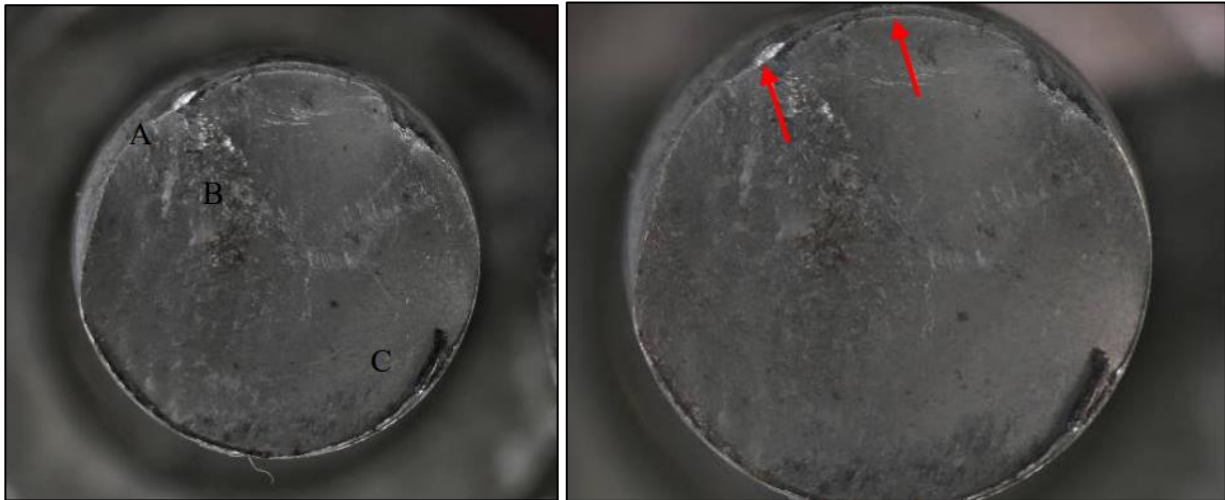
Se observó el inicio de la falla, que está ubicada en la superficie perimetral del perno.

No se apreció zona de fatiga, a diferencia de la muestra de la cabeza, la zona fibrosa es más grande que en la primera muestra y ocupa casi toda el área de fractura, lo que indica que hubo un esfuerzo alto en concentración media a severa. Se observaron líneas de entallado circular cerca de la zona de inicio de falla.

Imágenes No. 5 y 6: Muestra tuerca cabeza. Las flechas indican el inicio de la fractura.  
A) Zona inicio de fractura. B) zona de propagación. C) Zona de deformación plástica fractura.

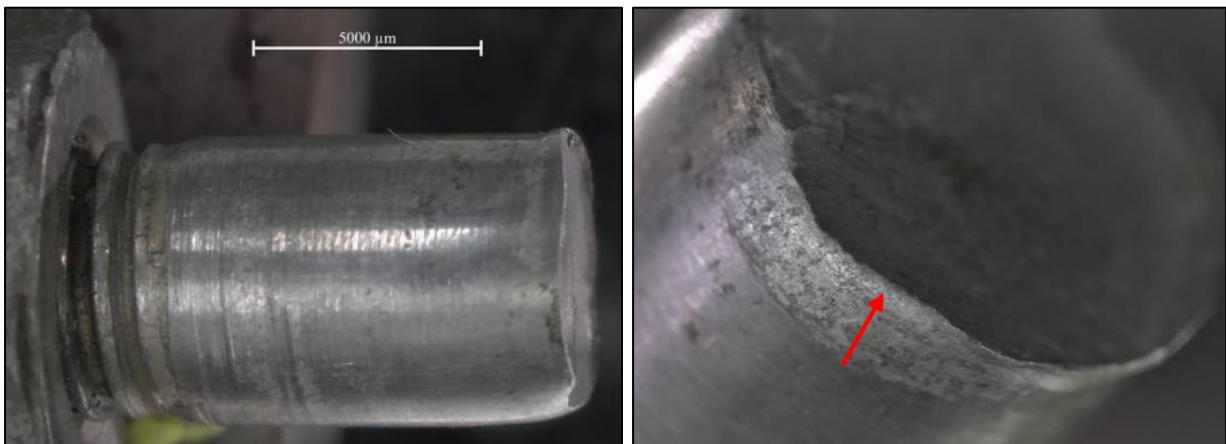
Imágenes No. 7 y 8: Muestra fractura tuerca. La flecha indica las entallas finas cerca de la zona de inicio de falla.

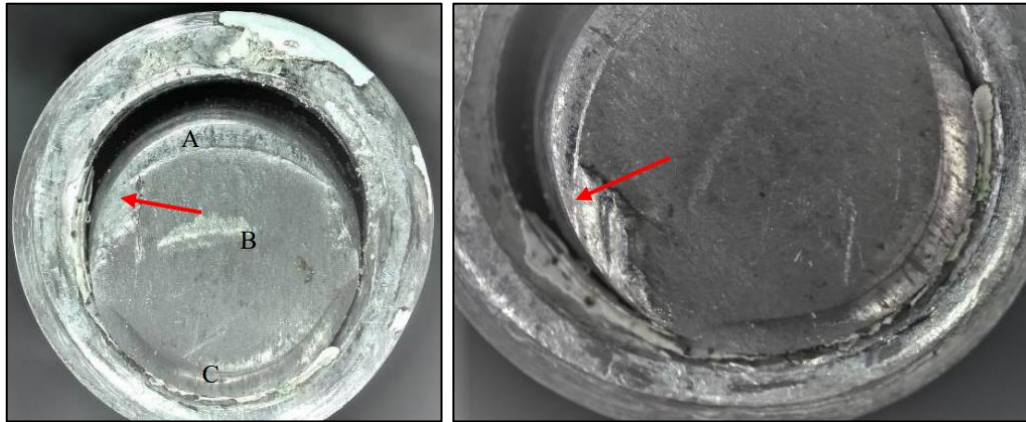
La muestra de fractura es muy parecida a la muestra de fractura de la cabeza, se entiende que es el complemento. Para el análisis se retiró el buje y se observó la superficie de manera lateral; esta superficie presentó óxido y dentro del buje retirado se observó desprendimiento de material metálico, indicando que hubo contacto entre las dos partes, que sufrieron desgaste por deslizamiento y que su superficie perdió el recubrimiento de protección contra la corrosión.

Imágenes No. 9 y 10: Muestra fractura buje, lado cabeza con buje. Las flechas indican el inicio de la fractura.  
A) Zona inicio de fractura. B) zona de propagación. C) Zona de deformación plástica fractura final.

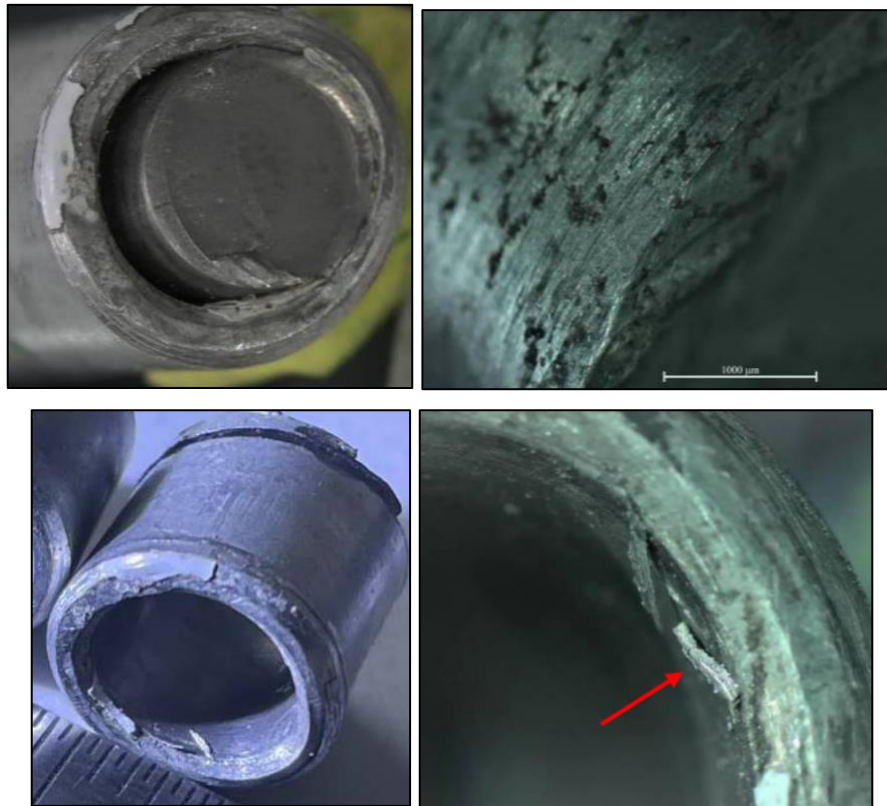
Imágenes No. 11, 12, 13 y 14: Muestra fractura buje, lado cabeza con buje.  
La flecha indica desprendimiento de material, que quedó en la superficie del buje retirado.

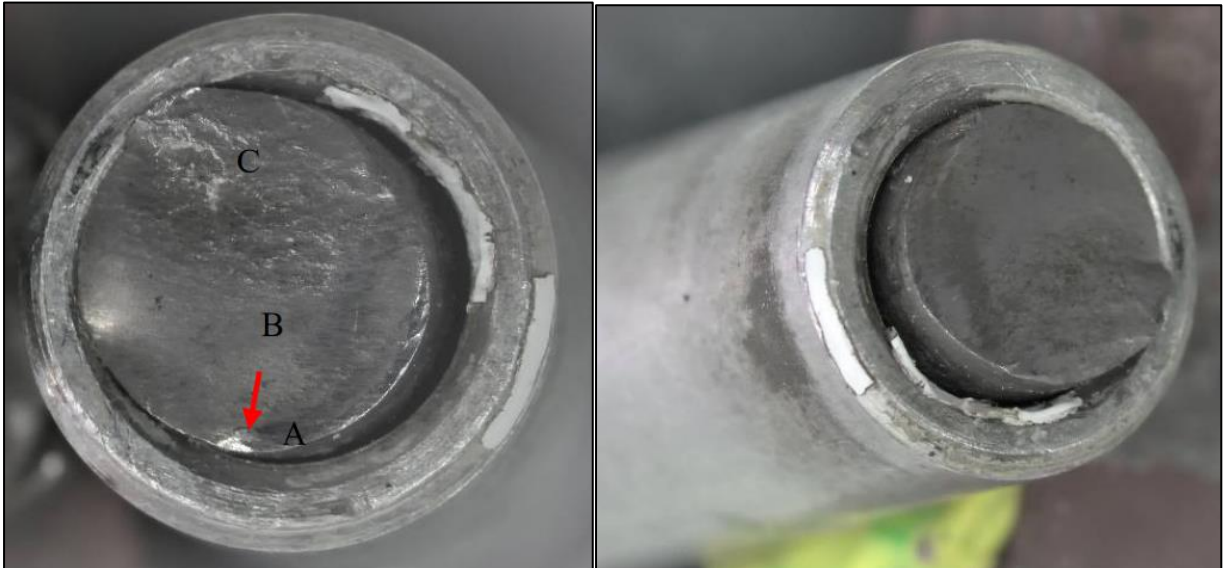
Para el análisis de esta muestra, se retiró el buje y se observó la superficie de manera lateral, esta superficie presentó óxido y dentro del buje retirado se observó hoyuelos de erosión de material y estrías de entallas finas en un patrón circular, esto nos indica que hubo desgaste por deslizamiento y que sus superficies no están protegidas completamente contra la corrosión en ambas piezas.

*Imágenes No. 15 y 16: Muestra fractura tuerca. Las flechas muestran el inicio de la fractura.  
A) Zona inicio de fractura. B) zona de propagación. C) Zona de deformación plástica fractura final.*

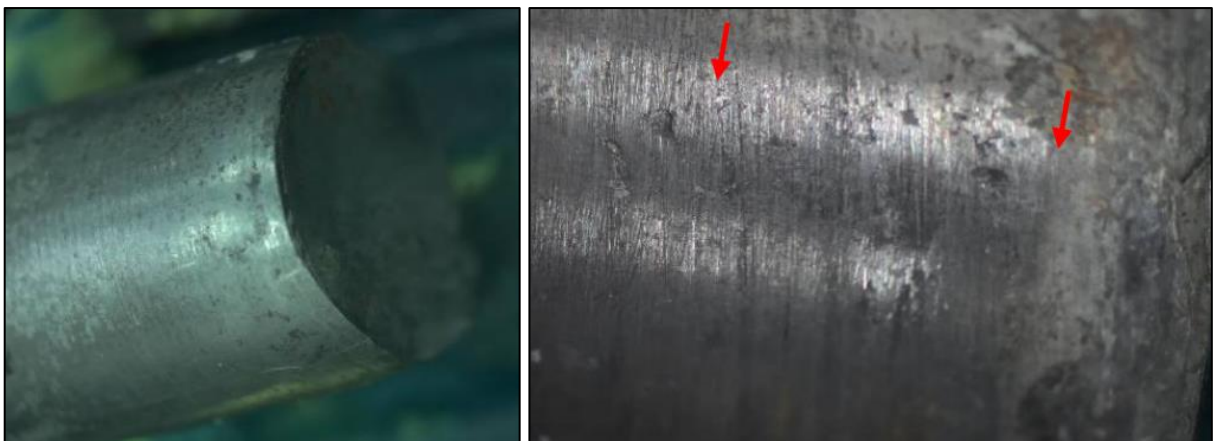
*Imágenes No. 17 y 18: Muestra fractura buje. Las flechas indican desprendimiento de material en el interior del buje, especie de erosión y entallas mecánicas.*

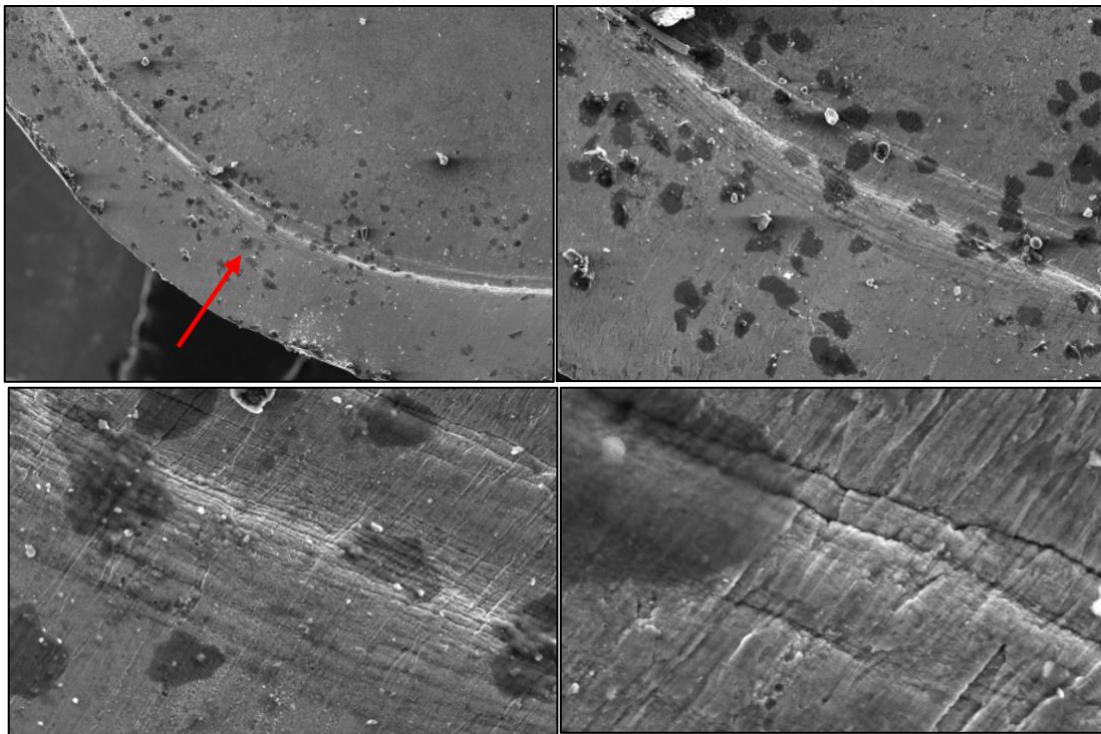
Bajo la magnificación del microscopio electrónico se observó la zona de fatiga como una zona lisa (aumentos x500 y x2000), mostrando estrías de deformación y avance de la falla con el tiempo, esto confirma el inicio de la falla en esta zona y que la grieta inició en la periferia del perno. La fractura según su forma se caracteriza como dúctil. Se observó en la periferia del tornillo entallas finas de forma perimetral en la superficie del tornillo y formando un patrón de deslizamiento a través de esta, también se observó hoyuelos o cráteres que indican abrasión en la superficie del perno y que están cerca al origen de la falla.

Imágenes No. 19, 20, 21 y 22: La flecha indica la zona de fatiga y la zona de acercamiento con el microscopio para observar estrías de deformación del avance de la grieta hacia el centro del perno.

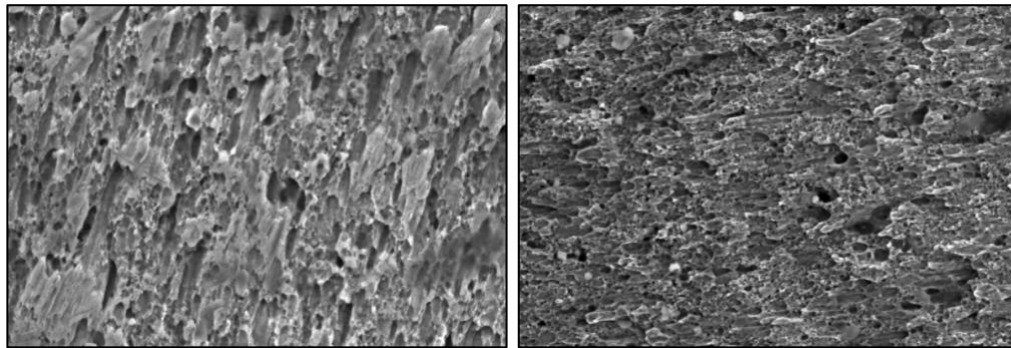
Imágenes No. 23 y 24 Tipo de fractura en cabeza y cara correspondiente.  
La fractura se clasifica como dúctil.

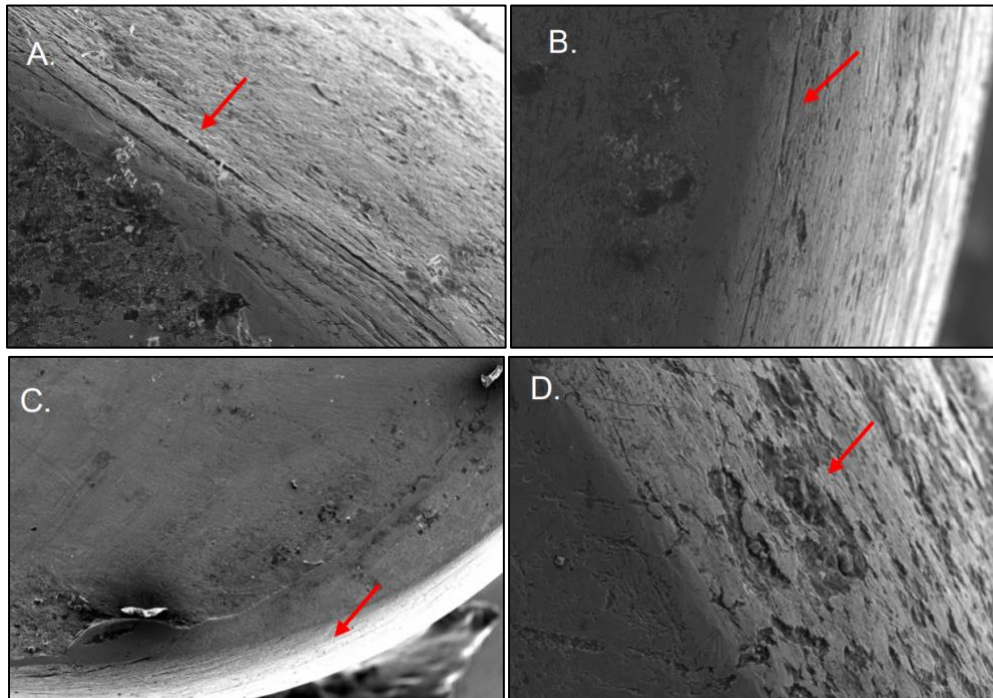
*Imágenes 25, 26, 27 y 28: Se observan patrón de líneas de entallas mecánicas finas en la superficie externa del perno, en la cara de fractura que tenía el buje. D. Se muestra una especie de abrasión en la superficie cercana a la zona de inicio de falla también en la parte que tenía el buje.*

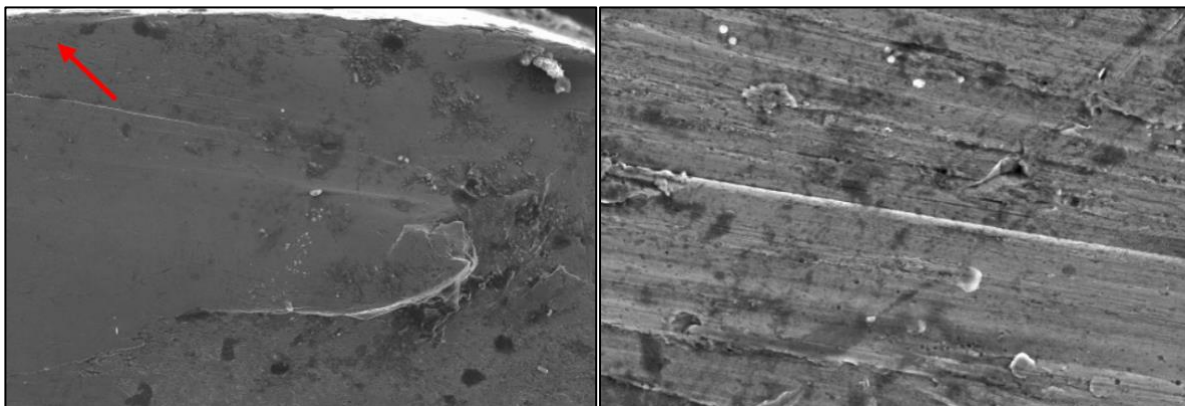
Se observó la zona de inicio de falla, la falla inició en la periferia del perno, con algunas líneas de deformación saliendo de esta zona. También se observó algunas marcas de rio indicando propagación rápida de la grieta.

*Imágenes No. 29 y 30: La flecha indica la zona de inicio de falla y la zona de acercamiento con el microscopio para observar líneas de deformación del avance de la grieta.*

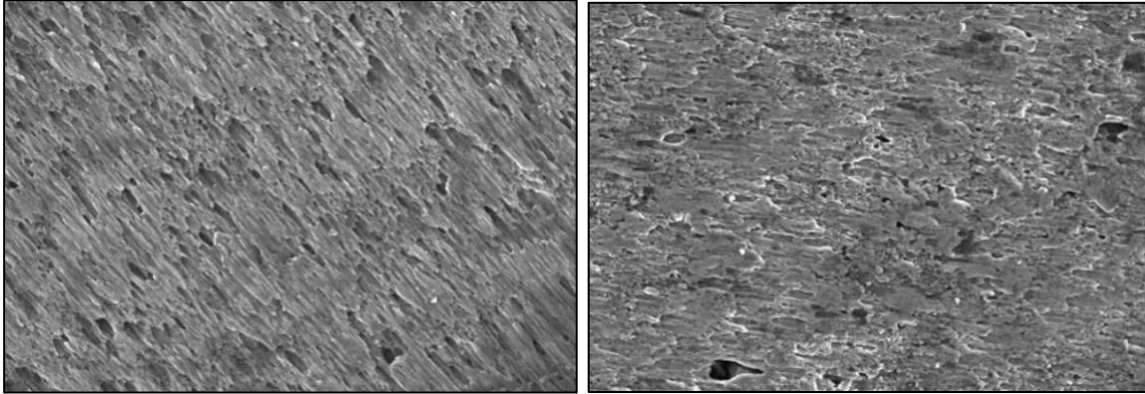
Al comparar esta zona de inicio de falla con la primera muestra, esta zona de inicio es pequeña en comparación con la primera muestra analizada. Acá la zona rugosa o fibrosa es mucho más grande que la de primera muestra, indicando que el esfuerzo aplicado es diferente al de la primera muestra. La fractura se caracteriza como dúctil.

*Imágenes No. 31 y 32: Tipo de fractura en tuerca y cara correspondiente. La fractura se clasifica como dúctil.*

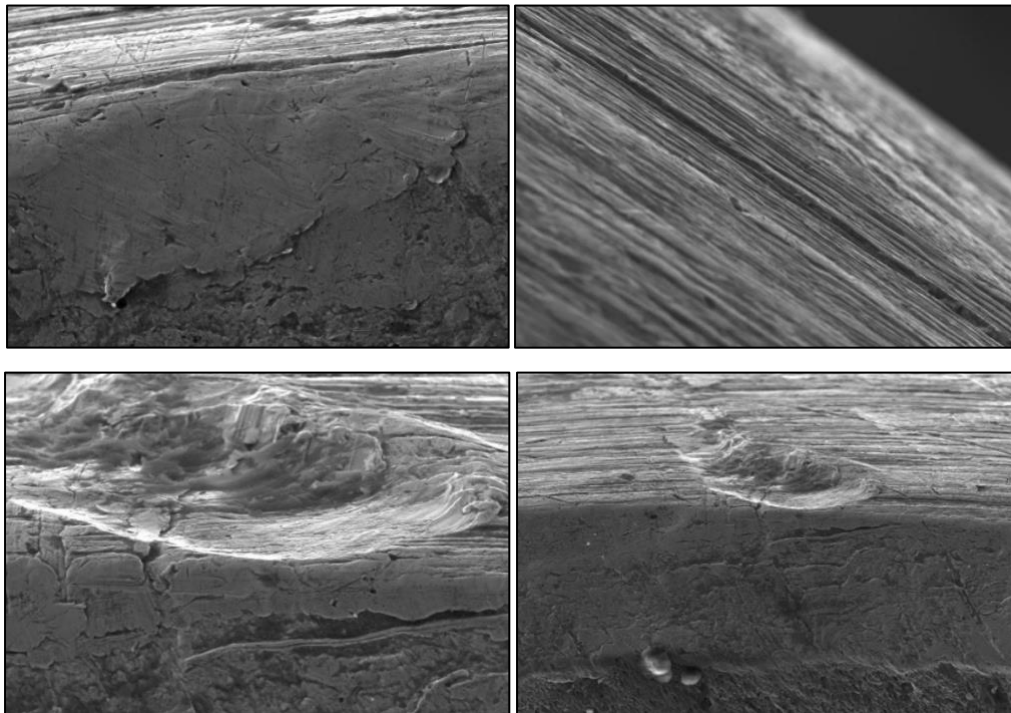
También se observaron en la periferia del tornillo entallas finas de forma perimetral en la pieza y formando un patrón de deslizamiento circular a través de la superficie del perno; también se observa entallas mecánicas ásperas que han deformado la superficie del material y las mismas líneas de entallas finas en su patrón, por lo que se presume que estas eran preexistentes a la formación de estas.

*Imágenes No. 33, 34, 35 y 36: Se observa patrón de líneas de entallas mecánicas finas en la superficie externa del perno en la cara que tenía el buje, y una entalla que causó deformación en la superficie del perno en la zona de líneas que son preexistentes.*

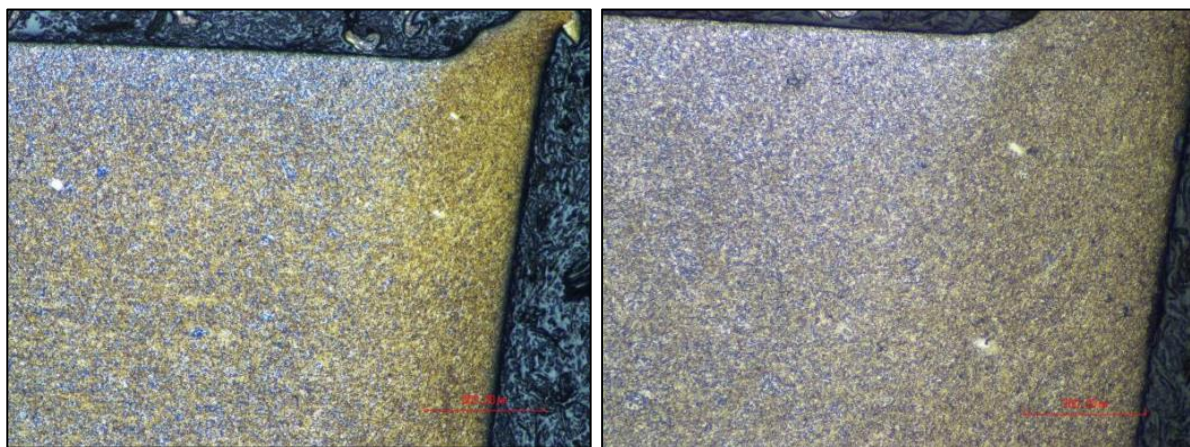
No se observó descarburación ni fisuras en superficie del perímetro. La zona de la fractura en la muestra de corte longitudinal no mostró fisuras que evidencien fragilización por hidrogeno o inclusiones severas. Se observan sulfuros de manganeso, pero por su longitud y espesor según “ASTM E 45”, no son importantes para cuantificarlos.

*Imágenes No. 39 y 40: A 50X y 100X. Zona de la fractura en vista longitudinal. No se observan defectos, fisuras o indicios de anomalías internas.*

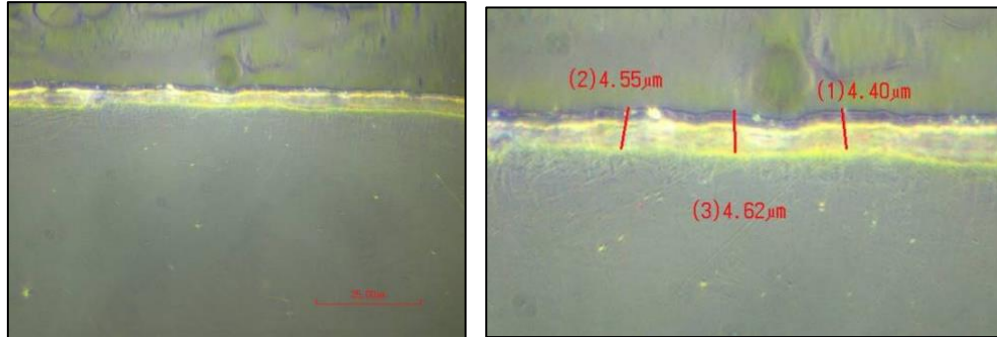
Se tiene que en algunas zonas del perno hay una capa de algún tipo de recubrimiento en 4,5 micras de espesor, pero este recubrimiento no es continuo en la superficie. Se apreció en la superficie del perno en su vista longitudinal y cercana a la falla la presencia de hendeduras o valles, estos están con una profundidad entre 10 a 20 micras.

Imágenes No. 41 y 42: 1000x- Recubrimiento del perno.

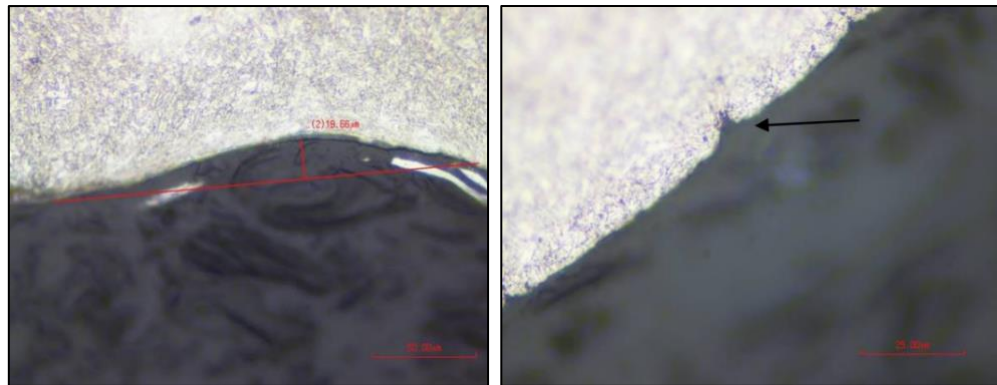
Imágenes No. 43 y 44: 500x – 1000x- Entallas y valles en la superficie del perno.

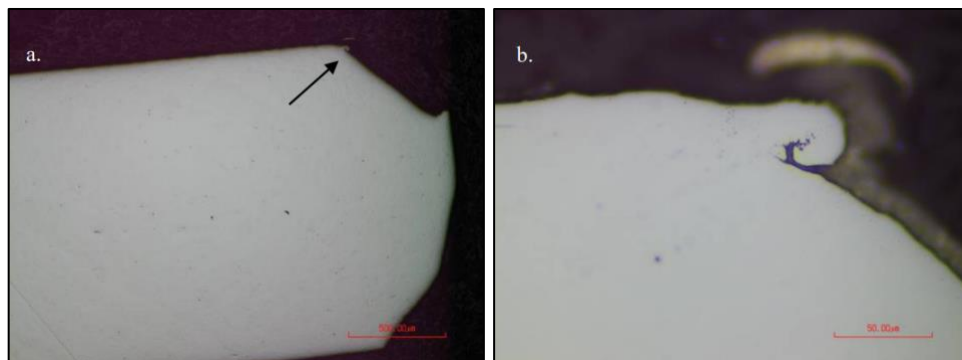
La superficie del buje que va en contacto con el perno presentó deformación plástica con evidencia de rozamiento y desprendimiento de material en la zona en donde el buje forma una especie de “rampa aguda”.

Imágenes No. 45 y 46: 50x y 500x. a. Vista de la sección trasversal de la pared del buje. b. acercamiento. Nótese el desprendimiento de material.

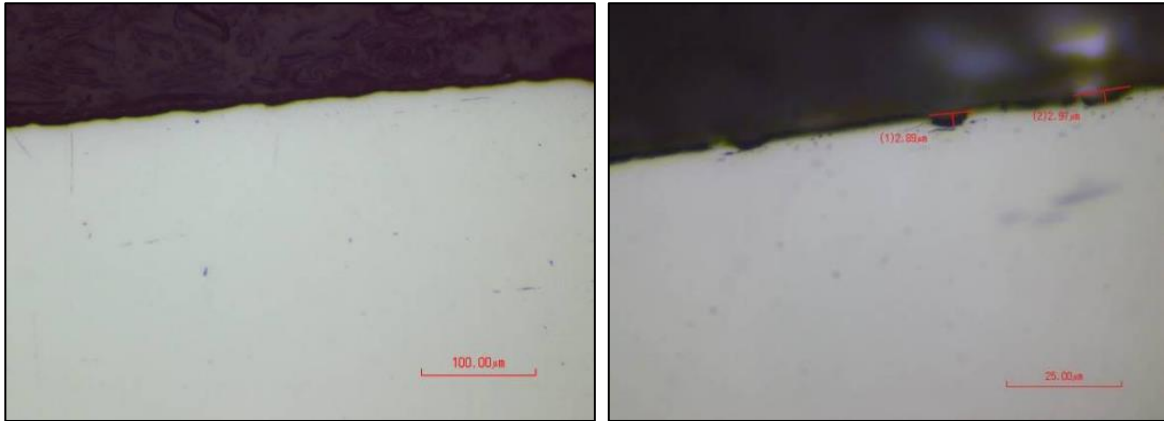
Se observó en la superficie interna del buje (la que va en contacto con el perno) varias hendeduras o valles, estos están con una profundidad entre 3 a 8 micras.

Imágenes No. 47, 48: 500x y 1000x. a. Entallas al interior del buje, superficie en contacto con el perno.

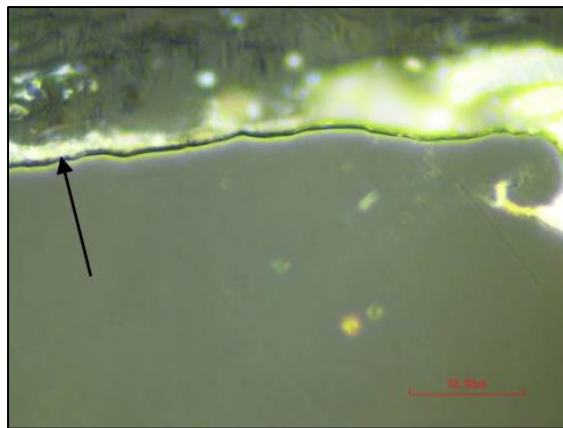
Se tiene una microestructura de martensita con más zonas de ferrita que la encontrada en la muestra del perno. No se observó descarburación o fisuras, pero sí recubrimiento con aproximadamente 7 a 10 micras en algunas zonas de la superficie interna.

Imagen No. 49: 500x- Recubrimiento del buje.
