INFORME PRELIMINAR

INCIDENTE GRAVE

Falla del tren principal izquierdo durante el aterrizaje

Matrícula HK4964G

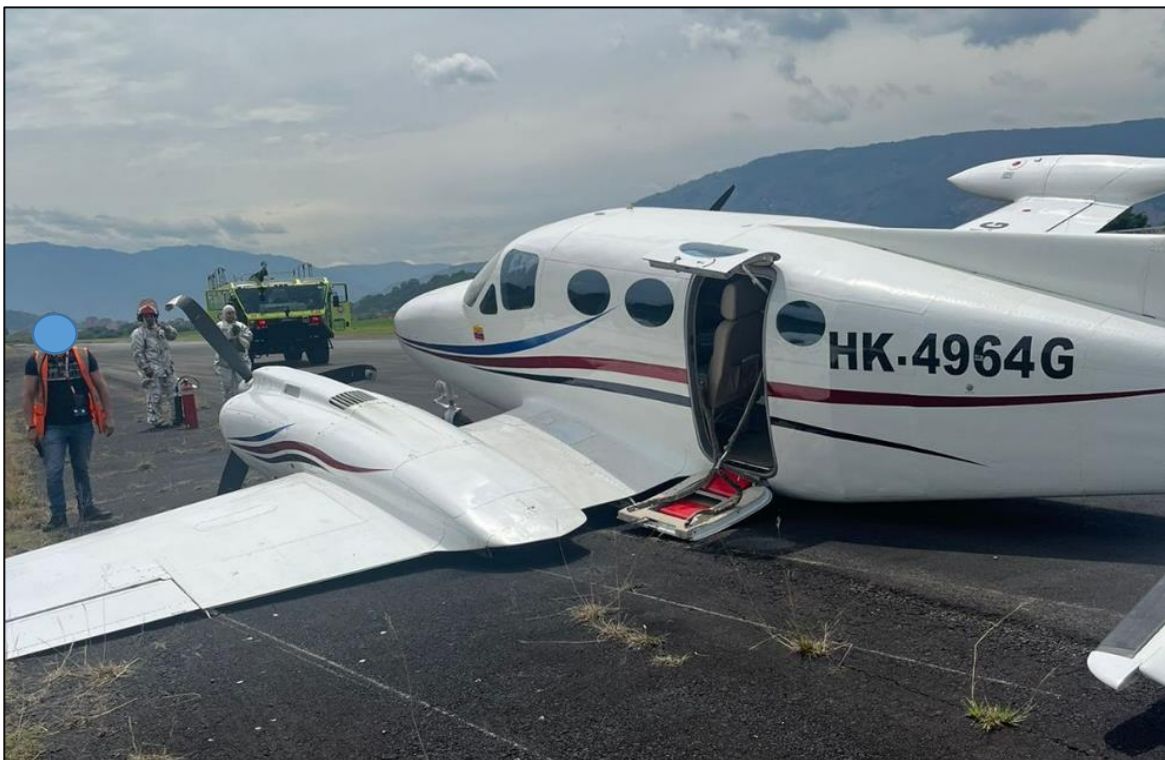
Fotografías No.1: Posición final y estado de la aeronave HK4964G.

La inspección de campo fue llevada a cabo al día siguiente del Incidente Grave. Durante esta investigación inicial, se observaron claramente las marcas dejadas por el deslizamiento de la aeronave y el impacto de las palas de la hélice del motor izquierdo con la pista.

Se encontraron daños significativos en las palas de la hélice del motor izquierdo, y posible parada súbita, así como en la estructura del costado izquierdo debido a la retracción del tren de aterrizaje.

Además, fueron identificados otros daños en la parte inferior del avión, generados por la abrasión sobre la pista.
