INCIDENTE GRAVE

COL-23-40-DIACC

Apagada de motor en vuelo

Matrícula HK4968

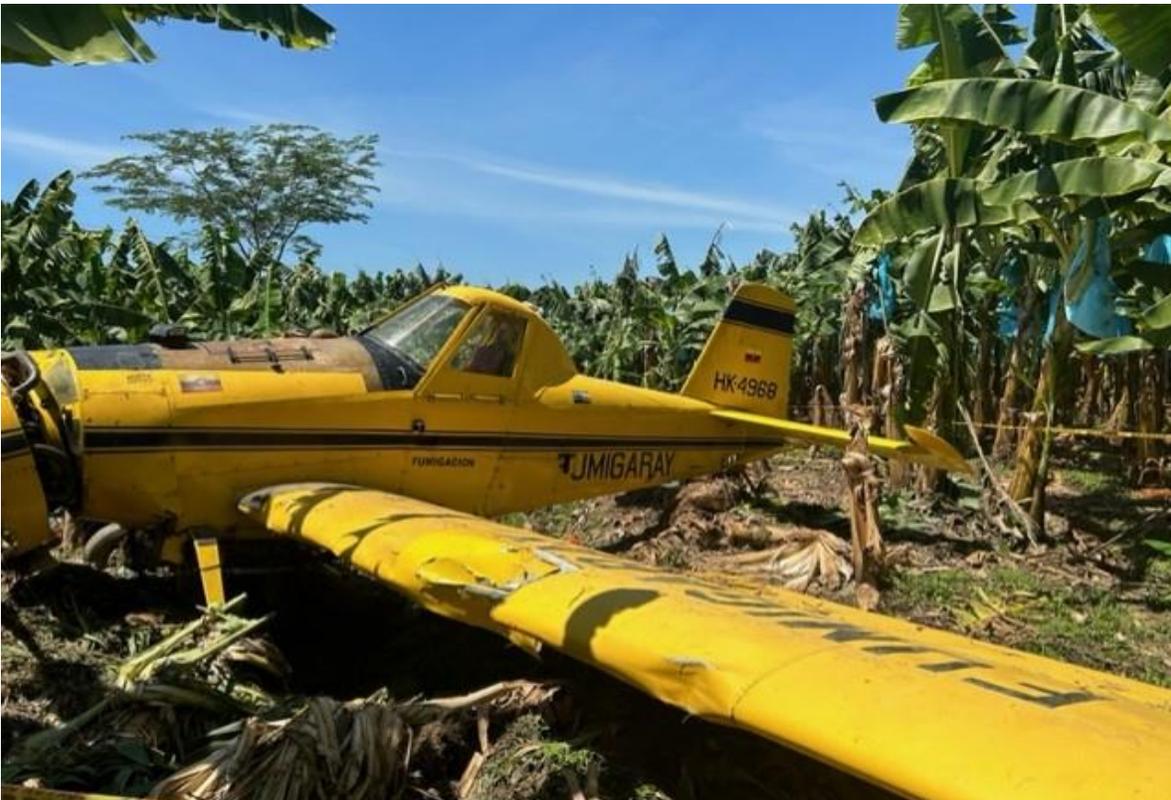
Fotografía No. 1: Ubicación de la aeronave HK4968.

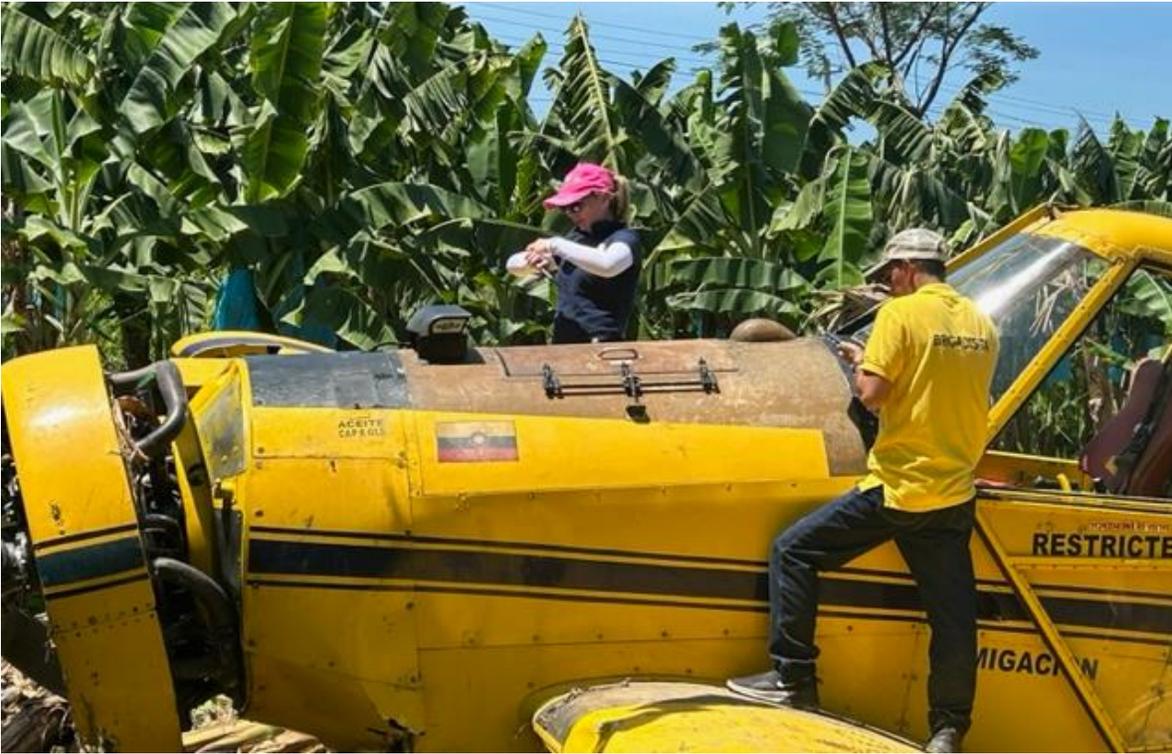
Fotografía No. 2: Inspección visual de la aeronave en la escena del incidente grave.

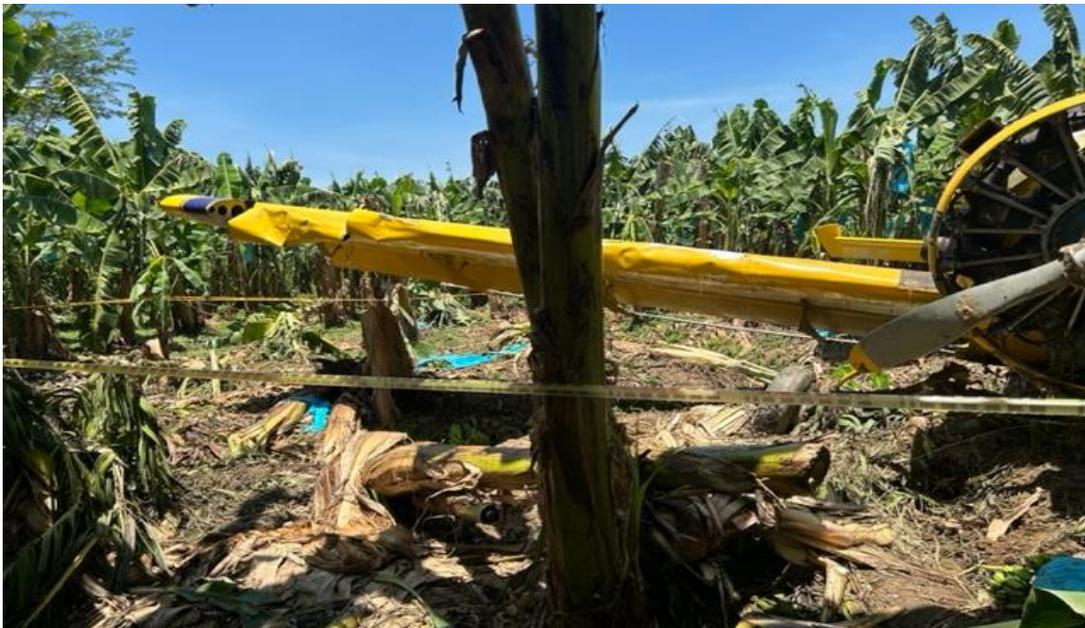
- Daños en el borde de ataque de los dos planos, con desgarramiento de la piel del plano izquierdo, ondulación del plano izquierdo, fractura de la luz de navegación del plano izquierdo, y daño de la punta del plano derecho.
- Doblamiento de la hélice.
- Doblamiento parcial del tren principal derecho.
- Palas de la bomba de aspersión palas destruidas.

Fotografía No. 3: Daños en el borde del plano derecho de la aeronave.

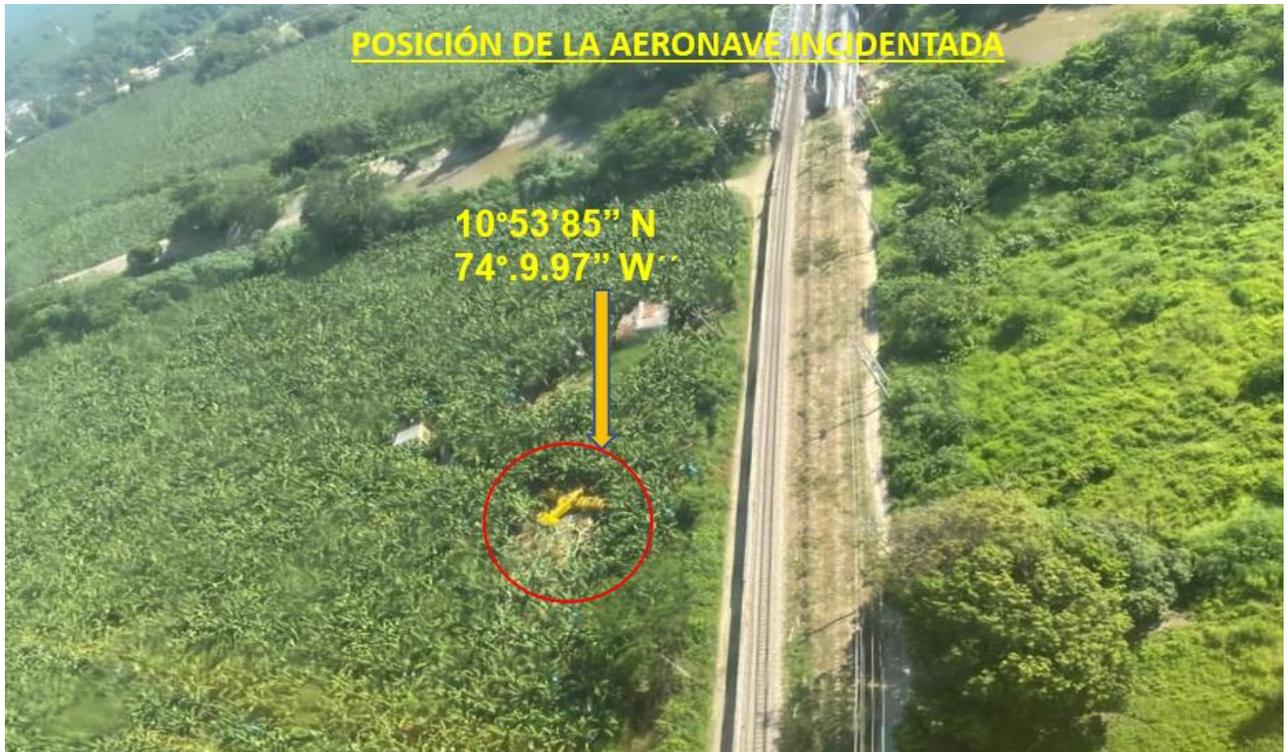
Fotografía No. 4: Ubicación de la aeronave en el lugar del incidente grave
