INFORME PRELIMINAR
INCIDENTE GRAVE

COL-23-48-DIACC

Pérdida de control en tierra

Matrícula N901DP

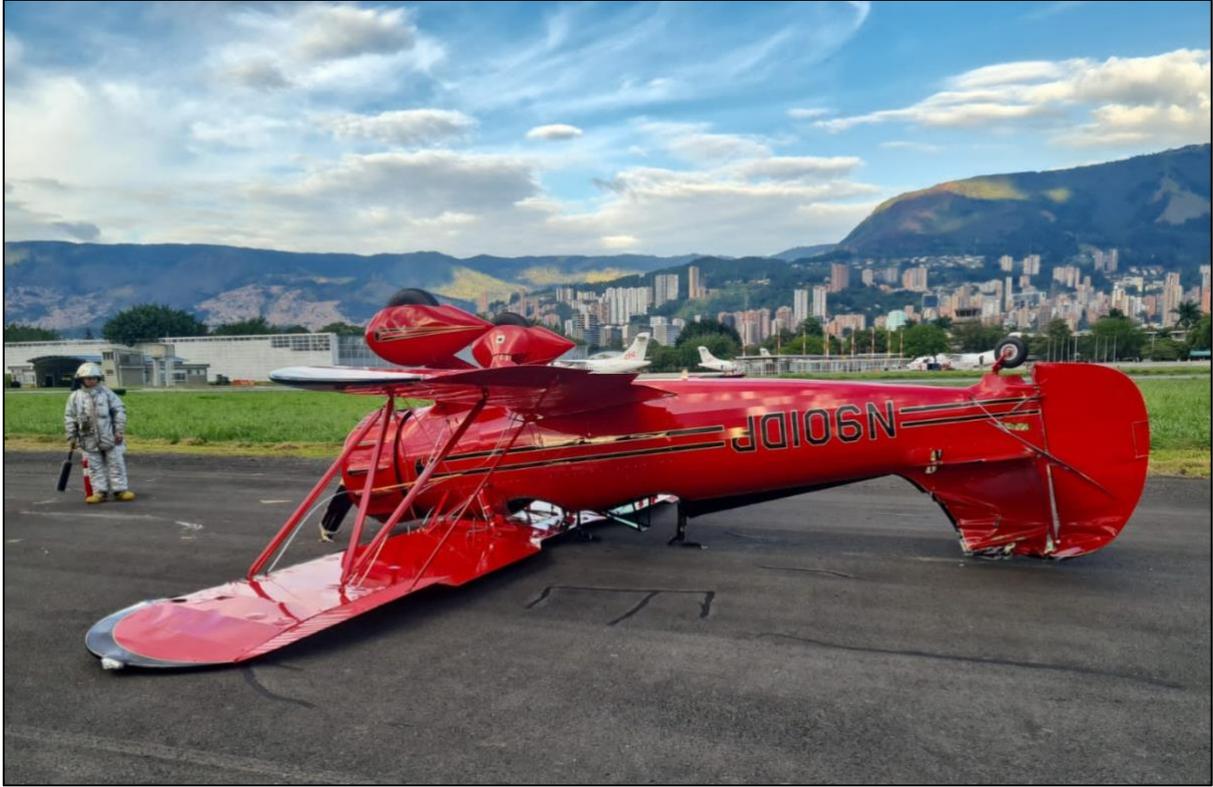
Después de volar durante aproximadamente 35 minutos sobre la ciudad, el Piloto se dispuso a aterrizar en el aeropuerto Olaya por la cabecera 02; la sentada de rueda fue normal; sin embargo, en el momento de bajar el empenaje para desasegurar el tren trasero o de cola, el Piloto perdió la efectividad del timón de dirección, haciendo que el avión derivara hacia la derecha.

Con una velocidad aproximada de 15 nudos, y con el afán de retomar el control, el Piloto aplicó frenos simultáneamente en ambos pedales, con la rueda de cola aún en el aire, ocasionando que la aeronave girara sobre su eje transversal, sobre el morro (*nose over*), quedando invertida sobre la pista.

Fotografía No. 1: Posición final de la aeronave.

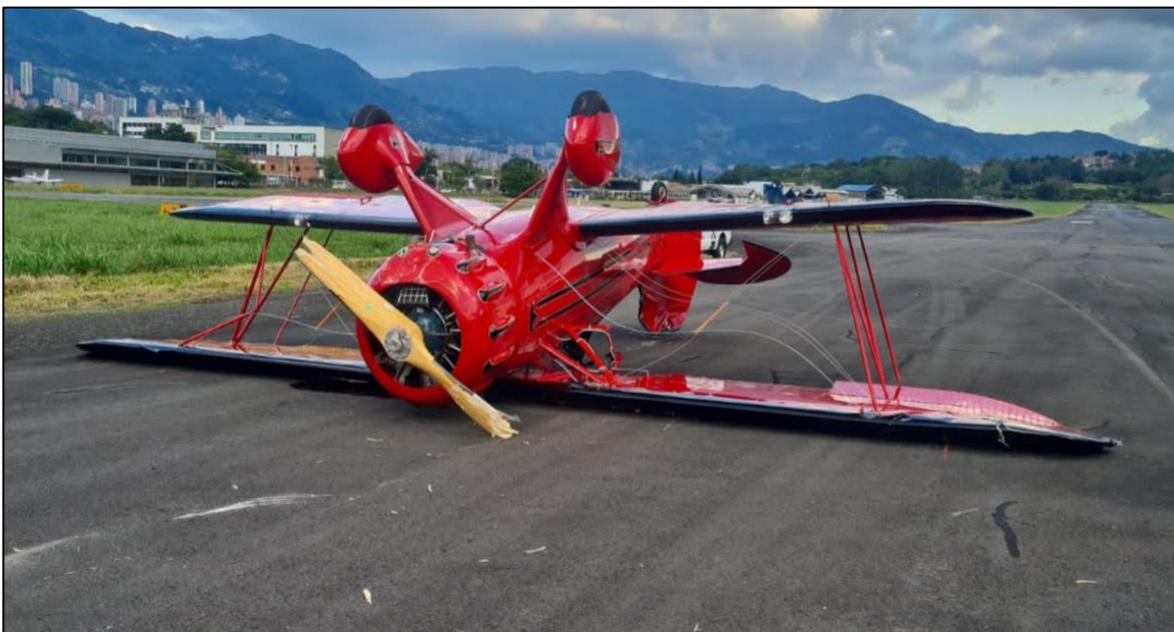
En dicha inspección se evidenciaron las marcas del deslizamiento y el impacto de las palas con la pista.

La inspección de la aeronave reveló daños en las palas de la hélice del motor.

Fotografía No. 2: Daños presentados en la Hélice

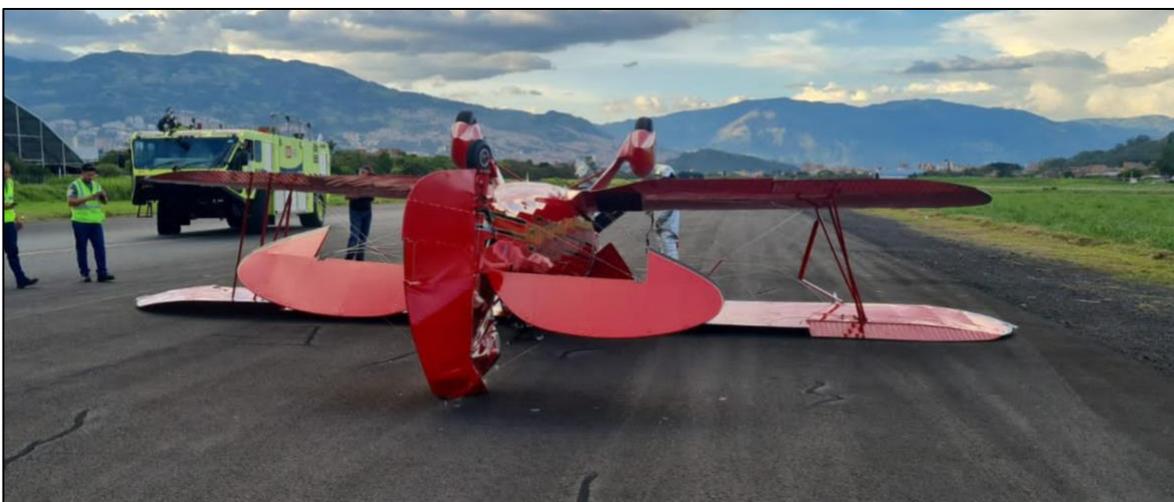
Daños en el empenaje por el golpe en el momento del nose over.

Fotografía No. 3: Daños presentados en el empenaje
