# INFORME PRELIMINAR INCIDENTE GRAVE

## COL-23-49-DIACC

Aterrizaje forzoso ante pérdida de potencia

Matrícula HK1437-G

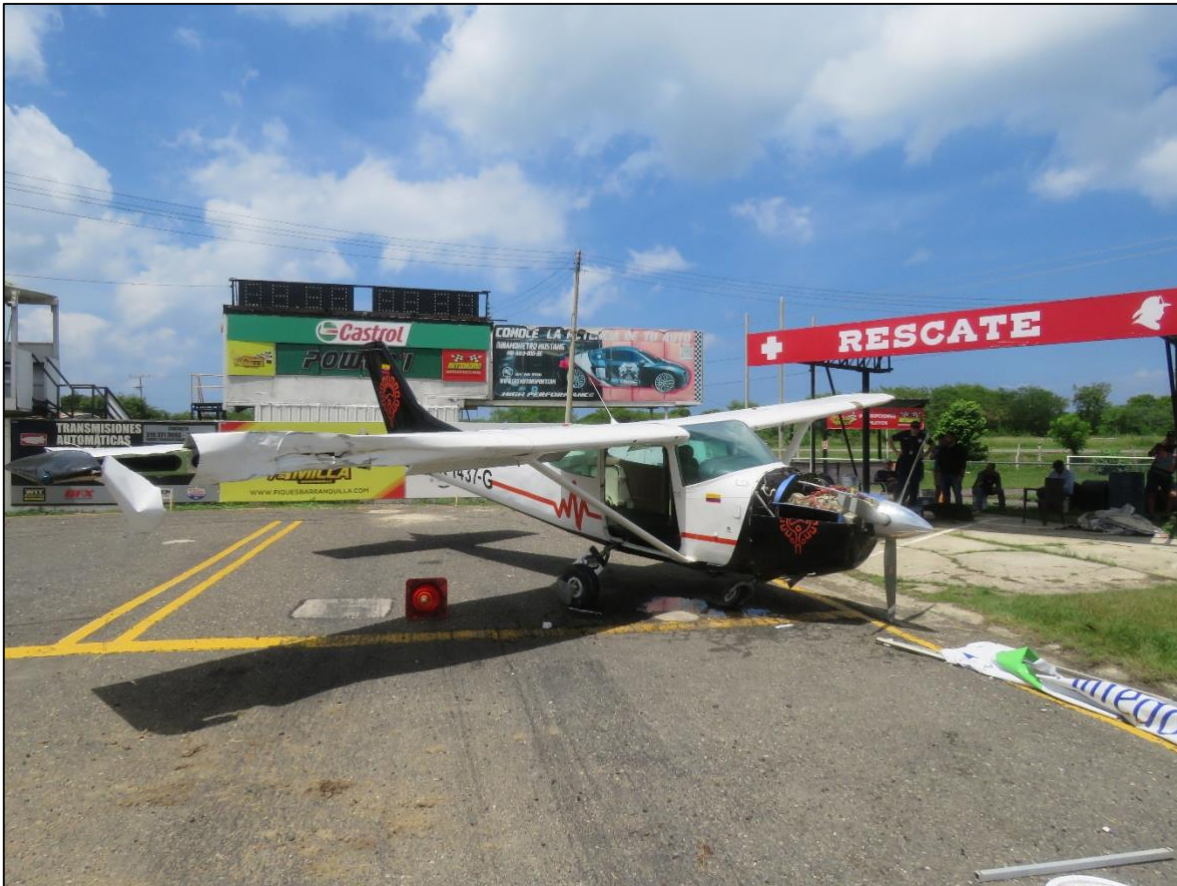
Fotografía No. 1 - Condición de la aeronave HK1437G

Se notaron marcas de frenado en una distancia aproximada de 20 metros. Durante esta fase, el Piloto se vio obligado a virar a la derecha debido a la presencia de bloques de cemento en la trayectoria del avión. En esta maniobra, el plano derecho de la aeronave impactó contra una valla metálica de color amarillo, resultando en daños significativos en esa sección de la aeronave.

La revisión de la aeronave reveló daños significativos en las palas de la hélice del motor, así como una parada abrupta del motor y el colapso del tren de nariz. El tren principal resultó averiado al colisionar con un bloque de cemento. El plano derecho sufrió daños en toda su longitud, mientras que el plano izquierdo recibió varios golpes.
