INFORME PRELIMINAR

COL-23-51-DIACC

Falla del tren principal derecho en aterrizaje

Cessna C340

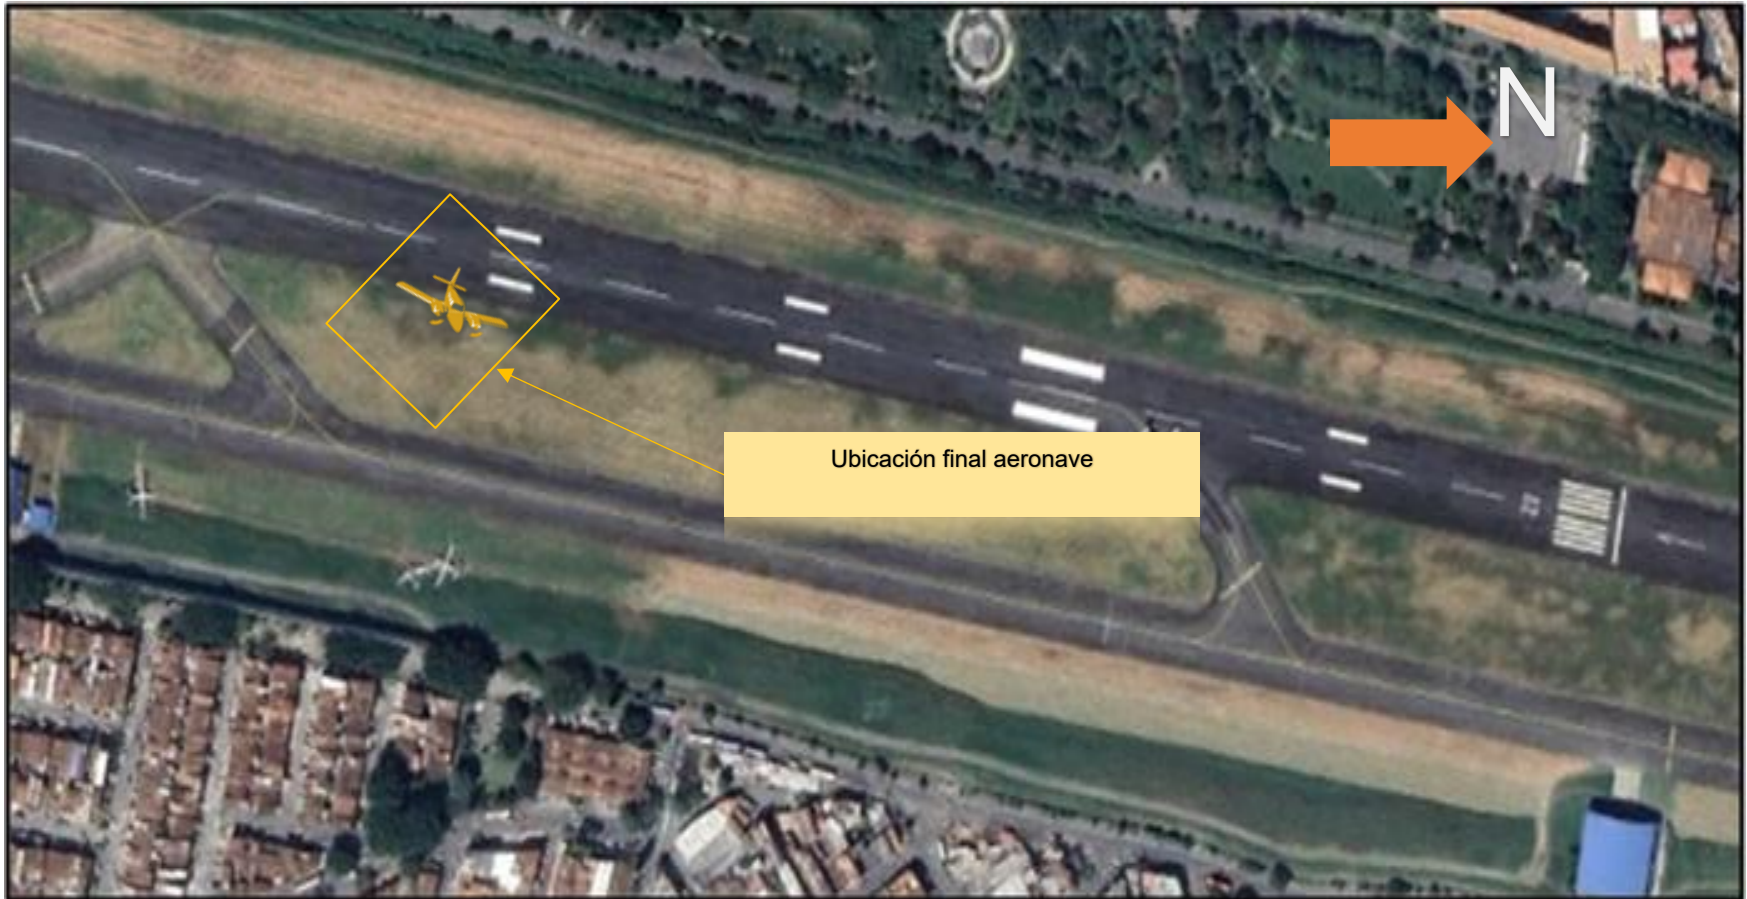
A pesar de los esfuerzos de la tripulación, se perdió el control de la aeronave, la cual se dirigió hacia la franja de seguridad derecha a baja velocidad y finalmente se detuvo en las coordenadas N 06°13'21.02 – W 075°35'23.72.

Figura No. 1: Ubicación final de la aeronave.

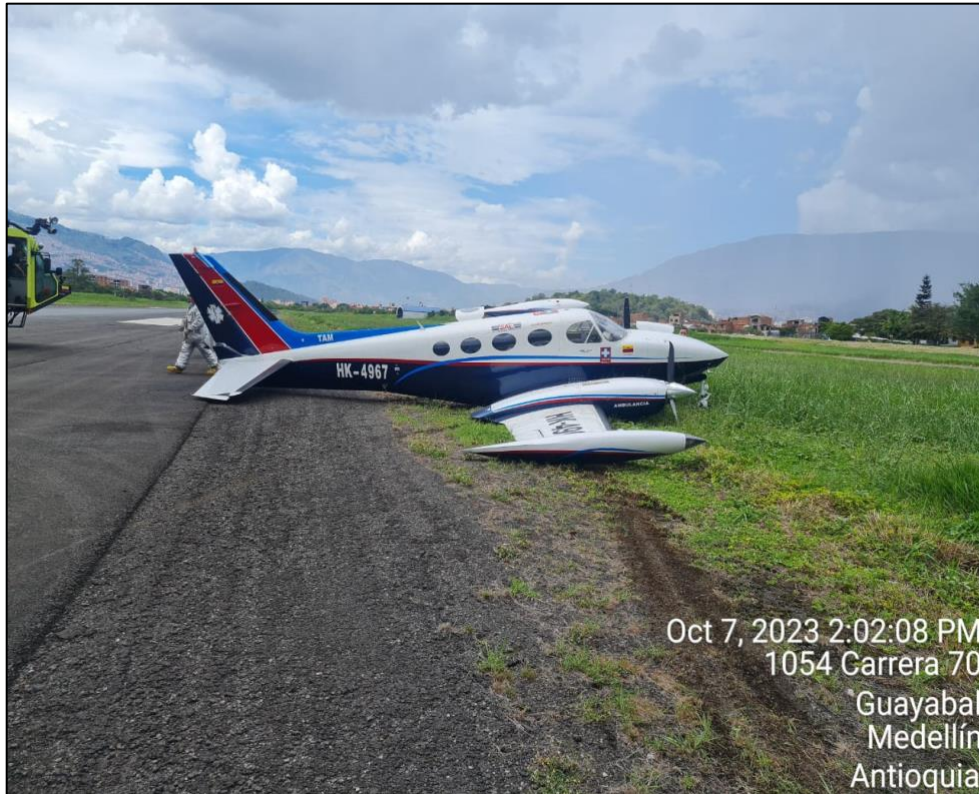
Fotografía No. 1 - Condición de la aeronave HK4967

Los daños fueron evidenciados en la sección derecha de la aeronave, a causa de la retracción del tren principal RH durante la carrera de aterrizaje. Los daños percibidos en el equipo fueron los siguientes:

- Tren de aterrizaje. Fractura en los componentes *bellcrank assy*, *pivot bolt* y en una de las secciones de acoplamiento de *trunnion*.

- Motor y hélice:
 - Parada súbita como resultado del contacto directo de la hélice con la superficie asfáltica, lo que generó deformación plástica en las tres palas de la hélice.

- El tubo de escape presentó leve pérdida de material, causado por la fricción con la superficie de la pista.
- Plano derecho:
 - Abolladuras en las zonas 612 y 621.

- En la zona 650 del extremo del plano derecho se evidenció pérdida de materia debido al contacto con la superficie asfáltica de la pista en el wing tip fuel tank.

- El *flap* presentó desprendimiento de materia y fractura de la estructura.
 - El alerón presentó deformación y evidencia de fricción.
 - Las *static dischargers* se fracturaron y se evidenció la ausencia de una de ellas.

- Tren de nariz: abolladura en el *fender assy nose Wheel*, entre las estaciones F.S 41 a F.S 51.
- Fuselaje: Se presentó desprendimiento de la estructura de fibra de vidrio que se encuentra entre las estaciones F.S. 77 a 91.50.
