INFORME PRELIMINAR

INCIDENTE GRAVE

COL-23-55-DIACC

Cessna A 150 K

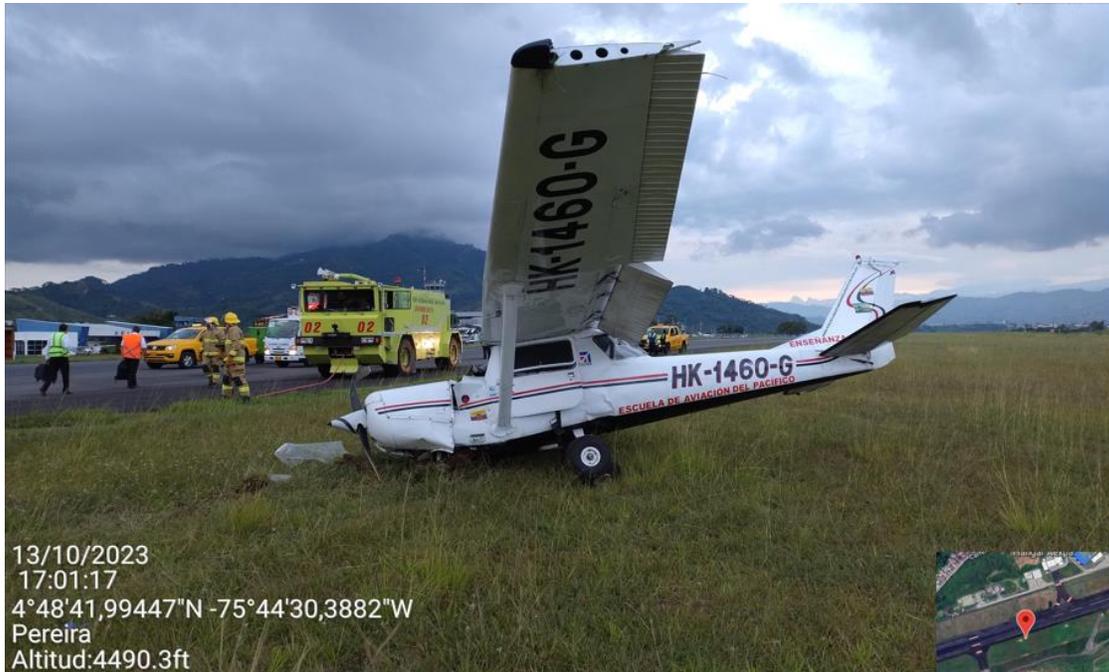
La aeronave hizo contacto de manera fuerte sobre la zona verde de seguridad, golpeando el plano derecho y la hélice del motor contra el terreno, produciendo una parada súbita de la planta motriz. La aeronave se detuvo sobre la zona de seguridad, la tripulación apagó el motor, aseguró la aeronave y la abandonaron por sus propios medios, ilesos.

Fotografía No. 1: Posición final de la aeronave.

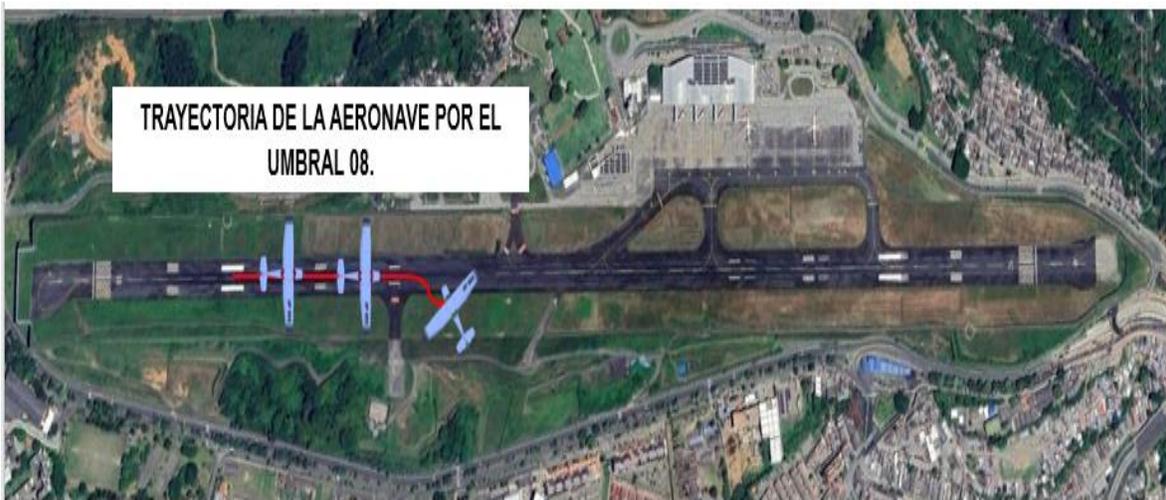
La inspección de campo fue realizada cuatro días después del Incidente Grave. Dentro de la investigación inicial se evidenciaron las marcas del deslizamiento, el impacto de las palas y el golpe del plano derecho con el terreno. Se realizaron las entrevistas a la tripulación para determinar los fenómenos meteorológicos o de otra índole que pudieron afectar el control de la aeronave en el aterrizaje.

Imagen No. 1: Recorrido y ubicación final de la aeronave.

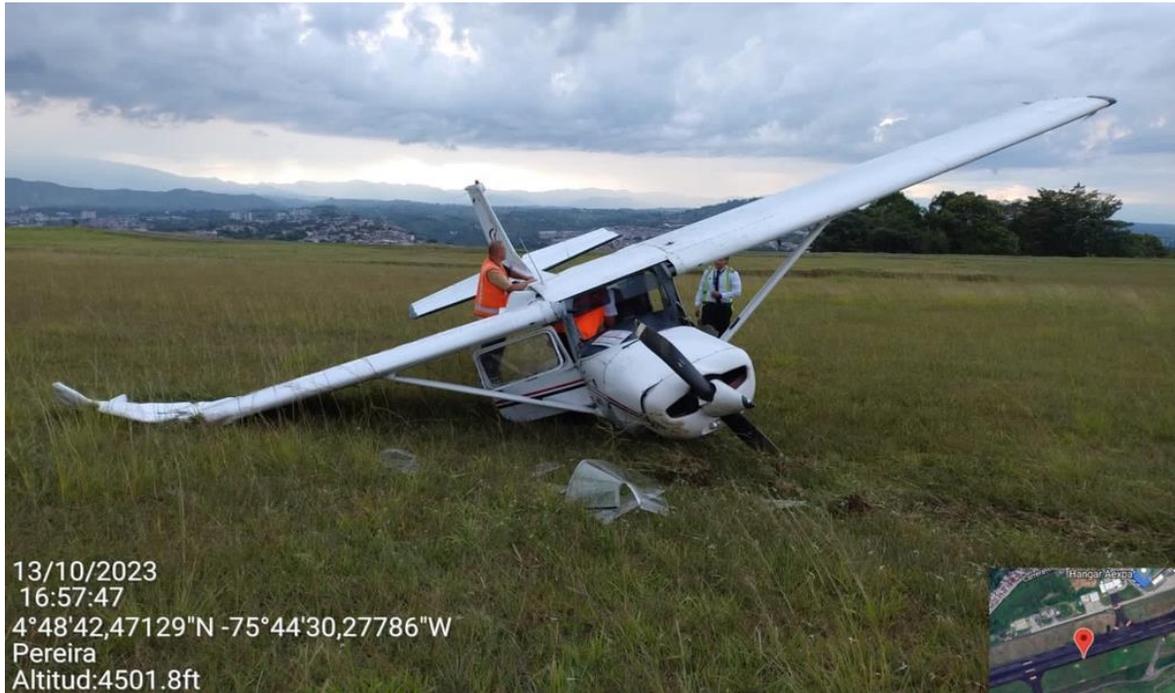
Fotografía No. 2: Daños presentados en el empenaje.

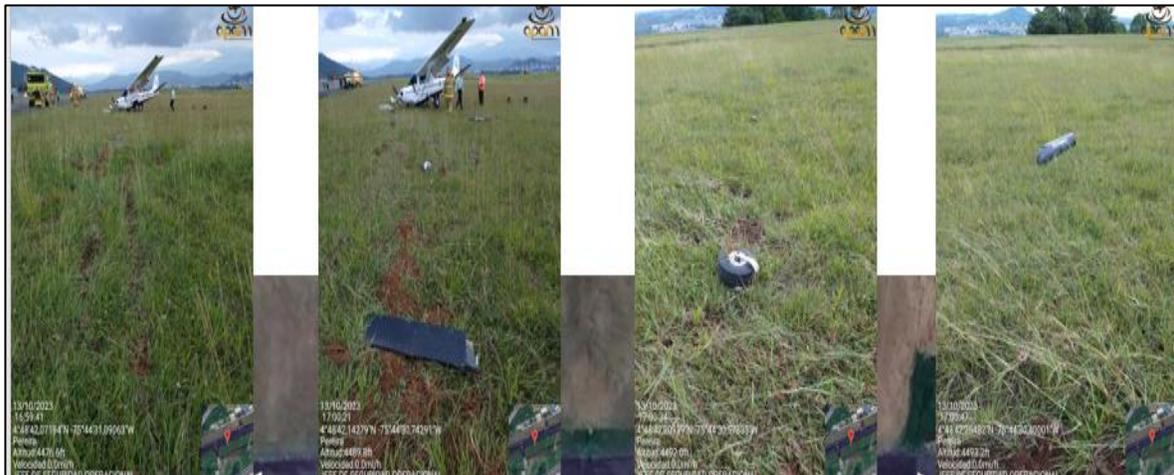
La inspección de la aeronave reveló daños en las palas de la hélice del motor, daños en el fuselaje por el golpe en el plano derecho, y el desprendimiento del tren de aterrizaje de la rueda delantera.

Fotografía No. 3: Desprendimiento rueda delantera del tren de aterrizaje

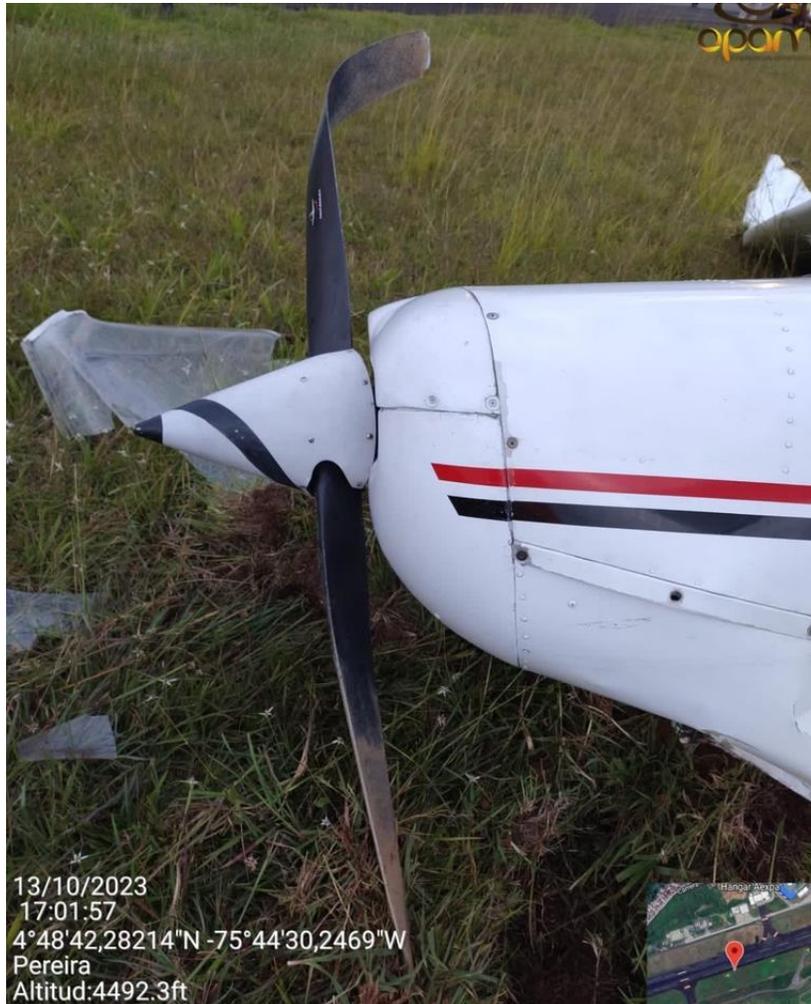
Fotografía No. 4: Daños presentados en la Hélice
