# INFORME PRELIMINAR INCIDENTE GRAVE

## COL-23-59-DIACC

Pérdida de separación

BOEING B787-10

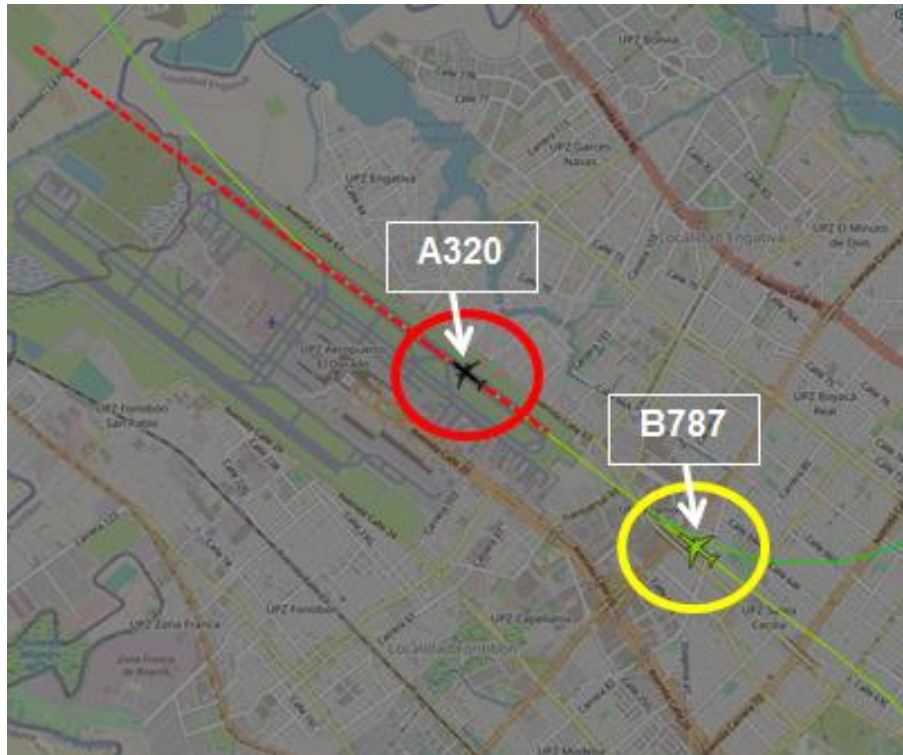
**Gráfica No. 1: Vista de A320 despegando en Pista 32R y B787 en final corta.**

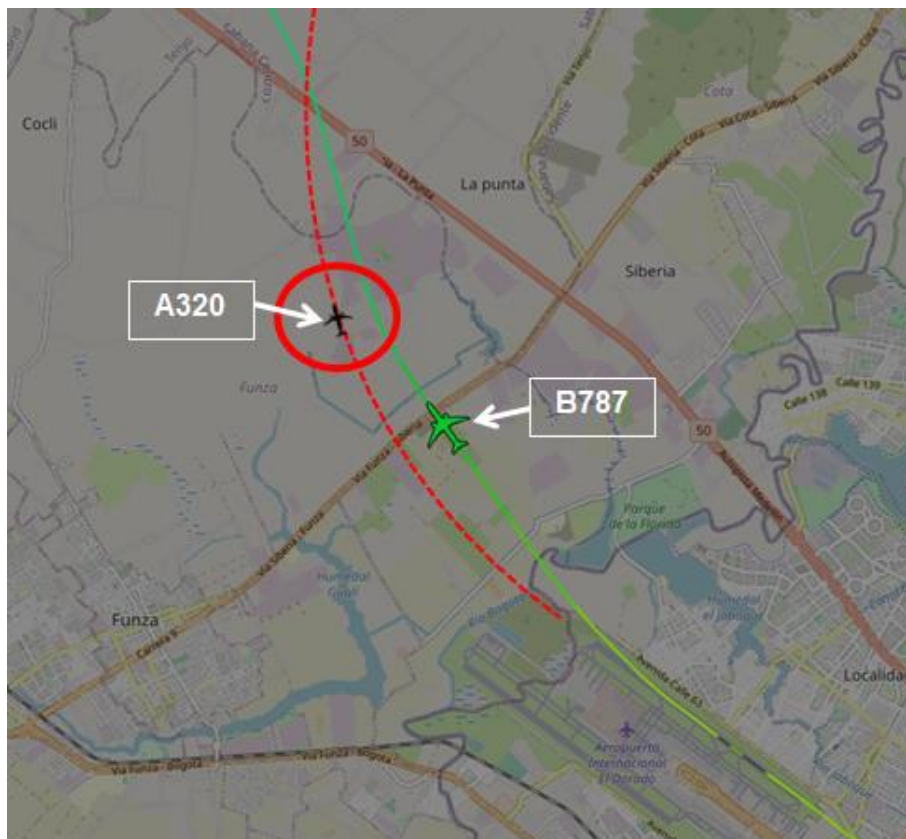
**Gráfica No. 2: Situación en vuelo reportada – A320 cruzando trayectoria de B787**
