INFORME PRELIMINAR

INCIDENTE GRAVE

COL-23-17-DIACC

Piper 34-220T

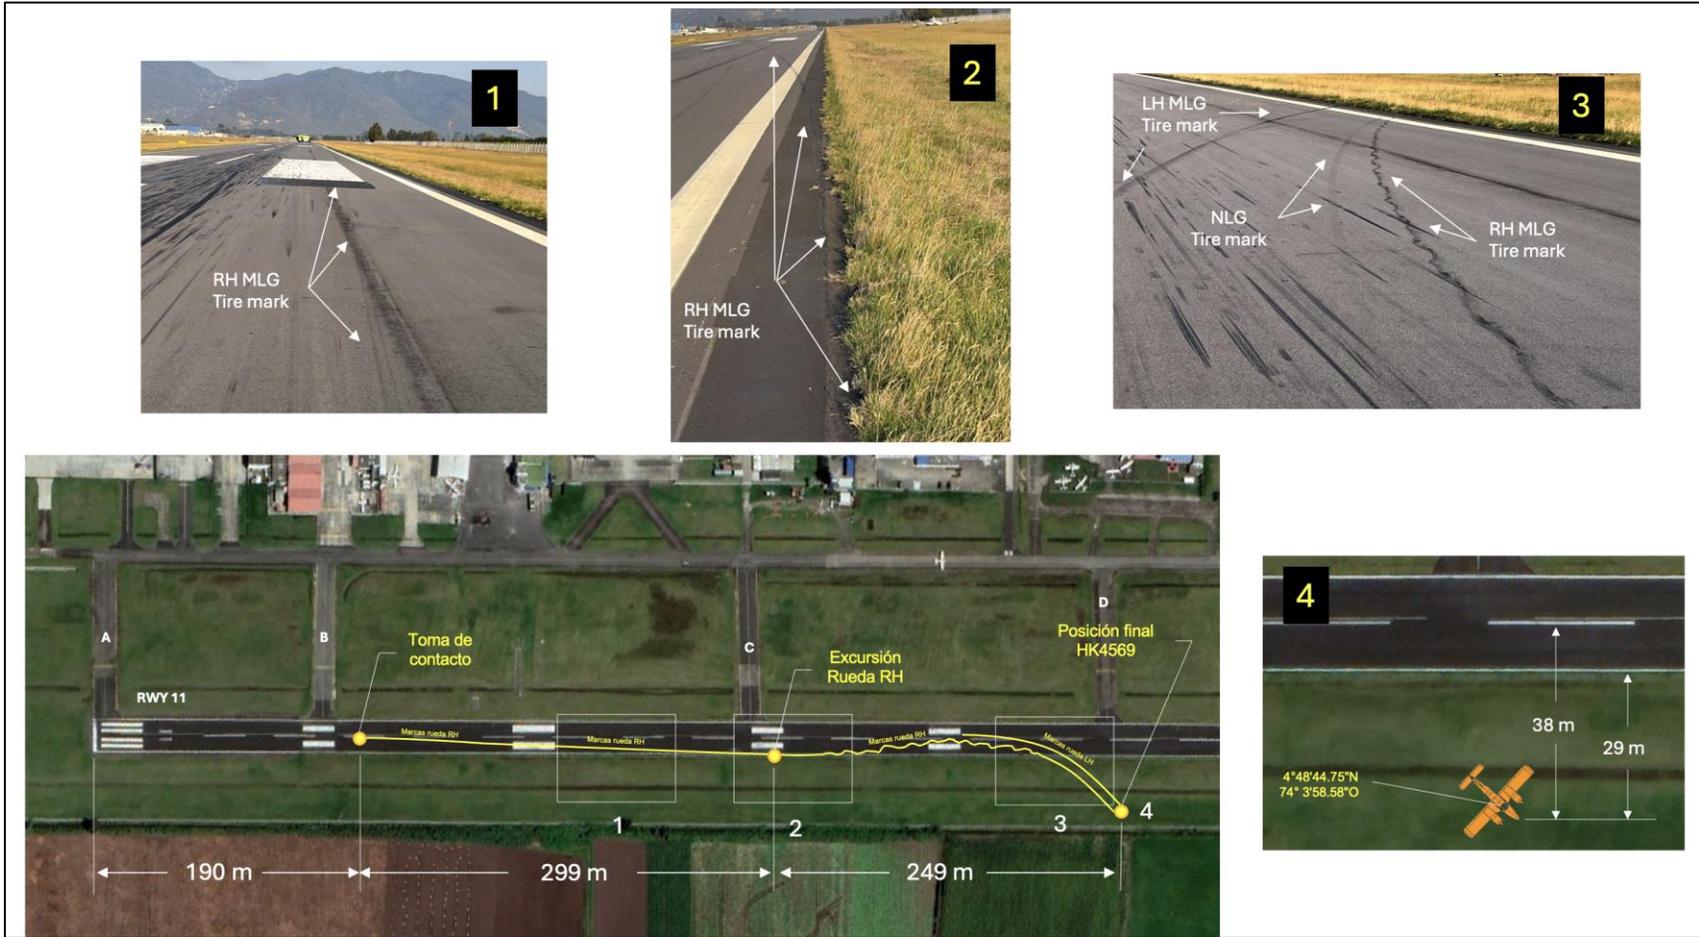
Imagen no. 1 – Ubicación y distancias en excursión de pista HK4569

La aeronave presentó excursión de pista al costado derecho a la altura de la calle de rodaje D ubicándose en coordenadas N04°48'44.75" – W74°04'58.58" a una elevación de 8,395 pies, 738 m del umbral de la pista 11, y 982 m de la cabecera 29.

La aeronave distó a 29 del borde de pista y 38 m del eje de pista.

Dentro de la inspección de la pista, se identificó la toma de contacto de la aeronave a 190 m del umbral de la pista 11, e inmediatamente se presentó marca de neumático derecho sobre la prolongación de la pista con visible marca típica de pérdida de presión de inflado.

Posteriormente, 299 m después, se presentaron marcas de excursión de pista del tren principal derecho con marcas de abrasión justo en el borde del asfalto (2). Después de esta interacción con el borde del asfalto, se evidenciaron la superficie de la pista marcas zigzagueantes, hasta posteriormente presentarse marcas del tren derecho y tren de nariz (3). La aeronave abandonó la pista posteriormente y en el evento se presentó la ruptura en el mecanismo.

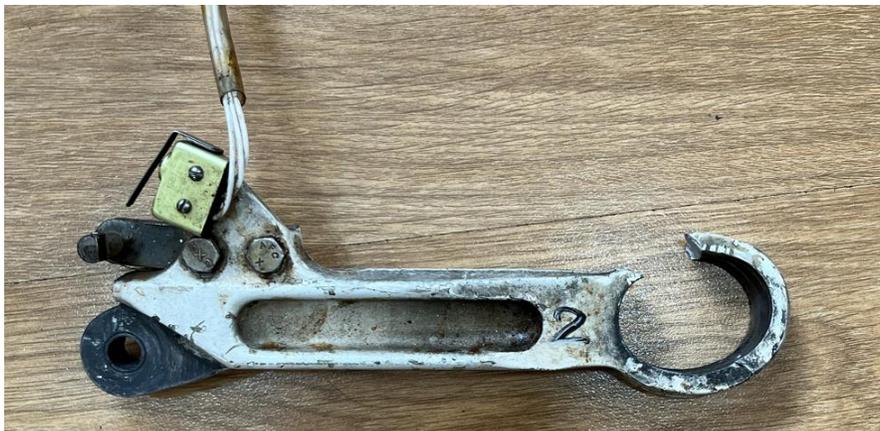
La aeronave daños en la estructura de ambos trenes principales. El tren derecho, exhibió deformación hacia afuera y el tren principal izquierdo hacia adentro. Una inspección detallada al tren principal de aterrizaje derecho identificó ruptura de la horquilla PN 67797-05 *link assembly main gear truss assembly*.

Imagen no. 2 – Horquilla PN 67797-05 *link assembly main gear truss assembly* HK4569

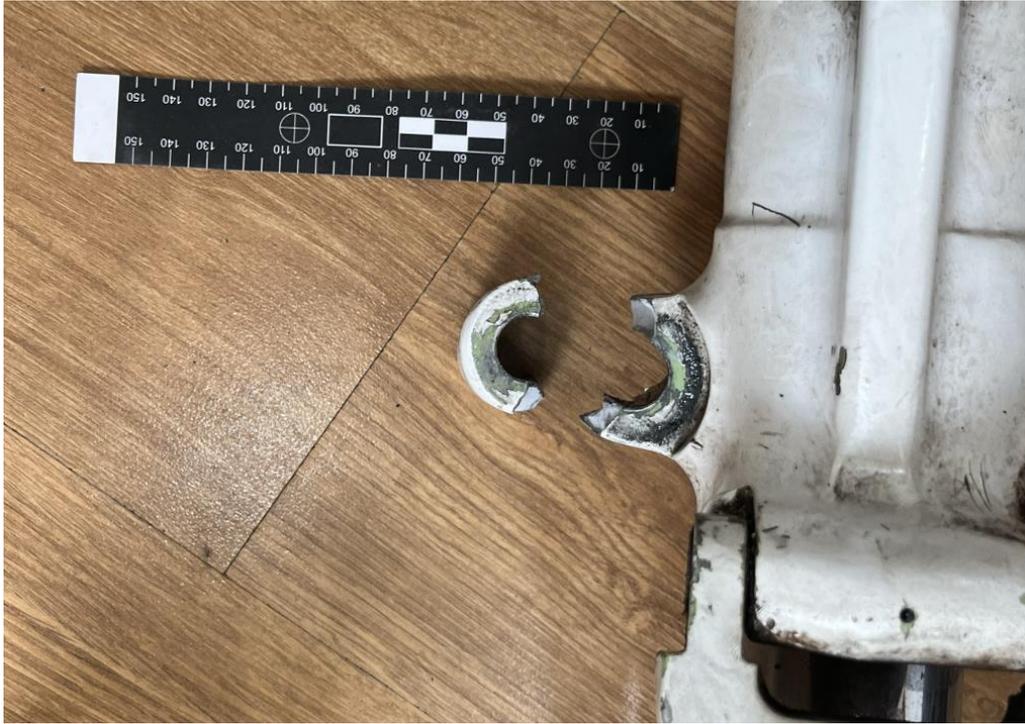
La inspección detallada al tren principal de aterrizaje izquierdo identificó ruptura del *Bushing* – *Trunion assembly* PN 67026-05.

Imagen no. 3 – Daño en Bushing – Trunion assembly PN 67026-05 HK4569

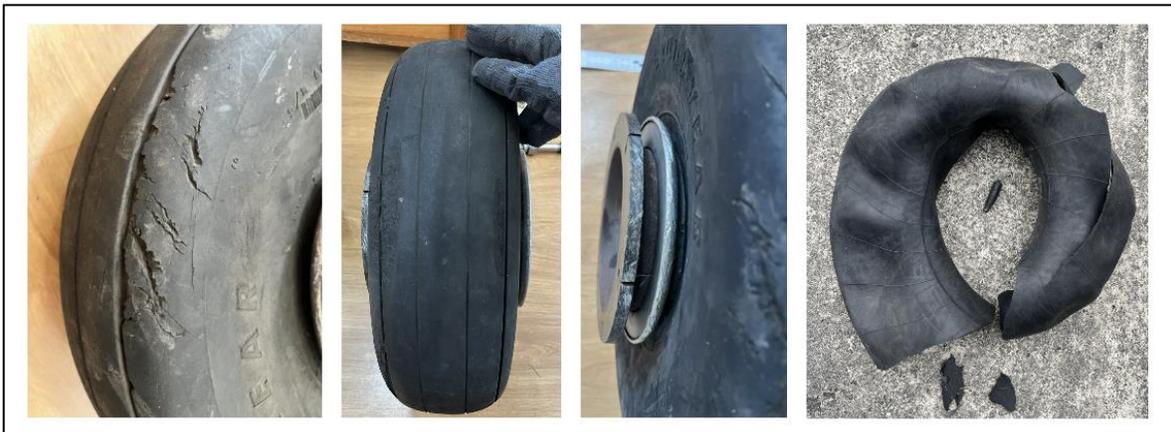
La rueda del tren principal izquierdo correspondía a una rueda GOODYEAR PN 606C81B1 SN 23285208.

Imagen no. 4 – Daño en el neumático rueda PN 606C81B1 SN 23285208.
