INFORME PRELIMINAR

COL-24-32-DIACC

Retracción inadvertida del tren de aterrizaje de nariz

ATR 42 -500

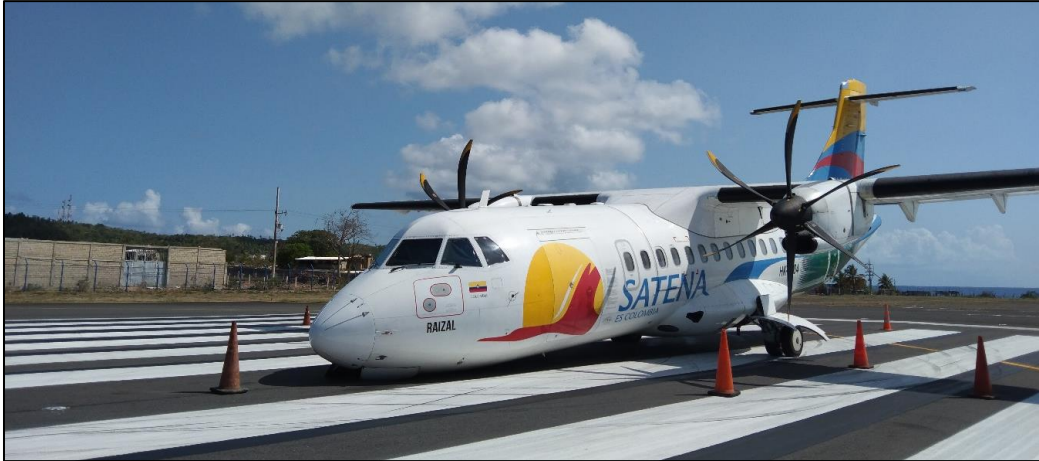
Figura 1. Estado final de la aeronave

No se presentaron lesiones a los pasajeros ni a la tripulación. Tampoco se presentó incendio. Una evaluación preliminar a la aeronave reveló daños menores en la tijera DRAG BRACE y las compuertas del NLG. La parte inferior delantera del fuselaje presentó abolladuras.

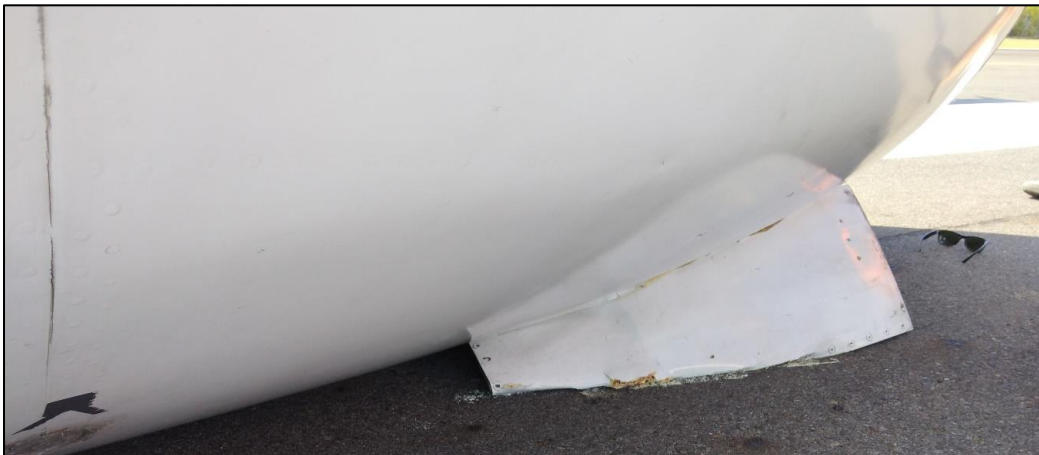
Figura 2. Daños a las compuertas del tren de nariz

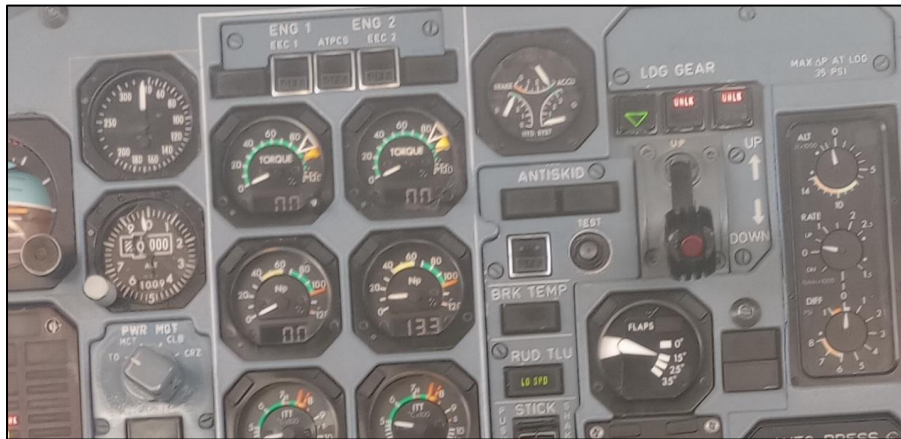
Durante la investigación de campo se pudo constatar que únicamente el NLG se mostraba desasegurado en las luces indicadoras de la palanca actuadora del tren de aterrizaje LANDING GEAR CONTROL LEVER – LGCL. También se evidenció que el tren de aterrizaje principal derecho – RMLG se encontraba extendido y con el pasador de seguridad enganchado. Sin embargo, la tripulación suministró a la investigación fotografías donde se evidenciaba que el RMLG indicaba desasegurado al momento del evento. Luego del desembarque de los pasajeros, la tripulación logró instalar el pasador de seguridad del tren principal derecho.

Figura 3. Luces de tren desasegurado en cabina de pilotos al momento del evento.

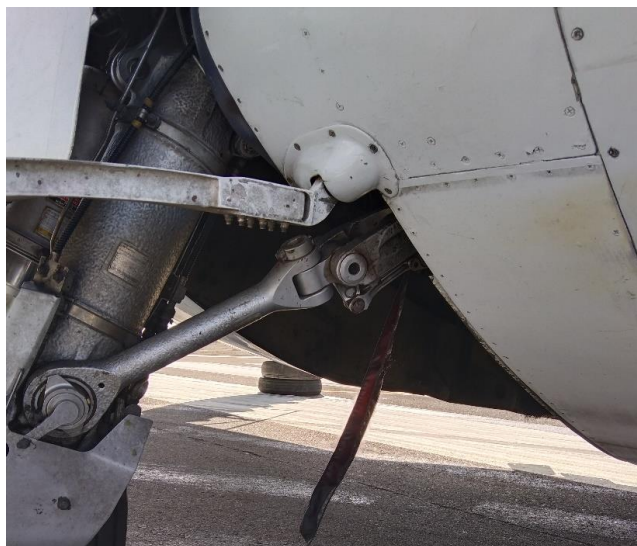
La tripulación manifestó que posterior al apagado de los motores, y aún con los pasajeros dentro de la aeronave, el técnico de a bordo salió del avión e intentó poner los pasadores de seguridad del tren principal logrando instalar el izquierdo, pero no el derecho.

Figura 4. Pasador de seguridad instalado en el RMLG.

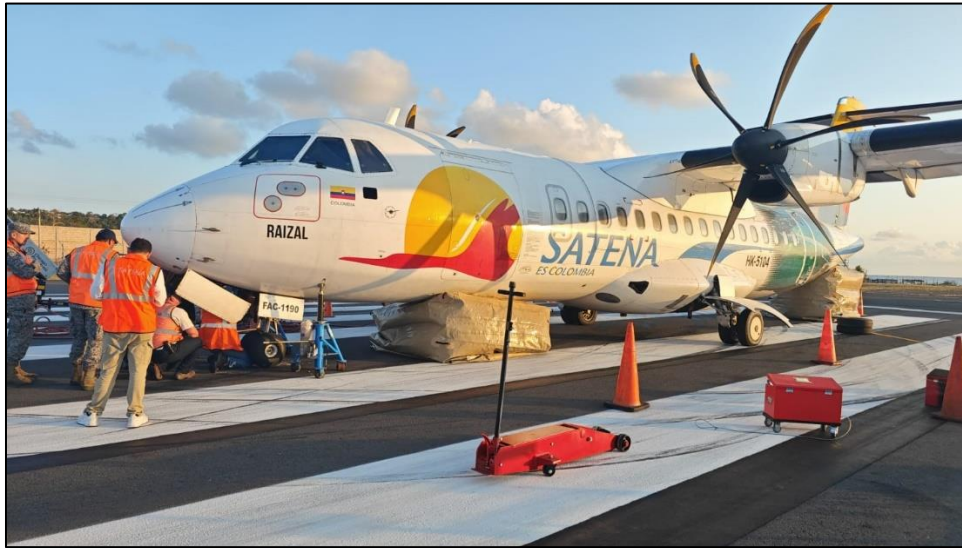
En el sitio del evento se comprobó que el tren de aterrizaje de nariz bajó por gravedad y aseguró. Se instaló el pin de seguridad y se remolcó la aeronave hasta el hangar de mantenimiento de la FAC para pruebas posteriores del sistema de tren de aterrizaje.

Figura 5. Recuperación de la aeronave y extensión del tren de nariz.

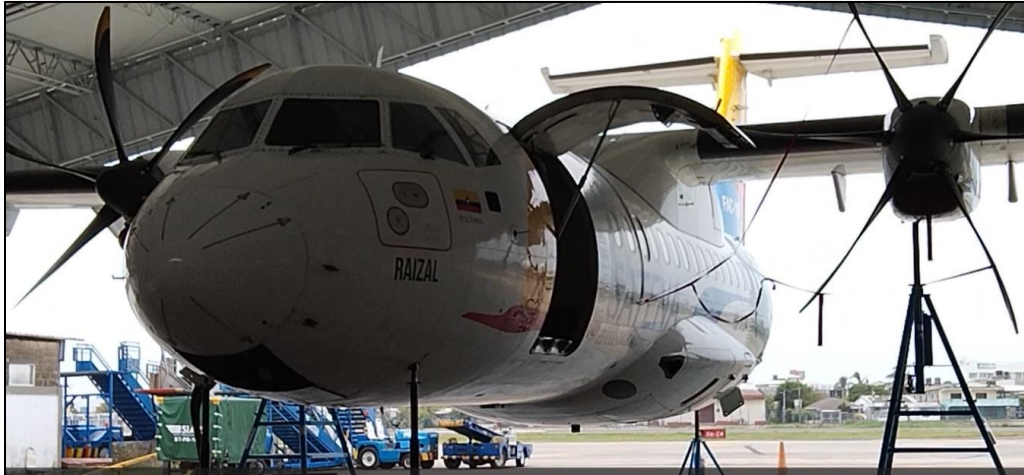
Posteriormente se realizó una prueba de extensión y retracción únicamente del tren de nariz, con el avión sobre sus trenes principales y el NLG en gatos, para simular diferentes condiciones de configuración. Luego de varios ciclos de operación del sistema y estando en posición extendido y asegurado abajo, de repente y sin ninguna acción por parte del personal que se encontraba en la cabina de mando o el personal de técnicos en tierra, el NLG inició su retracción ciclando intermitentemente entre las posiciones abajo no asegurado y parcialmente retraído, aproximadamente a 45 grados de su posición de extendido.

Se intentó reproducir nuevamente dicha falla en múltiples configuraciones del avión, del tren de aterrizaje y de sus sistemas asociados, sin éxito. Las pruebas continuaron hasta el 03 de mayo de 2024. No fue posible duplicar la falla nuevamente.

Figura 6. Pruebas de extensión y retracción del tren de aterrizaje posterior al evento.

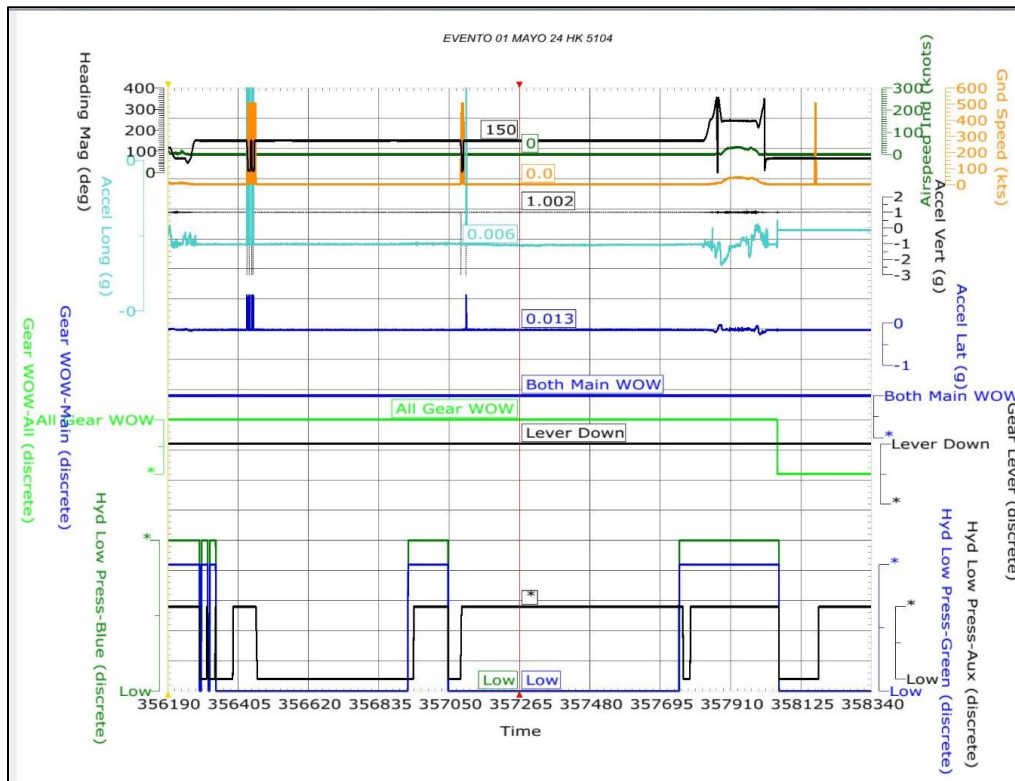
El 06 de mayo de 2024 se efectuó la descarga de los registradores de datos de vuelo- FDR y la grabadora de voces de cabina de mando - CVR en el LABORATORIO DE ANALISIS DE MISION DE LA INSPECCION GENERAL DE LA FAC. La evaluación inicial de los datos evidenció que ambas grabadoras registraron el incidente. Tanto las actuaciones de la tripulación, como los parámetros y funcionamiento de los sistemas de la aeronave siguen siendo objeto de análisis al momento de la confección del presente informe preliminar.

Figura 7. Información del evento tomados del registrador de datos de vuelo - FDR.

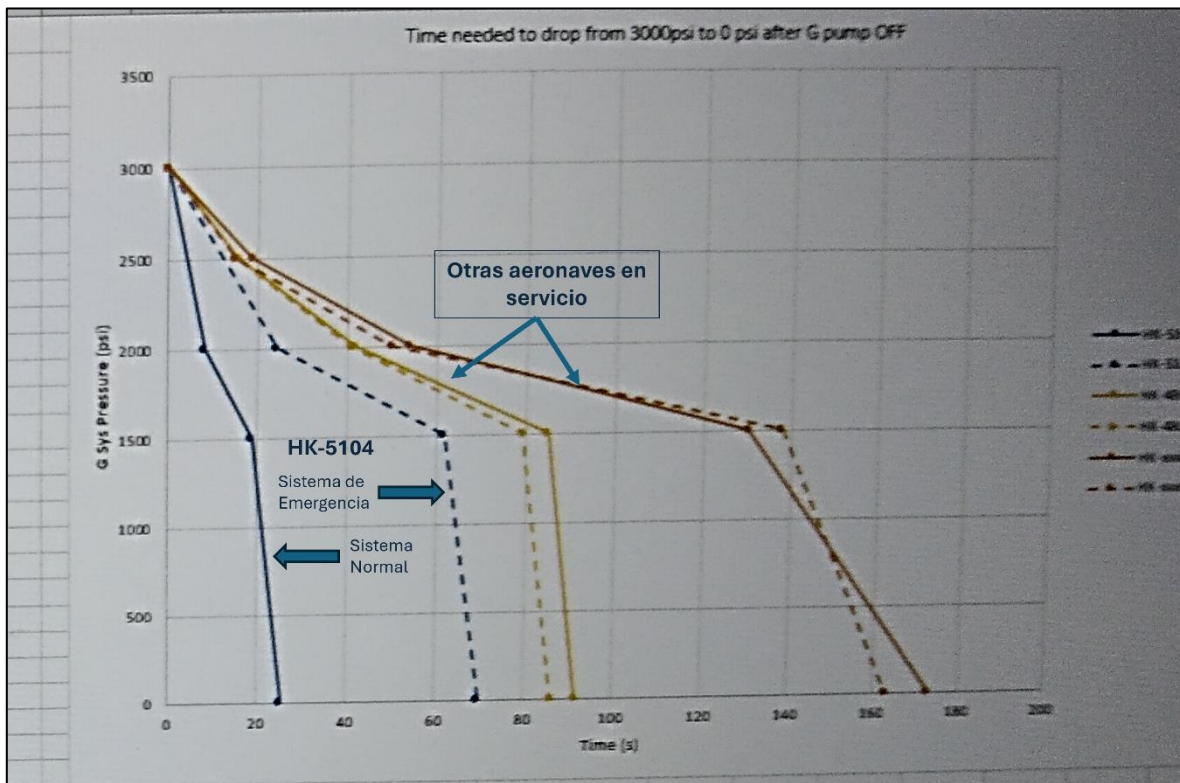
Se evaluó el sistema hidráulico verde asociado a la operación del NLG y MLG encontrándose que operaba normalmente. Sin embargo, una prueba posterior reveló que existían diferencias en el tiempo de descarga del fluido hidráulico que pasa por la LGSV durante su operación normal y la extensión por emergencia. Se procedió entonces a realizar la misma prueba en otras dos aeronaves que se encontraban en servicio revelando que los tiempos de descarga entre la operación normal y por emergencia en dichas aeronaves presentaban valores muy similares entre sí, pero muy distantes de los tiempos evidenciados en la prueba al HK-5104.

Figura 8. Diferencias en el tiempo de vaciado del sistema hidráulico.

Al momento de la redacción del presente informe, se encuentra pendiente realizar nuevamente la prueba de tiempos de descarga del sistema hidráulico en la aeronave una vez se haya instalado el nuevo componente LGSV.

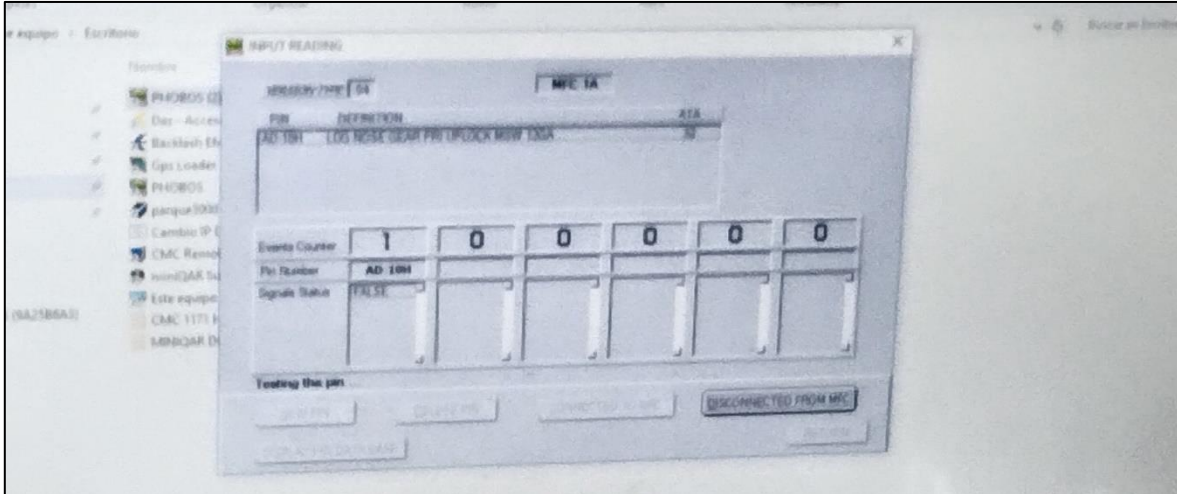
Como parte de la batería de exámenes del fabricante se probó la integridad y funcionamiento de los MFC utilizando herramientas de informática especializada. Durante la prueba se encontraron discrepancias en los valores de los micro switches de WEIGHT ON WHEELS -WOW.

Figura 9. Prueba de integridad y funcionamiento de los MFC.
